Til: ViaNova
v/ Hege Bjerka Pedersen
Kopi til:
Dato: 2020-06-05
Rev.nr. / Rev.dato: 0 /
Dokumentnr.: 20190619-01-TN
Prosjekt: Hovedsykkelveg Gildheim-Leangen, Lilleby
Prosjektleder: Ragnar Moholdt
Utarbeidet av: Marianne Kvennås
Kontrollert av: Mari Moseid

Innspill til reguleringsplan, miljøgeologi

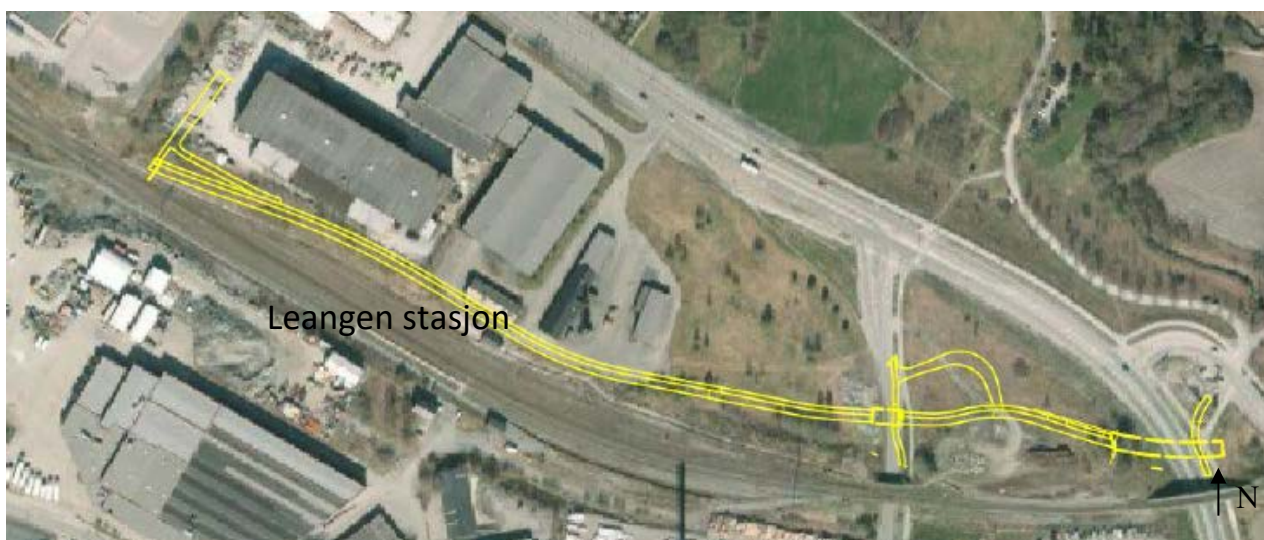
Figur 6 Lokalisering av Sykkel-ekspressveg Bromstadvegen – Ark. Ebbells gate [15]

Lokalisering av Sykkel-ekspressveg Bromstadvegen – Ark. Ebbells gate (ref. Tabell 3) innenfor området til Leangen stasjon, er vist i Figur 6. Områder med gjenværende masser i tilstandsklasse 2 og 3 fra dette prosjektet er vist med grønn skravur på kart i Figur 7. Område hvor det er etablert membran for gjenværende oljeforurensning i tilstandsklasse 5, er vist med lilla skravur på kart i Figur 8.
