Til: ViaNova
v/ Hege Bjerka Pedersen
Kopi til:
Dato: 2020-06-05
Rev.nr. / Rev.dato: 0 /
Dokumentnr.: 20190619-01-TN
Prosjekt: Hovedsykkelveg Gildheim-Leangen, Lilleby
Prosjektleder: Ragnar Moholdt
Utarbeidet av: Marianne Kvennås
Kontrollert av: Mari Moseid

Innspill til reguleringsplan, miljøgeologi

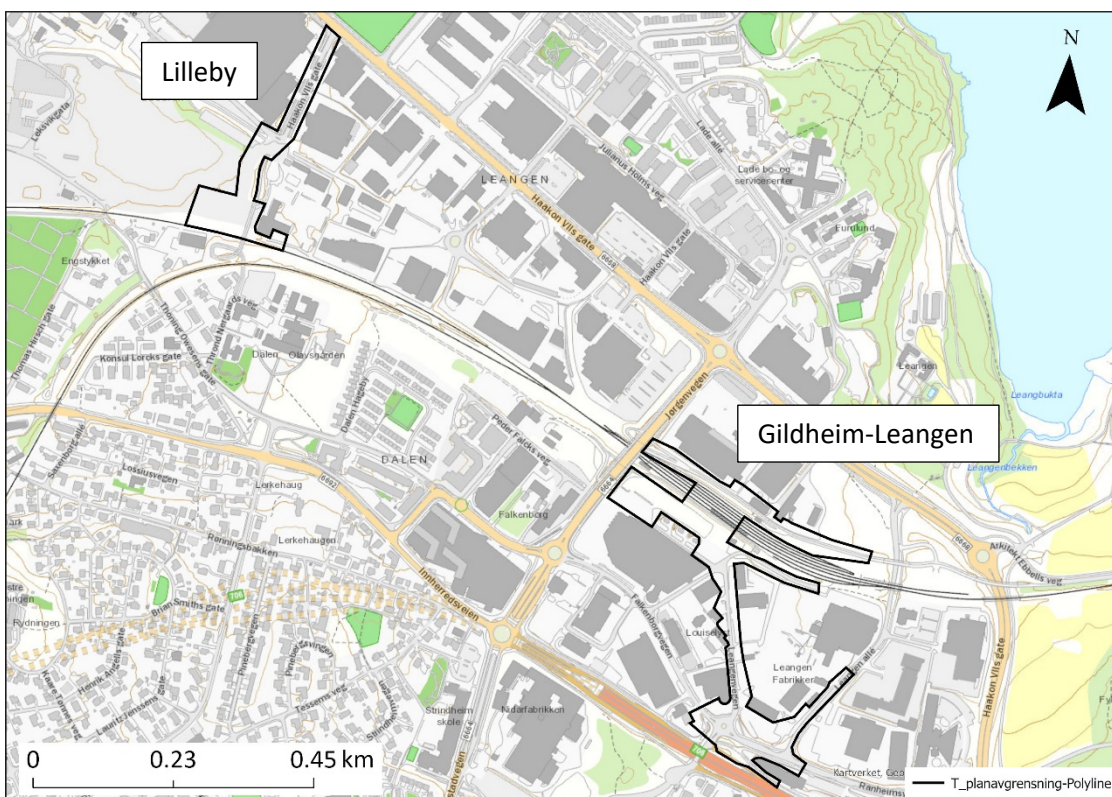
Figur 1 Planavgrensning for gang- og sykkelveg for Lilleby og Gildheim-Leangen.

Planavgrensning for gang- og sykkelveg for henholdsvis Lilleby og Gildheim-Leangen er vist på Figur 1.

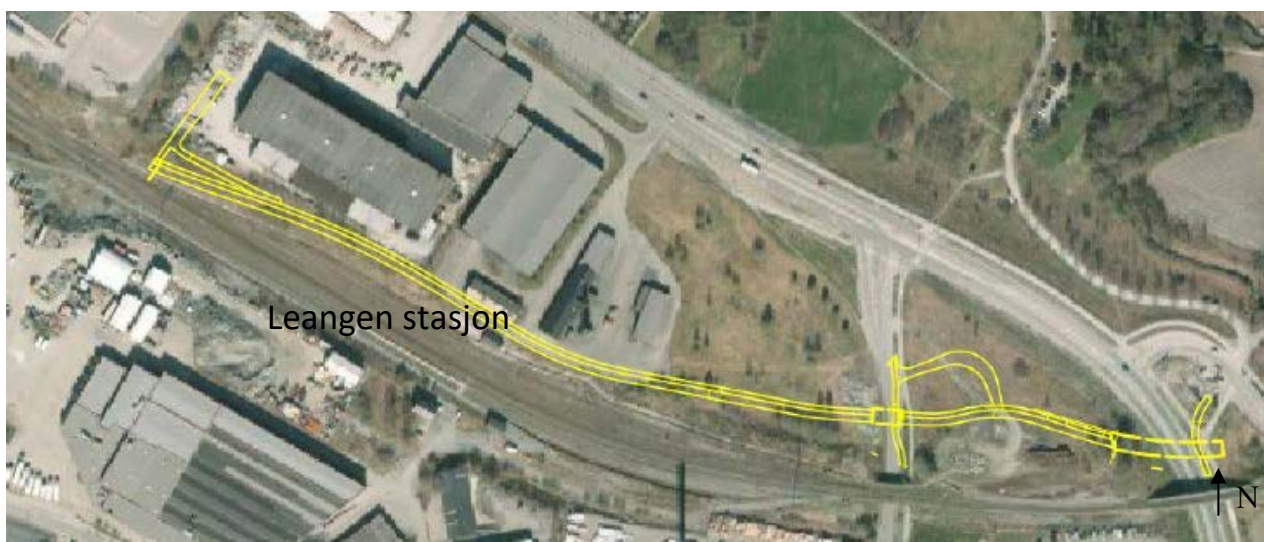
Figur 6 Lokalisering av Sykkel-ekspressveg Bromstadvegen – Ark. Ebbells gate [15]

Lokalisering av Sykkel-ekspressveg Bromstadvegen – Ark. Ebbells gate (ref. Tabell 3) innenfor området til Leangen stasjon, er vist i Figur 6. Områder med gjenværende masser i tilstandsklasse 2 og 3 fra dette prosjektet er vist med grønn skravur på kart i Figur 7. Område hvor det er etablert membran for gjenværende oljeforurensning i tilstandsklasse 5, er vist med lilla skravur på kart i Figur 8.

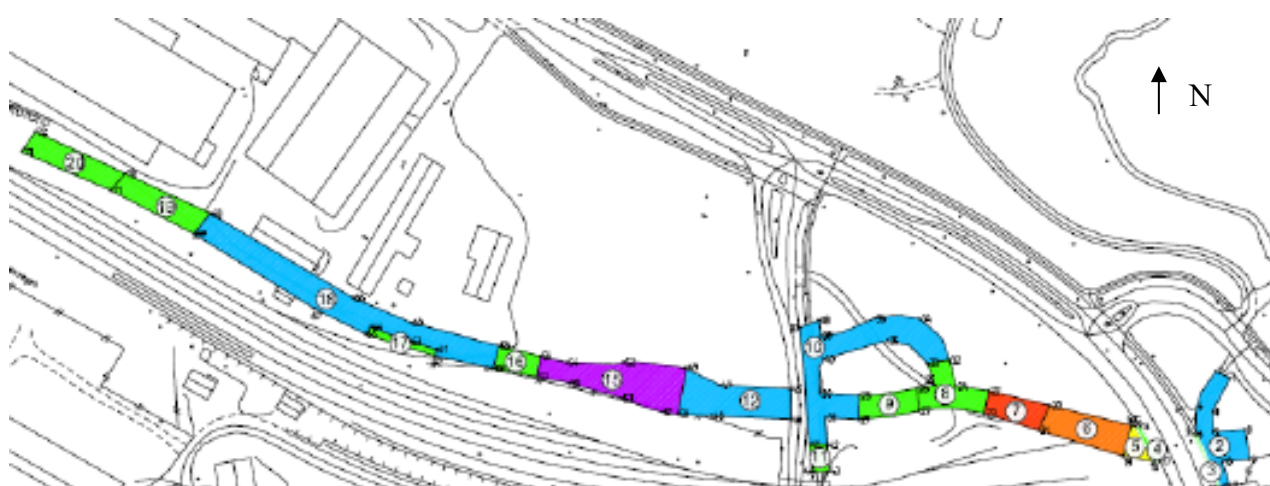
Figur 8 I lilla område er det lagt membran over gjenværende oljeforurensning i tilstandsklasse 5 (ca. 1,4 m under terreng) [15]. Lilla område sammenfaller med østre avgrensing av planområdet.
