SKJETLEINSKOGEN DETALJREGULERING

GEOTEKNISK RAPPORT

DOKUMENT NR.: 21007-RIG-01

01. FEBRUAR 2022

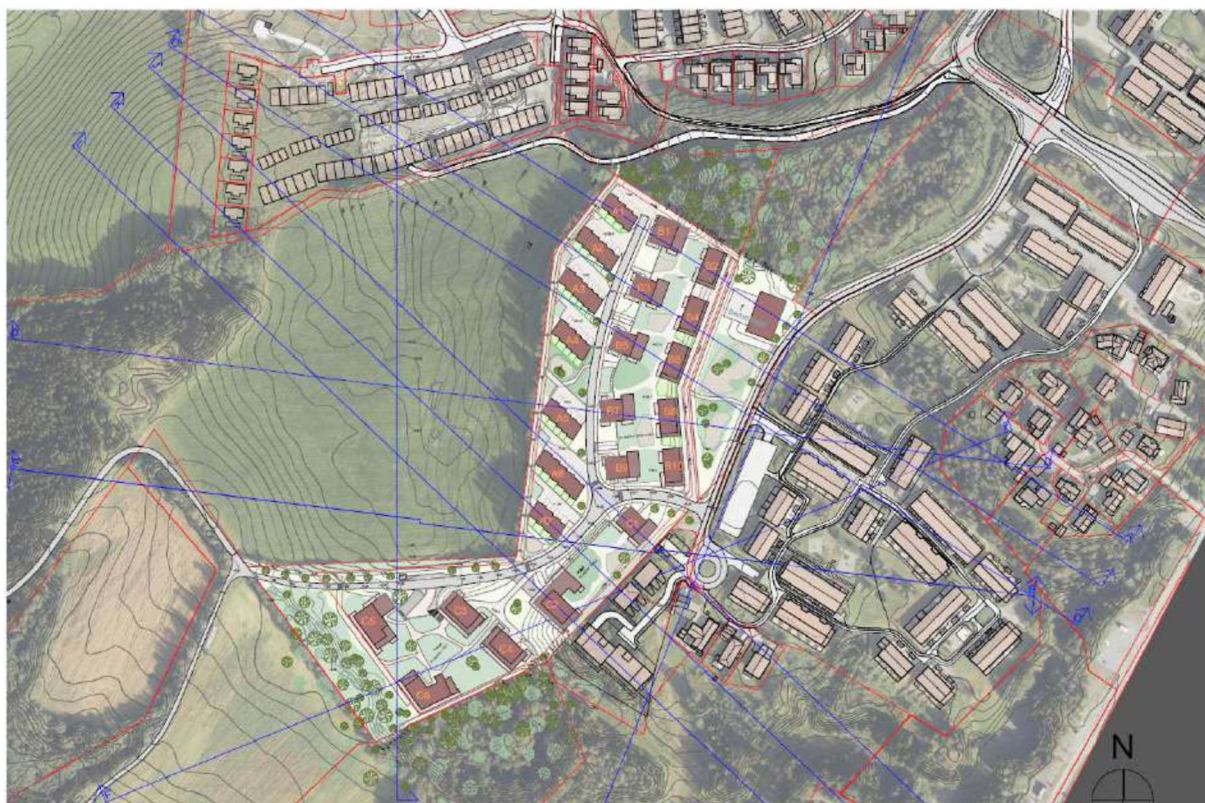
Figur 1-1 Situasjonsplan regulering [Voll Arkitekter, 16.09.19]

Figur 1-1 viser situasjonsplan over området. Det er planlagt variert bebyggelse på området. Det er planlagt med parkeringskjeller under flere av byggene. For mer informasjon om utbyggingen; se rapport 10210448-RIG-RAP-001_rev02 [3]. Utbyggingsplanene er ikke endret siden 2019.
