Restaurering av vinduer og dører

VIGGJA DØR- OG VINDUSRESTAURERING AS

Vinduets historie og ulike stilarter

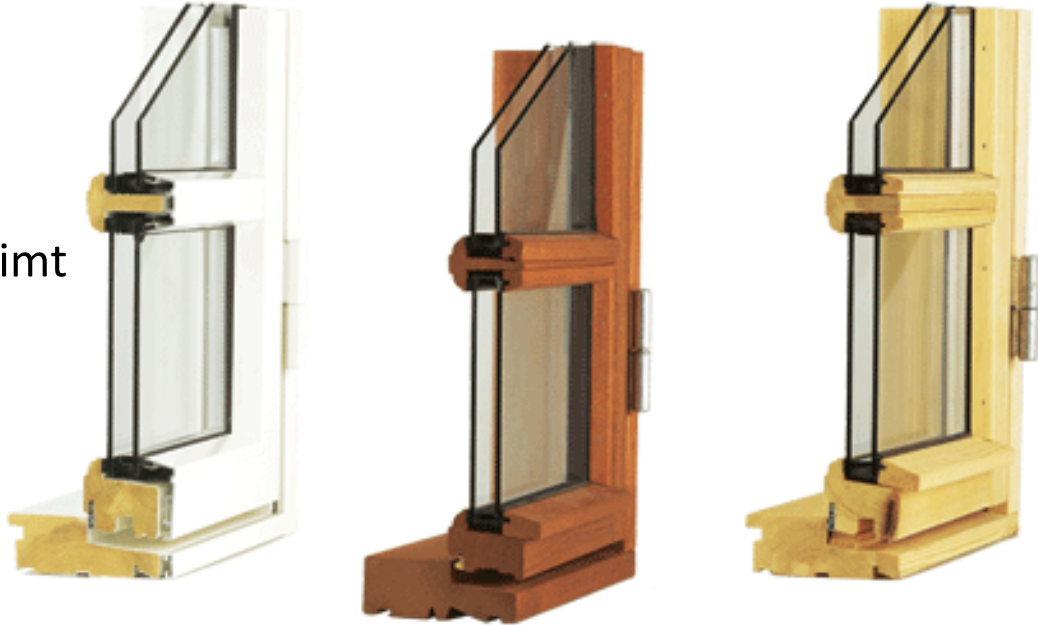
Isolerglass

I isolerglass er to eller tre lag glass limt sammen rundt en metallprofil med alminnelig luft eller gass i mellom glassplatene
Jo større avstand mellom glassene, jo større varmeisolasjon vil man få.

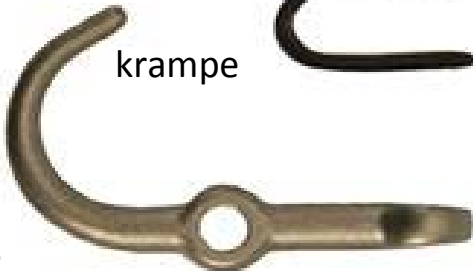
Innvendig beslag – eksempler

Stjerthalekrok
(kan være med og uten støttefot)

krampe

haspe

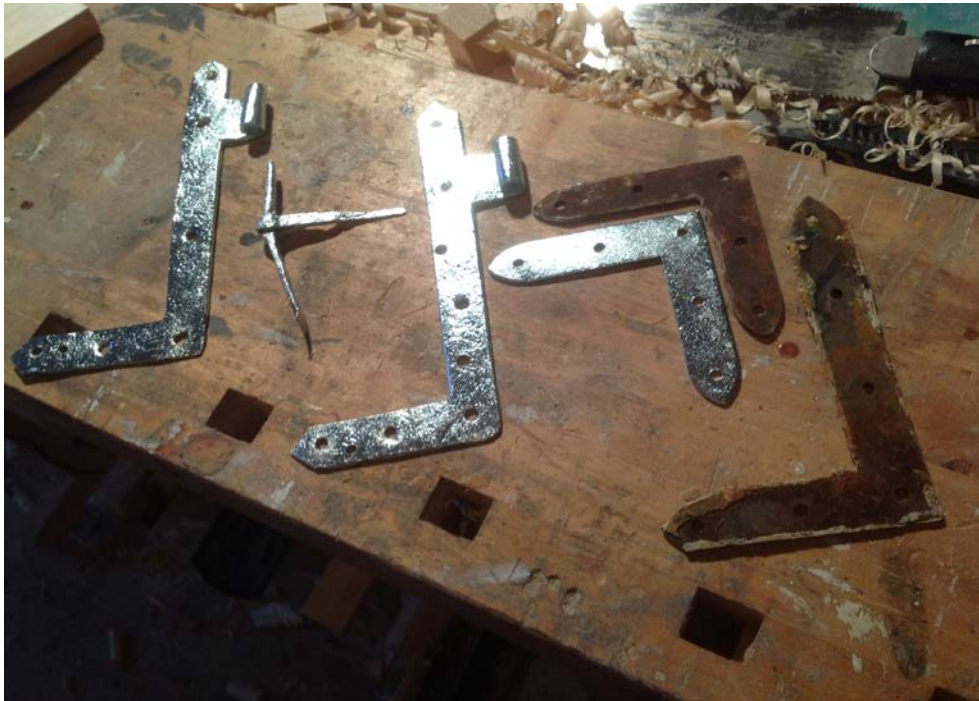
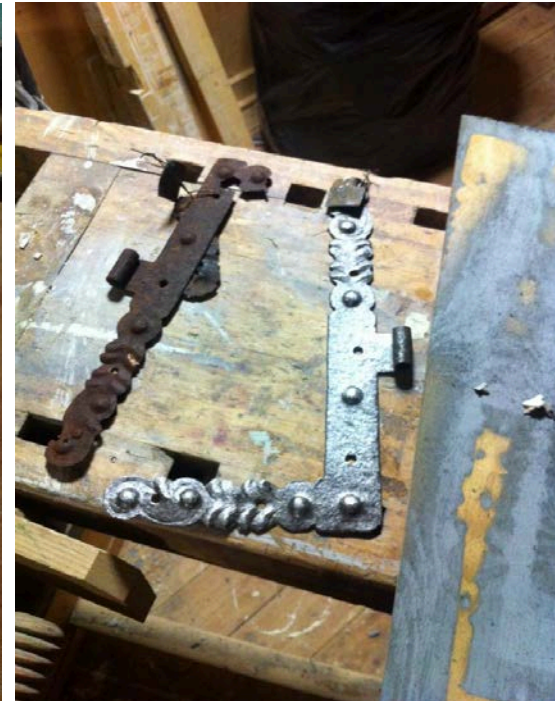
Behandling av beslag

Beslag kan legges i lutbad for fjerning av maling. Etter lutbehandlingen fjernes rust ved å sandblåse beslagene eller bruke elektrolysebad. Ved lite rustskader kan man børste beslagene med en stålbørste.

For å unngå framtidig rust sendes beslagene til galvanisering eller de kan kaldgalvaniseres ved å påføre Zinga.

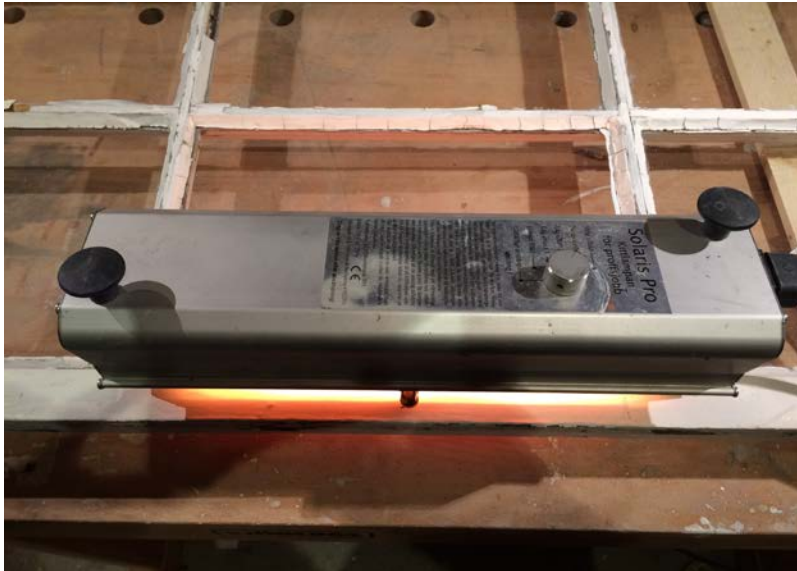
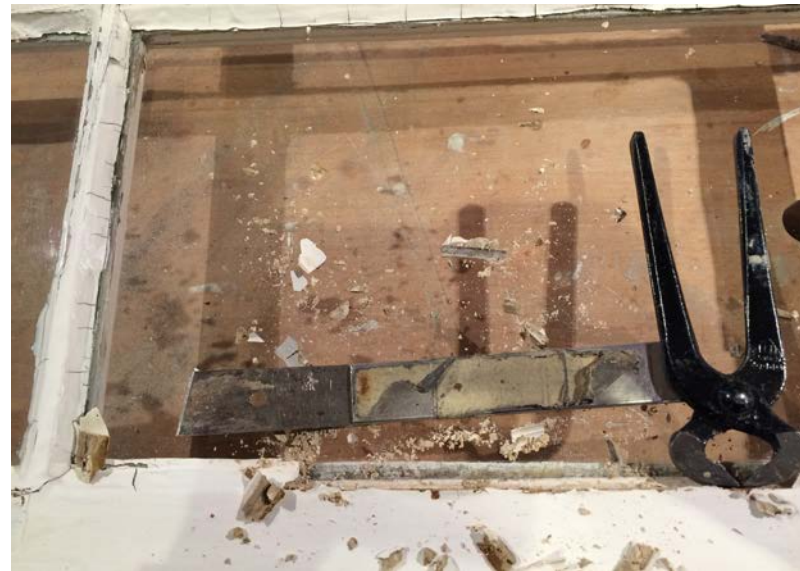
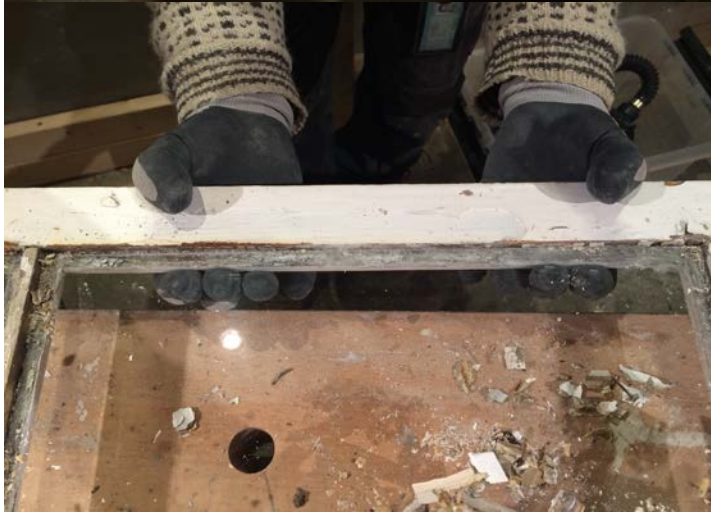
Uttak av glass

Ved bruk av kittlampe, skrape og tang

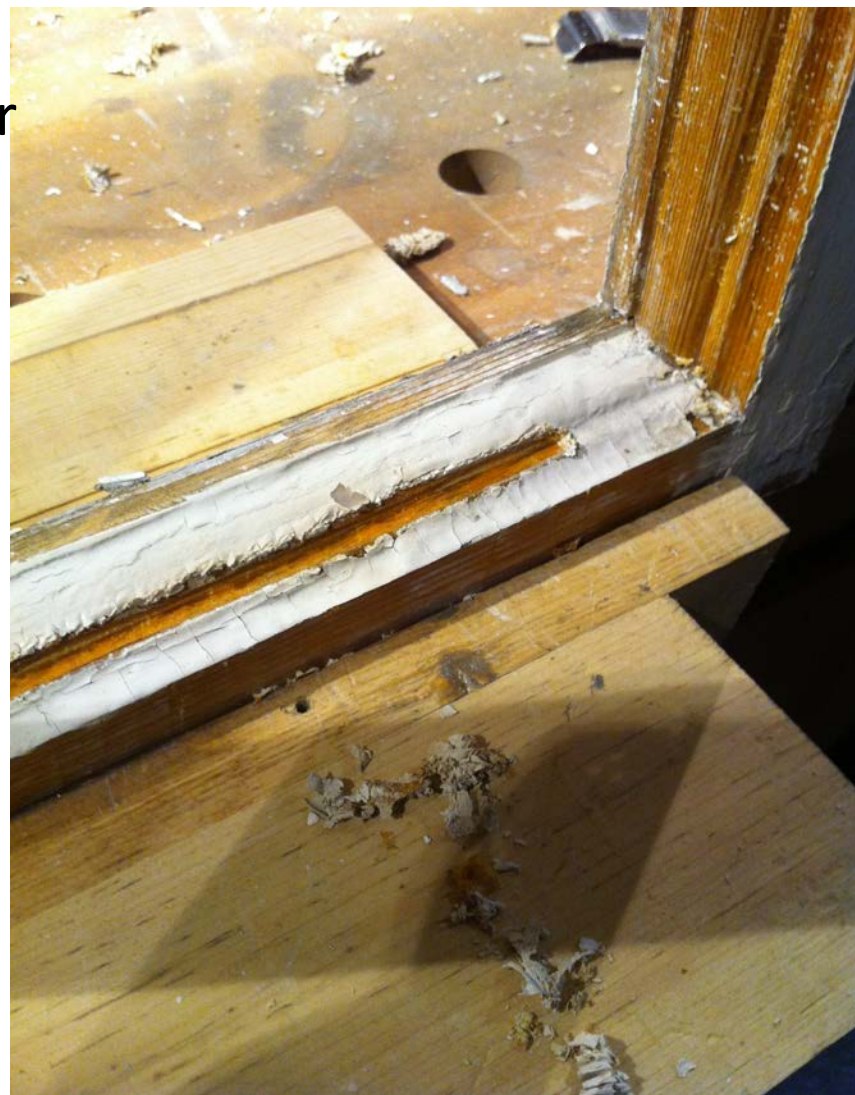
Malingsfjerning

- ved bruk av varmepistol og skraper
- hva skjuler seg?

Fine profiler kommer til syne under mange lag med maling.

For vinduer med antikvarisk verdi, er det viktig å sette igjen et felt hvor den gamle malingen er intakt – gjerne både i karm og fag, utvendig og innvendig. Dermed vil historien til vinduet være bevart.

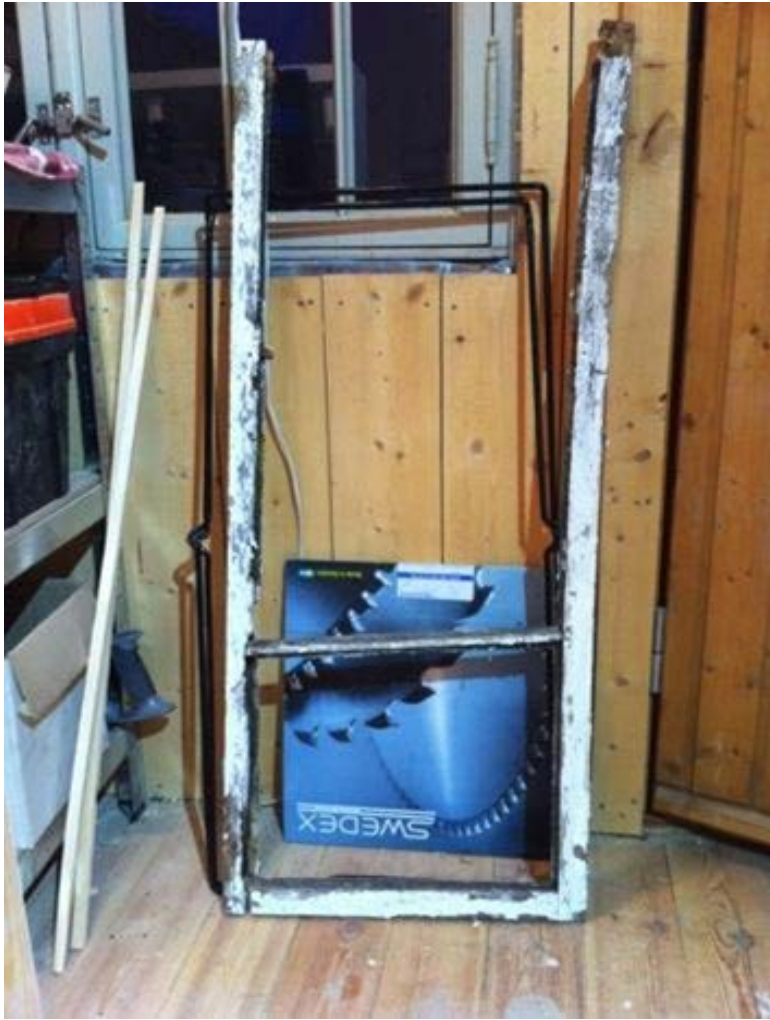
Er det mulig å sette i stand selv om det i utgangspunktet ser dårlig ut

Bruk av silikon framskynder råteprosessen
Bunnramtre er mest utsatt for råteskader

Gamle vinduer laget av feit malmfuru kan stå i 200 år og mer. Dette er først og fremst på grunn av materialet, som har en naturlig impregnerende effekt mot sopp og annet som kan forårsake råteskader. Disse vinduene må også selvsagt vedlikeholdes, og det mange har gjort feil er å bruke silikon for å tette sprekker, og som erstatning for kitt mot glasset. Silikon er ikke et pustende materiale, og fukt som trenger inn i treverket slipper ikke ut igjen. Fukten blir værende og framskynder dermed råteskadeprosessen.

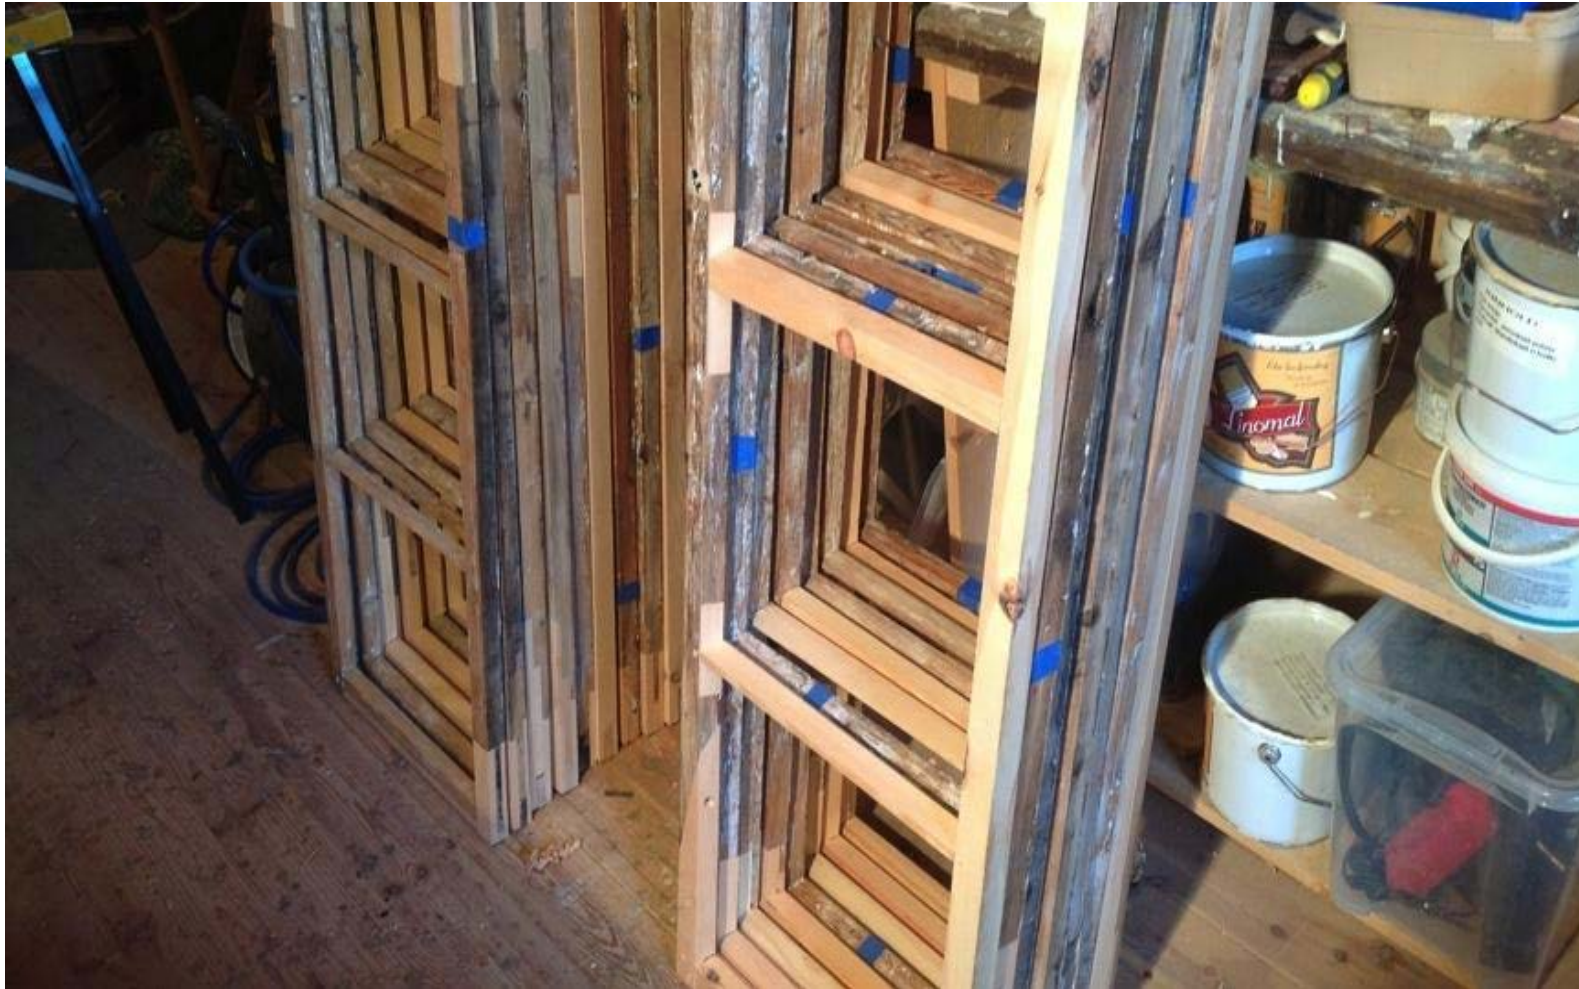
Råteskadet trevirke byttet ut

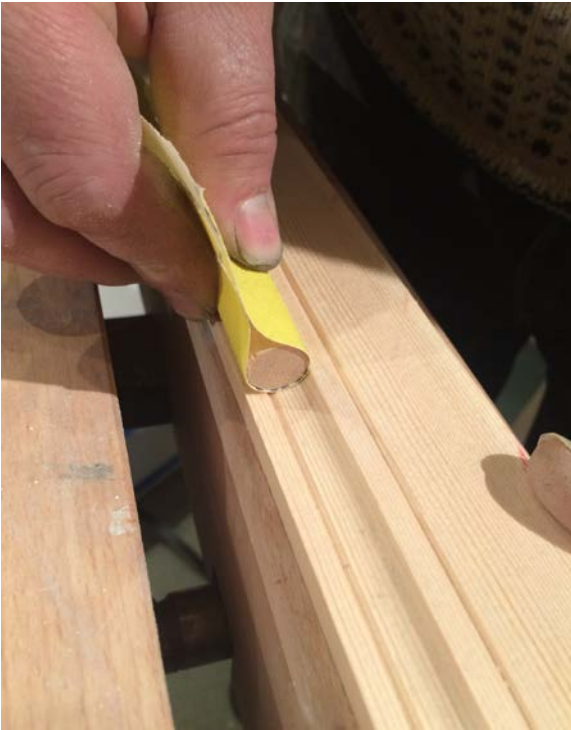
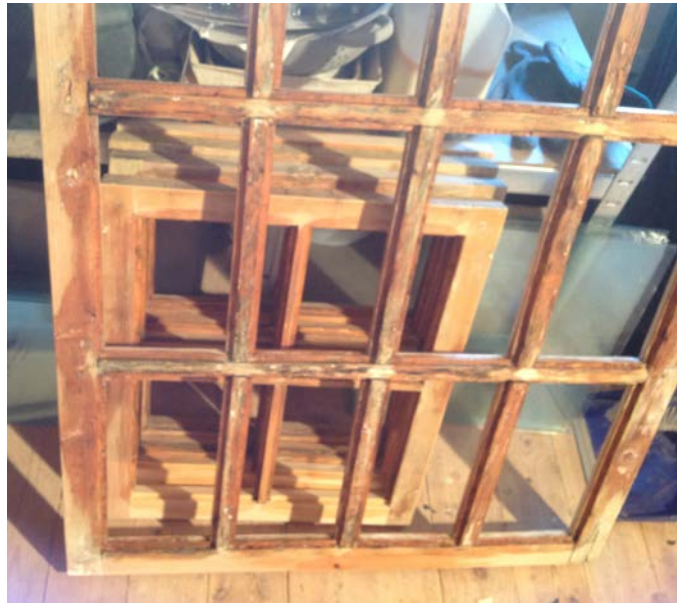
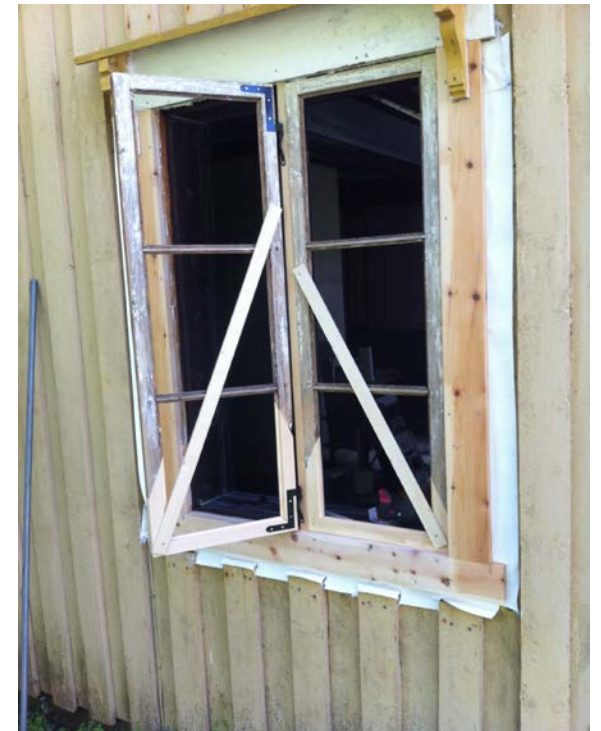
Videre arbeider

Pussing – profiler for hånd, flater med pussemaskin

Påføring av skjellakk i kittfalsen og kvist – forsegling av kittet, unngår koking rundt kvist

Prøvehengsling - fagene justeres slik at de går godt i karmen og med riktig klaringer. Det settes så på en list for å avstive vindusfaget før det tas ut av karmen.

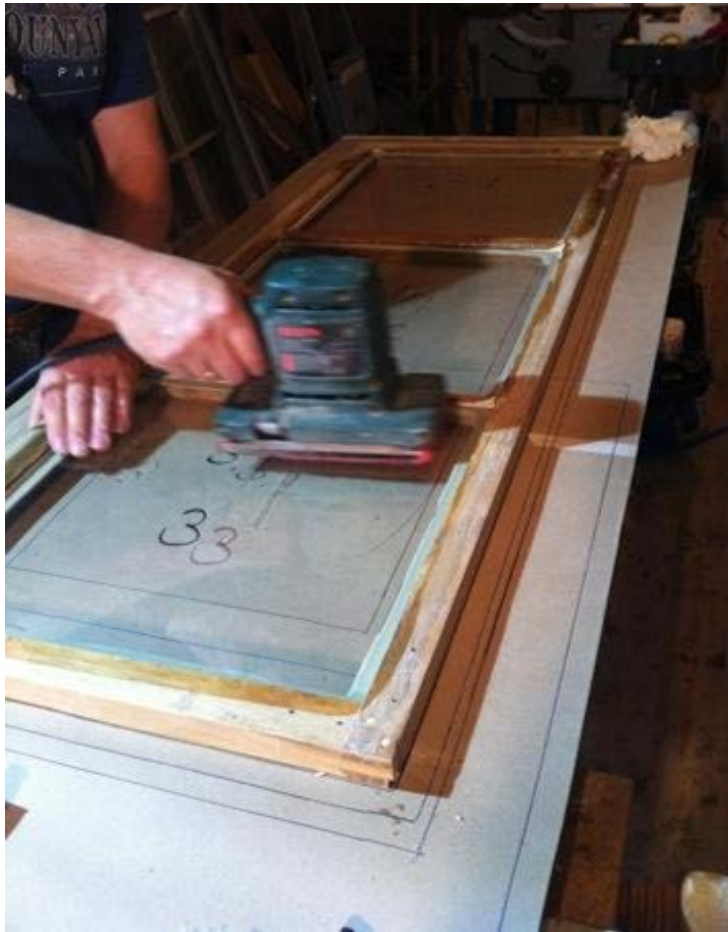
Glassene vibreres ned i nytt linoljekitt

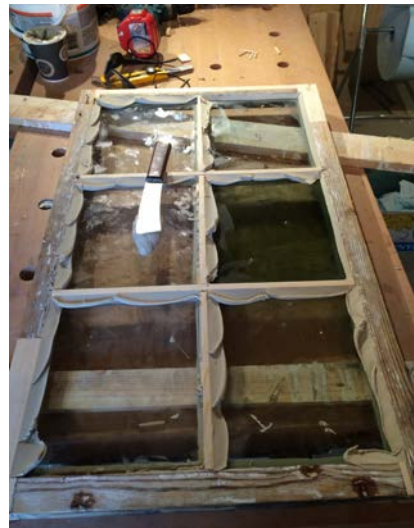
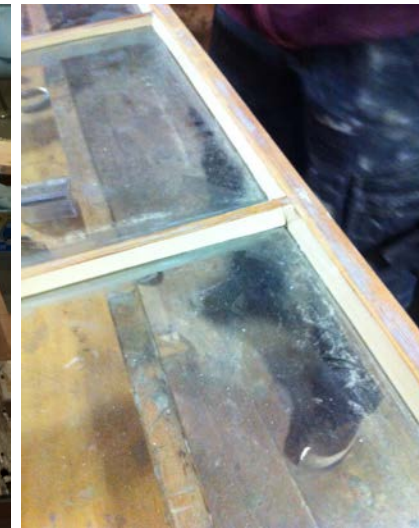
Glasset holdes på plass med stift, kittes med linoljekitt

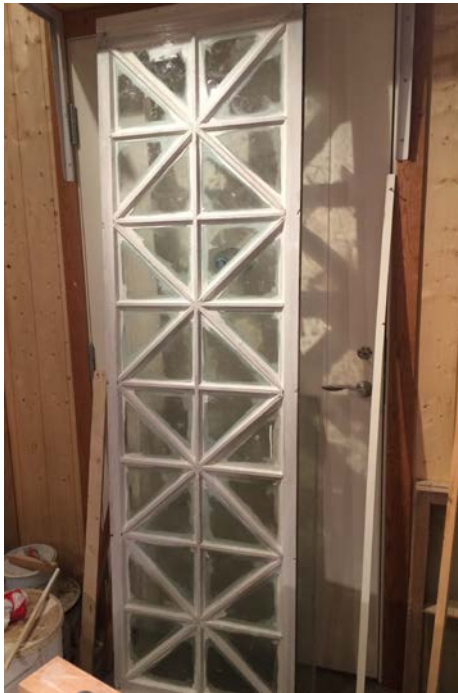
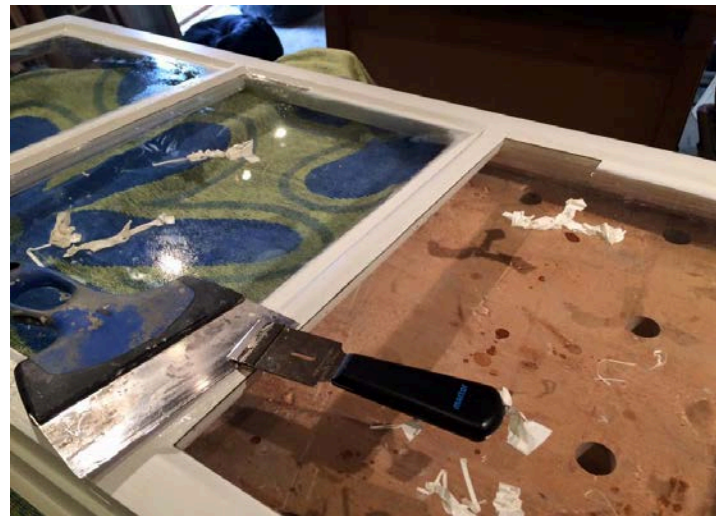
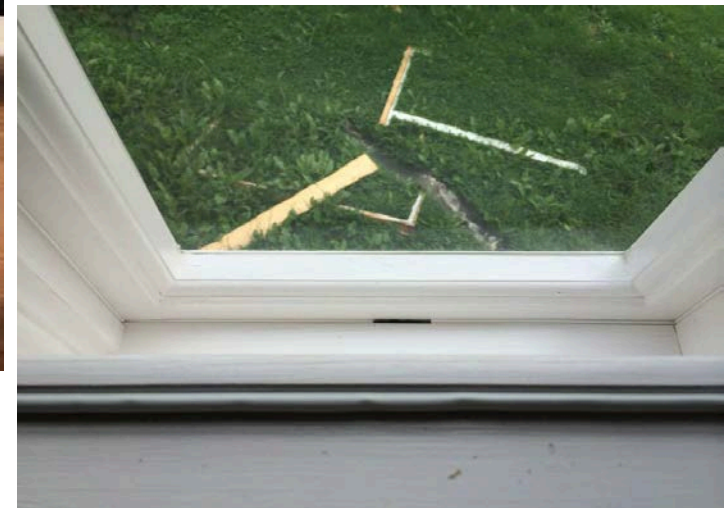
Maling, renskjæring og montering

Ved bruk av linoljekitt, kan det males umiddelbart etterpå på kittet. Når det er satt inn vanlig klart glass, kan det males utenpå glasset. Renskjæres ved hjelp av barberblad og sparkel. Ved montering påføres tetningslister for å få en kontrollert sirkulasjon av luft mellom ytter- og innerfag. På ytterfaget legges et sjikt åpent uten tetningslist, både oppe og nede, men med børstelist i åpningen. Dette for at luft fra utsiden kan sirkulerer mellom fagene. På innerfaget settes tetningslistarundt hele faget, for å forhindre at varm luft innenfra skal komme mellom fagene og skape kondens.
