TRONDHEIM KOMMUNE

VEILEDER FOR MØLLENBERG KIRKESLETEN OG ROSENBORG

Hvordan forvalte den kulturhistorisk viktige bebyggelsen

**Miljøenheten
Byantikvaren**

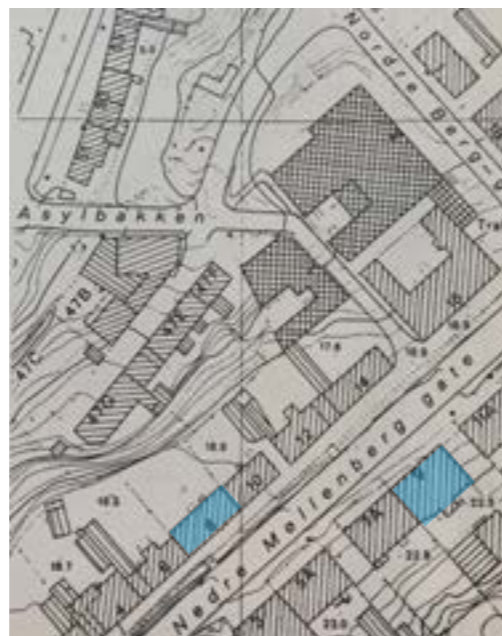
Nr 8 er oppført mellom 1830 og 1847. Nr 9 er oppført i 1897/98. Kilde: Matrikkelen

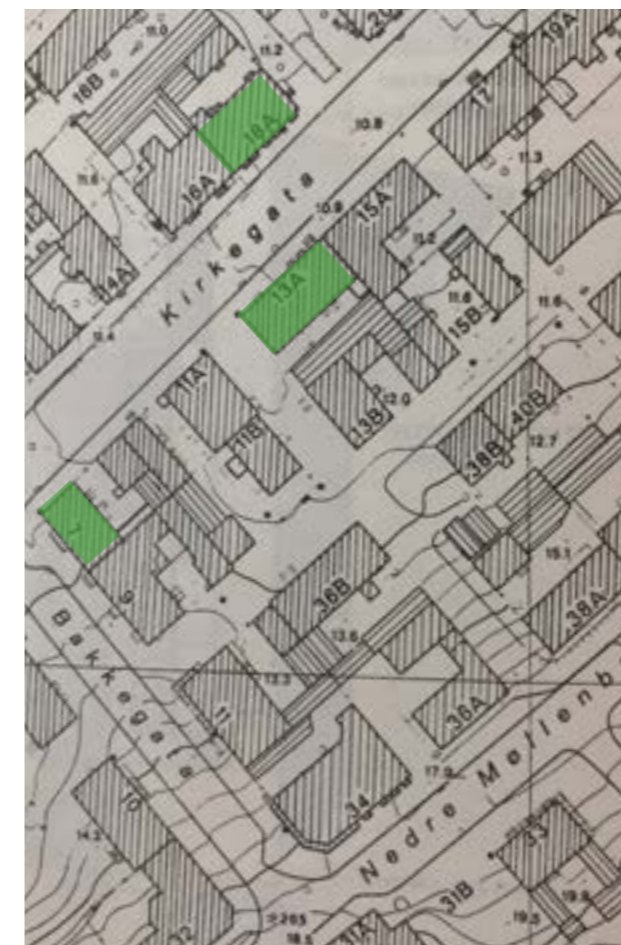
Nr 18A er oppført i 1882, nr 13 i 1886 og nr 7 i 1888. Kilde: Matrikkelen

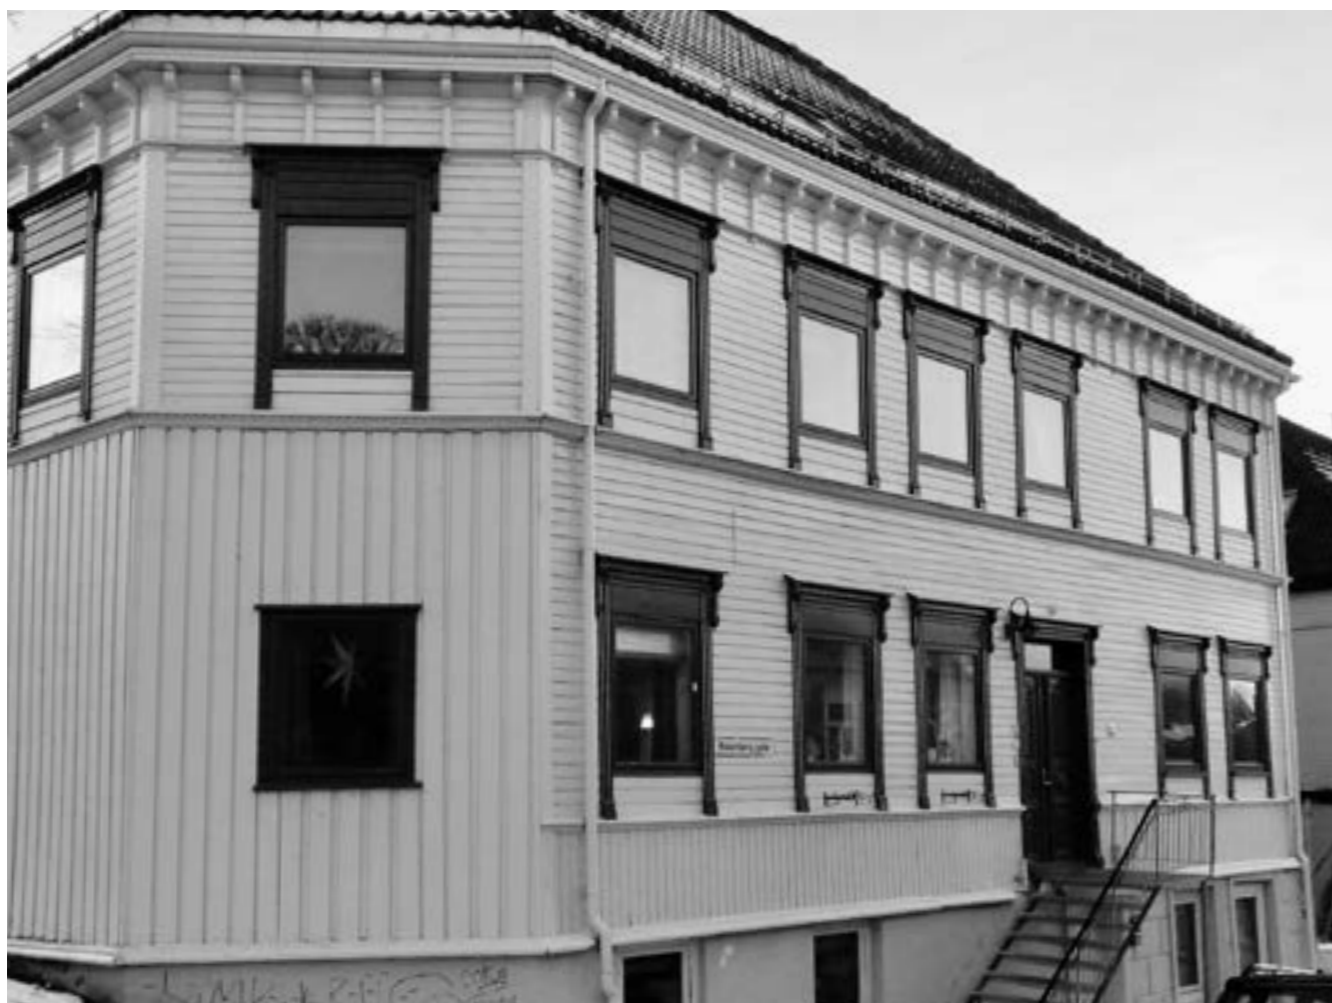
Bygning med potensial for tilbakeføring. 2018.

Bygningen under fikk for flere tiår siden nye "husmorvinduer". Originale omrammingsdetaljer er bevart. Når eier en gang i fremtiden igjen ønsker å bytte vinduer kan leilighetene få inn 20-30% mer dagslys enn i dag ved å tilbakeføre fasaden og sette inn høyere vinduer som de opprinnelige. Trappen bør også tilbakeføres over tid.

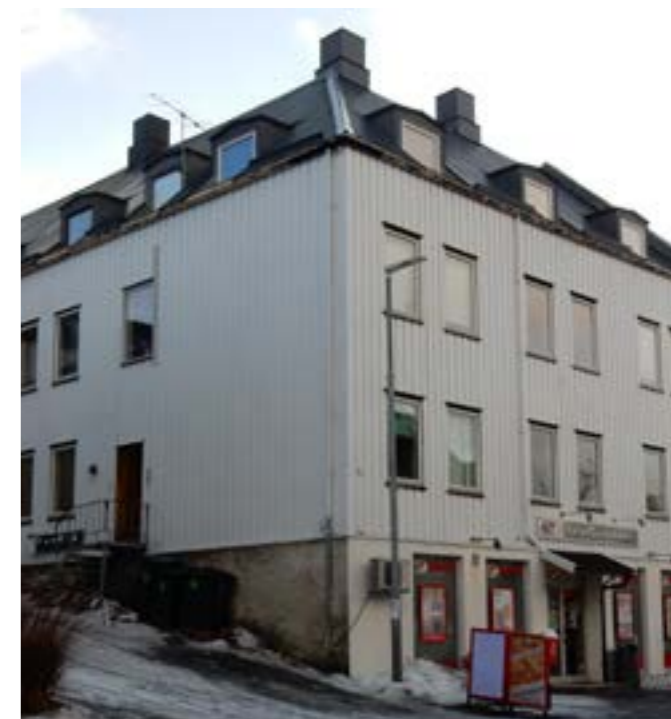
Bygning med potensial for tilbakeføring. Samme bygning som vist under.

Denne bygningen ble oppført omkring 1897.

Mange bygninger har et potensial for å få et mer historisk korrekt, og arkitektonisk helhetlig uttrykk, når "moderne" vinduer en gang i fremtiden skal skiftes ut.

Her vises to eksempler på potensialet som ligger i deler av den historiske bebyggelsen. Bygningene i området er mer enn 120 år gamle. Å rendyrke det historiske uttrykket vil være med på å opprettholde bydelens særpreg og historiske og arkitektoniske verdi.

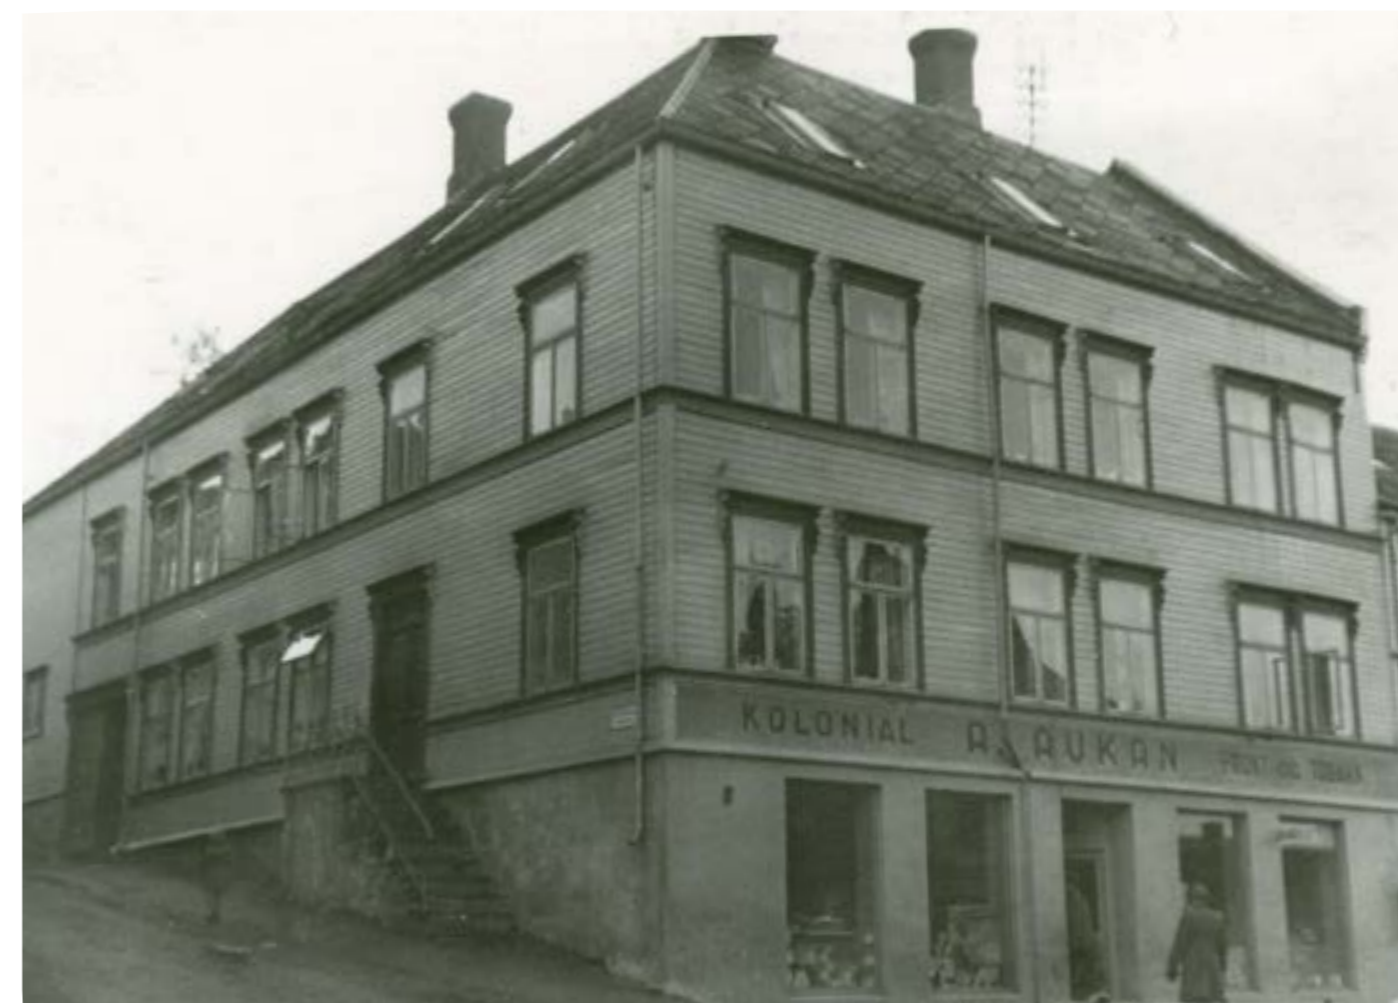
Foto som viser bygningen før ombygging. Foto: Ukjent/NTNU UB, Lisens: CC BY-SA 4.0, ID: UBT-TO-086813_01

Eiendommen fremstår i dag med få eller ingen opprinnelige overflater, vinduer eller dører i eksteriøret. Endringene ble gjort for flere tiår siden. Det finnes opprinnelige tegninger og bilder av eiendommen slik at det i fremtiden er mulig å tilbakeføre den vakre fasaden. Men slik den var, både mot gate og mot gårdsrom slik at den i fremtiden kan tilbakeføres.

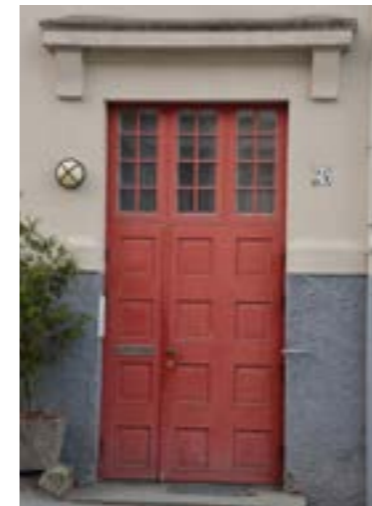
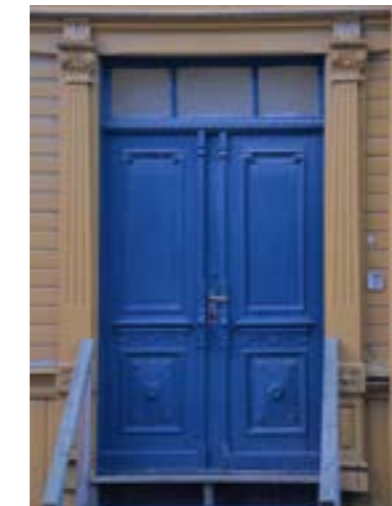
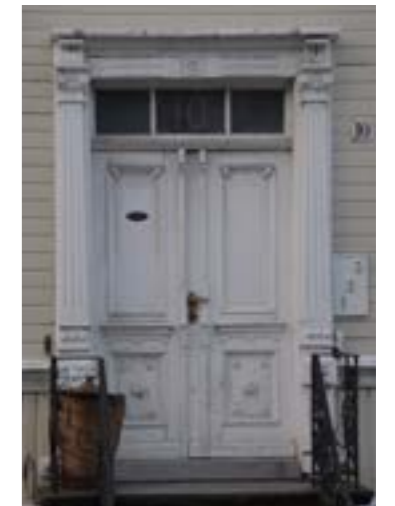
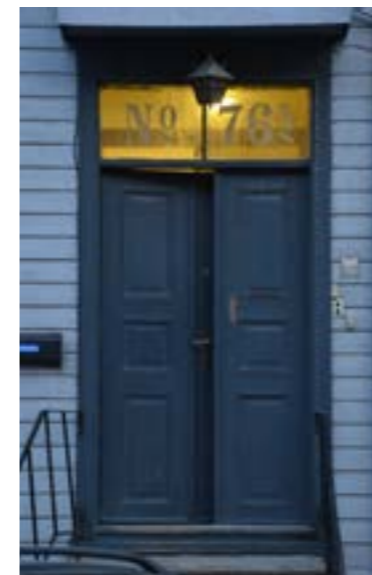
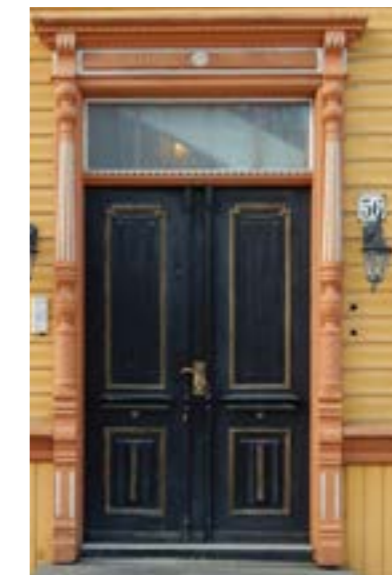
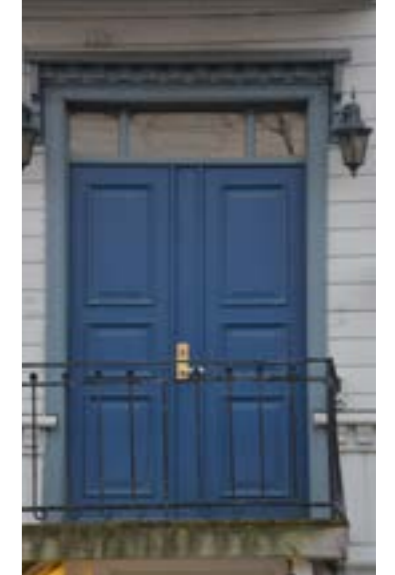
Der dører av ulike grunner er skiftet, ønskes rekonstruksjon av dør med opprinnelig utseende, materialbruk og konstruksjonsmåte.

Dørkopier bør lages av håndverker som kan lage holdbare speildører i heltre. Materialvalg og utførelse er avgjørende for lang holdbarhet. Eldre foto eller tegninger anbefales benyttes som dokumentasjon for utførelse.

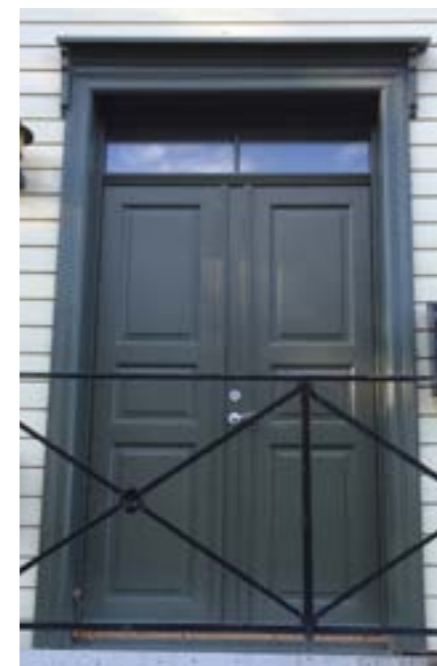
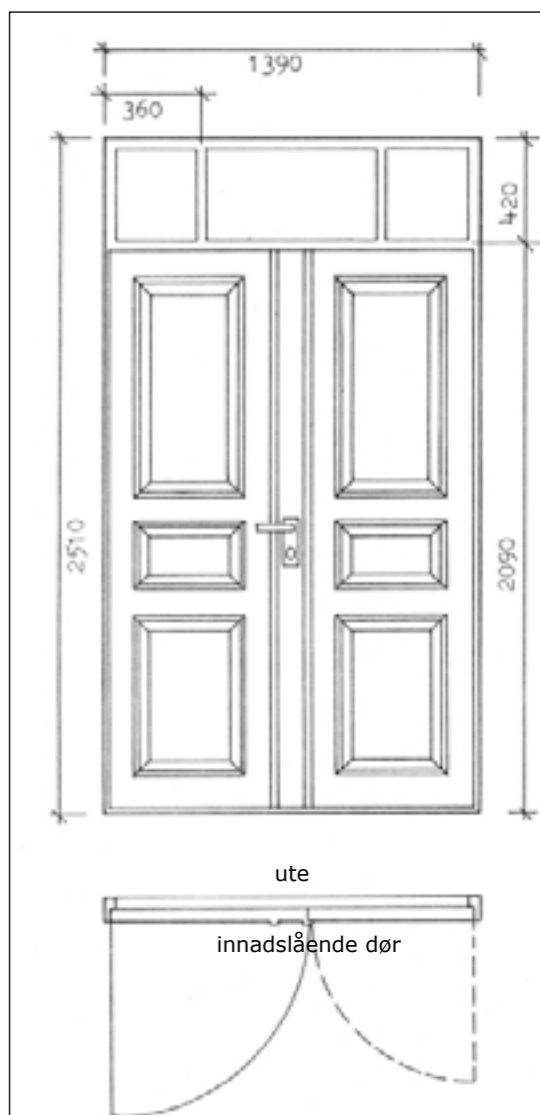
Kopi av opprinnelig dør eller port må først tegnes og målsettes. Foto av den opprinnelige døren, om dette finnes, er et godt grunnlag. Finnes ikke dette, kontakt Byantikvaren for bistand.

Tofløyet der venstre/høyre felt er gangdør og skåtet felt skal være åpningsbart.

Heltre dør i tettgrodd kjernefuru utført på tradisjonelt vis med færrest mulig limskjøter og vannfast lim.

Isolerte speil. Koblet vindu over dør slik at ytre felt har gjennomgående sprosser med kittfals.

Låskasse, låsesystem og vrider må defineres.

Likeledes om den skal leveres ferdig malt eller males på stedet

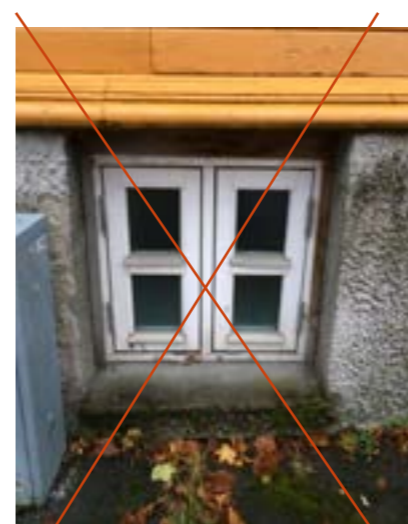
V1

En uønsket vindustype. Kraftige rammer og sprosser reduserer estetikk og lysinnslipp. Utformingen og aluminium vanneser bryter med reguleringsbestemmelsene.

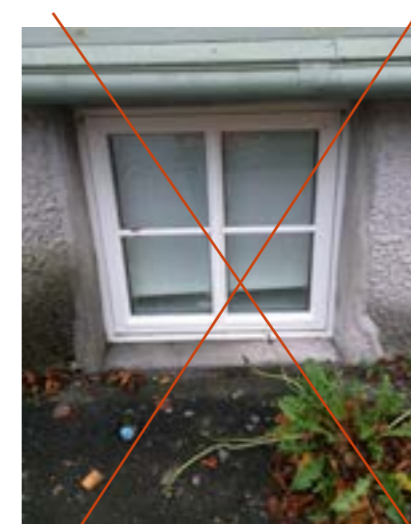
V2

Trolig har det her vært et torams vindu opprinnelig. Det vil si at kopien også skulle ha vært utført slik med sidehengslet åpning. Vinduet har slanke rammer og sprosser, men er ikke koblet og har malte alubeslag i bunnen.

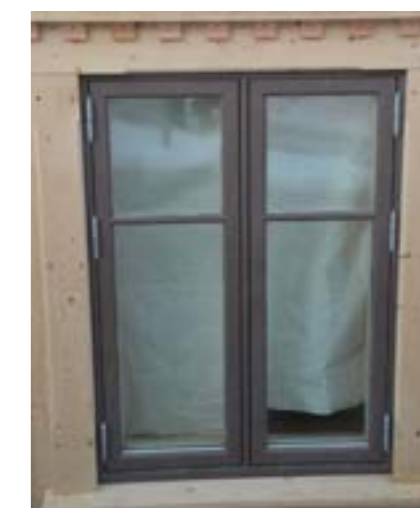
V3

Her er det laget en god kopi av opprinnelig vindu. Vinduet er koblet, torams sidehengslet, slanke rammer og slank horisontal sross med kittfals. Hjørnejern og kittfals er malt i vindusfargen. Fargen er avdempet og tilpasset kjelleretasjen.

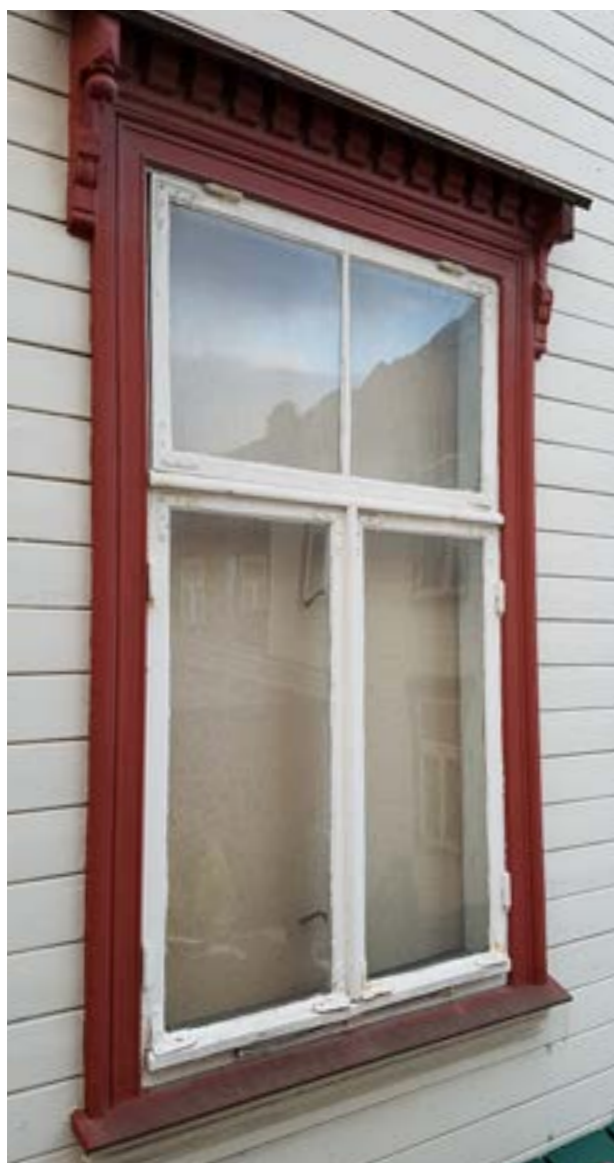
Opprinnelig vindu med 40mm rammer+ kitt. Midtpost er festet i venstre ramme og måler 28 cm. Losholt og bunnkarm stikker frem og er avrundet.

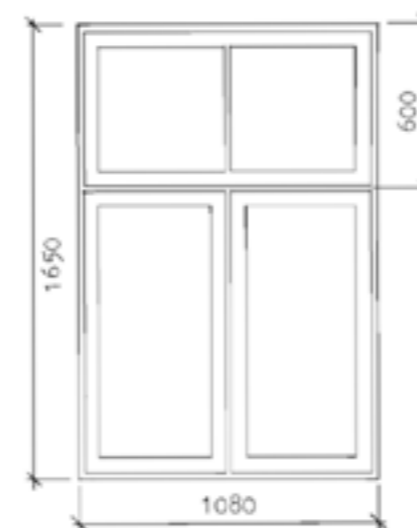
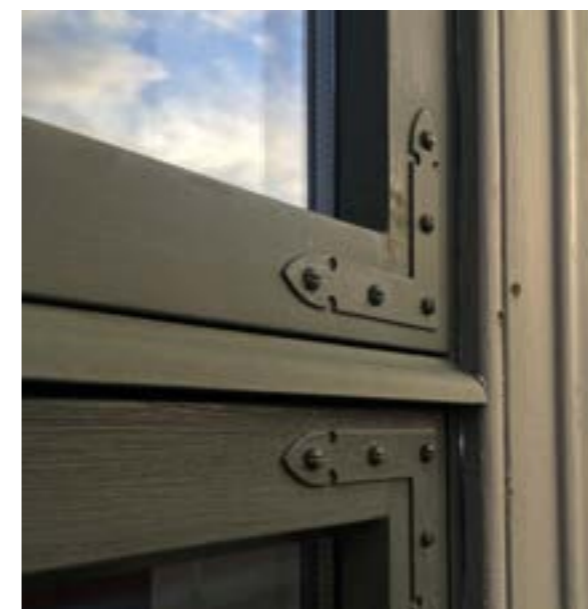
Kopi av opprinnelige vinduer må først tegnes og målsettes. Foto av det opprinnelige vinduet, om dette finnes, er et godt grunnlag. Finnes ikke dette, kontakt Byantikvaren for bistand.

1. Plassering i vegg/liv
2. Innfesting i vegg (spalter, korrekte lister, innpussing i murvegg osv.)
3. Vindustype (for eksempel to-rams, sprosser, krysspost, T-post, skyvevindu osv.)

4. Dimensjoner, proporsjoner og form på lysåpning; på sprosser og kittfals (maks 28mm totalt) på vindusrammer (maks 46 mm+8 mm kitt) på midtpost og losholt på detaljer som overfals og dryppnese

5. Utførelse. Sprosser skal være gjennomgående "ekte", ikke løse eller pålimte, og de skal være innfestet i rammen og flukte med denne.
6. Materialbruk. Tre skal ikke erstattes med aluminium eller plast, unngå aluminiumsbeslag i kittfalsen eller i bunnkarmen.

7. Slagretning og hengsling (topphengsling, sidehengsling, hengsling på midtpost osv.)
8. Innfesting av glass. Ikke erstatt kittfals med glasslister av tre eller aluminium.

9. Utvendig overgang bunnramme og bunnkarm. Her skal det ikke være en markert spalte. Noen vindustyper har vannese på bunnramme, bunnkarm eller losholt. Dette er en viktig detalj å kopiere.

10. Karm bør produseres like dyp som veggen. Alternativt plasseres innvendig foring i flukt med karm.
10. Farge. Mal allerhelst i vinduets originalfarge (ikke velg hvitt bare fordi det er standard!). Husk at kittfals, hengsler og hjørnejern utvendig skal males i vindusfargen.

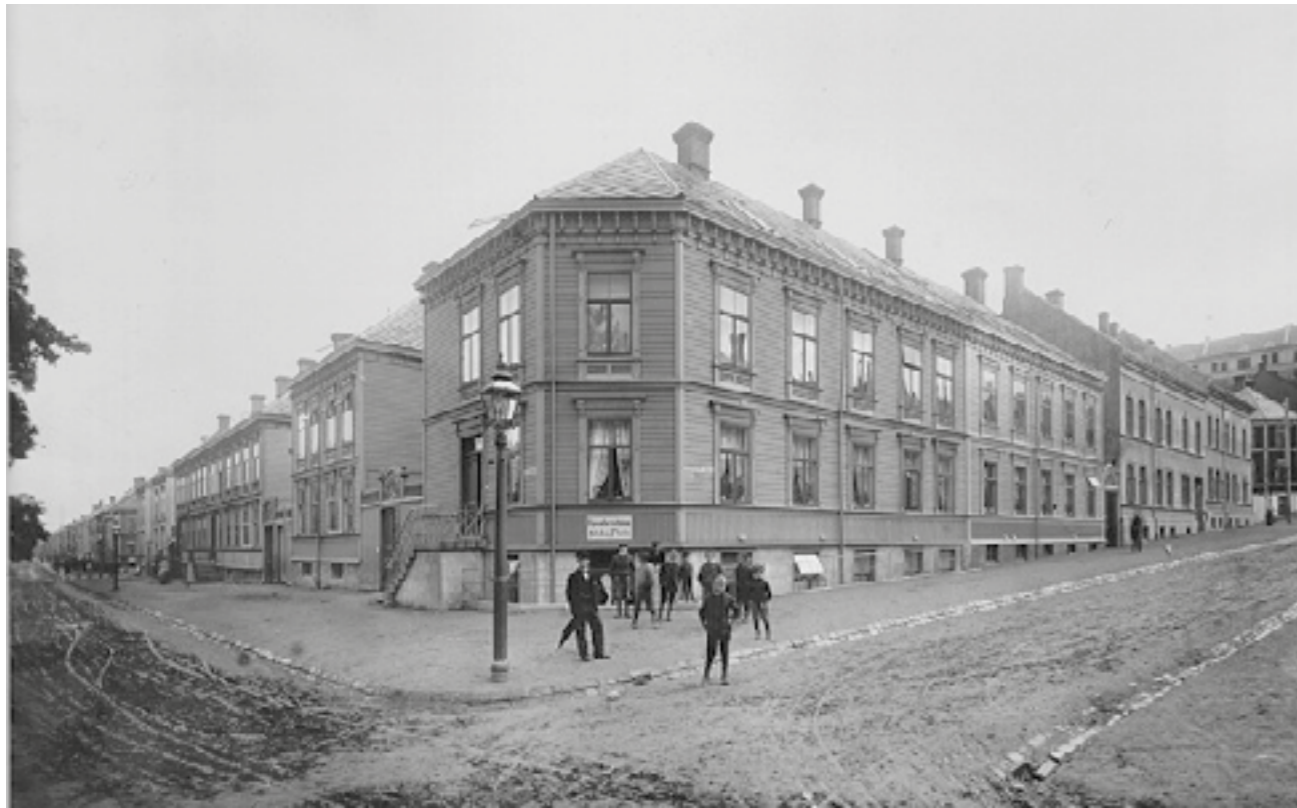
Møllenberg 1903. Legg merke til de rikt dekorerte portoverbygningene.
NTNU-Universitetsbiblioteket. Lisens: CC BY-SA 4.0.

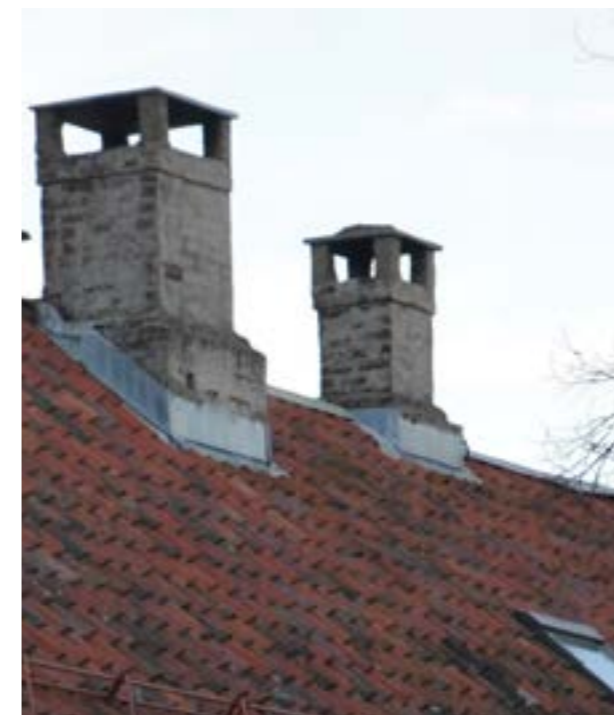
De fleste piper er originalt oppført i ildfast tegl og med en kraftigere pipesokkel og krone, enn pipeløpet forøvrig. Pipene har vært i eksponert tegl eller pusset utførelse. Innpusset beslag i nedre del for god overgang til tak.

Det er i strid med vernebestemmelsene å dekke til pipen med beslag. Ved reparasjon skal opprinnelig uttrykk beholdes eller reetableres.

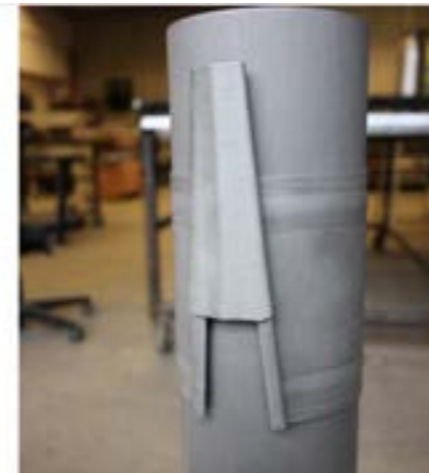
Klammer monteres på avstandstykkene og holder nedløpet fast på vegg.
Foto: Terje Granås. Illustrasjon fra byggogbevar.no

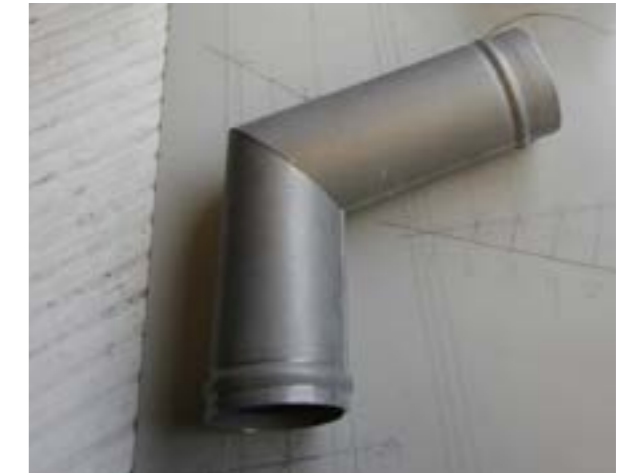
Knekte bend. Vulst på utspyler.
Foto: Terje Granås. Illustrasjon fra byggogbevar.no

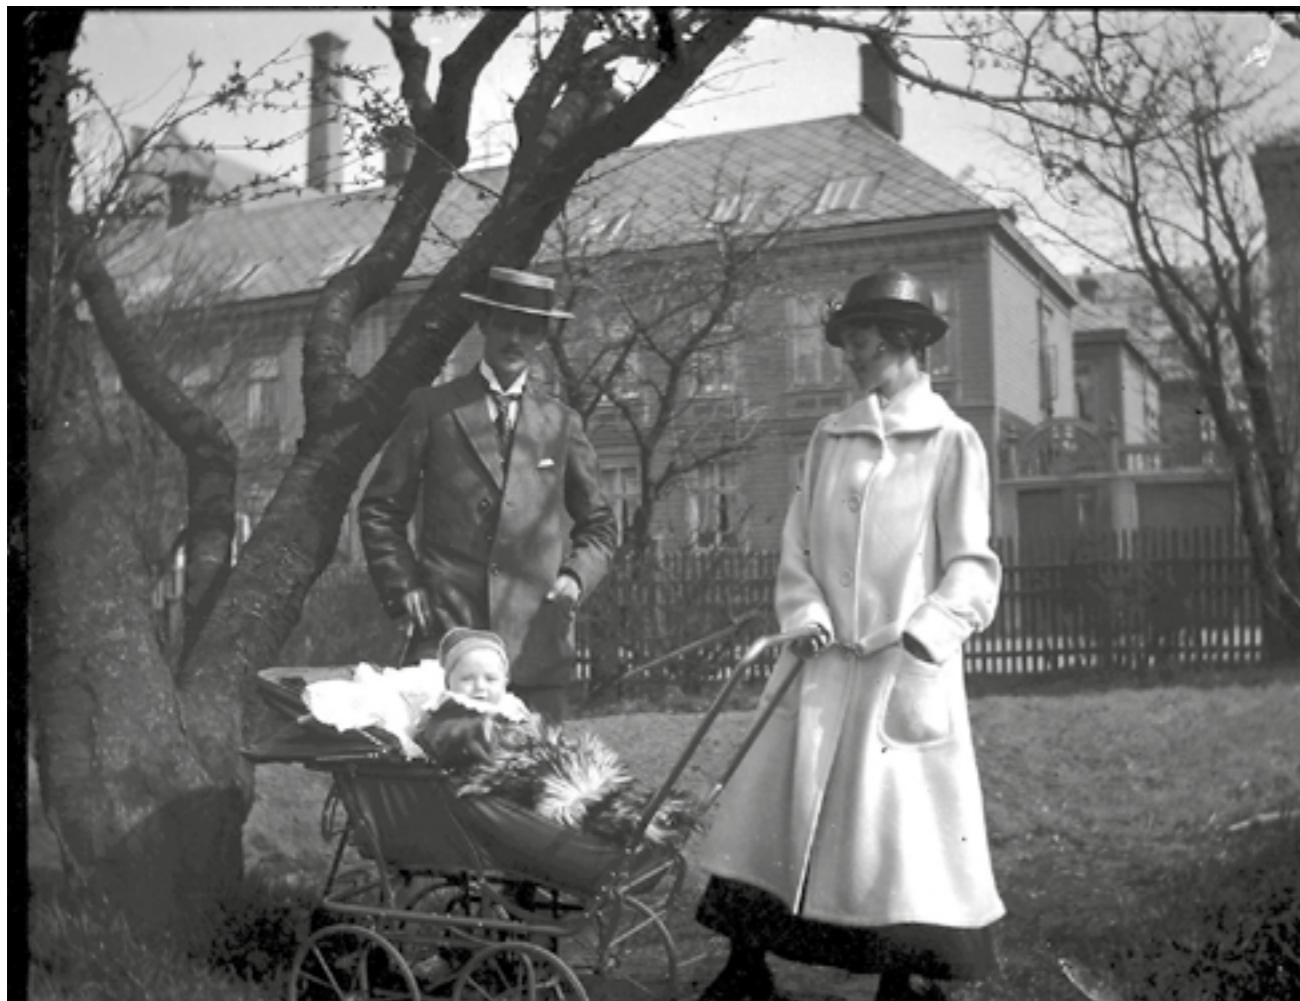
Bygninger i Kirkegata 1910-1930 (sett fra hage i Innherredsveien).
Foto: Anker Maalø/NTNU UB, Lisens: CC BY-SA 4.0, ID: Maalo-206_01

På begge disse historiske fotoene er takvinduernes detaljer smekre og slanke og vinduene er plassert langt nede i takflaten og rett over vinduer i etasjen under.

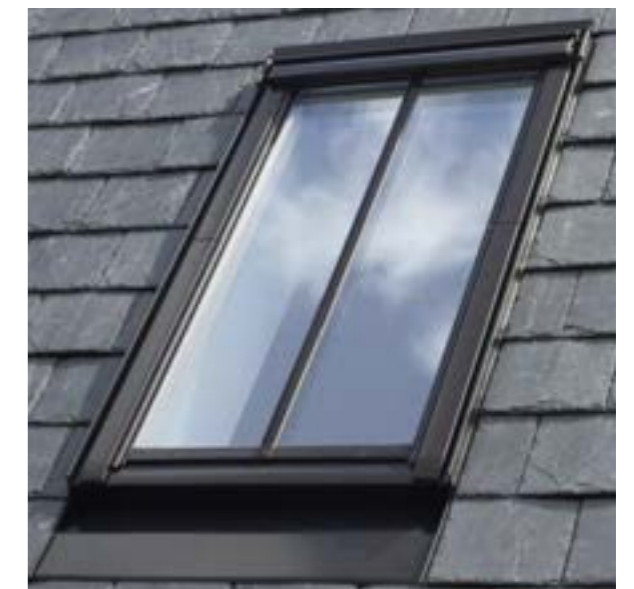
Eksempel på historiserende takvindu som ligger senket i takflaten. Denne typen finnes også i en 3 delt variant. Vinduet har U-verdi på 1,3 noe som krever fravik fra gjeldende teknisk forskrift. Foto er benyttet med tillatelse fra produsent.

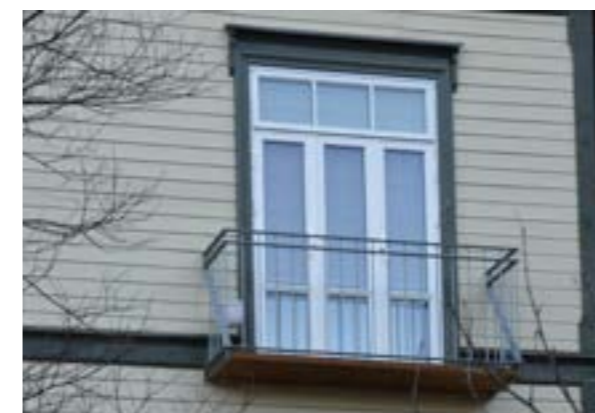
Ny grunn balkong mot gårdsrom/hage. 2003.

For både trehusbebyggelsen og murhusbebyggelsen må eventuelle balkonger følge tradisjonen for balkonger fra områdets tidlige periode og være opphengt på fasaden. Dekkene må være så tynne som mulig og rammer/dekker, oppheng og rekkverk utført i stål. Brannhensyn må ivaretas.

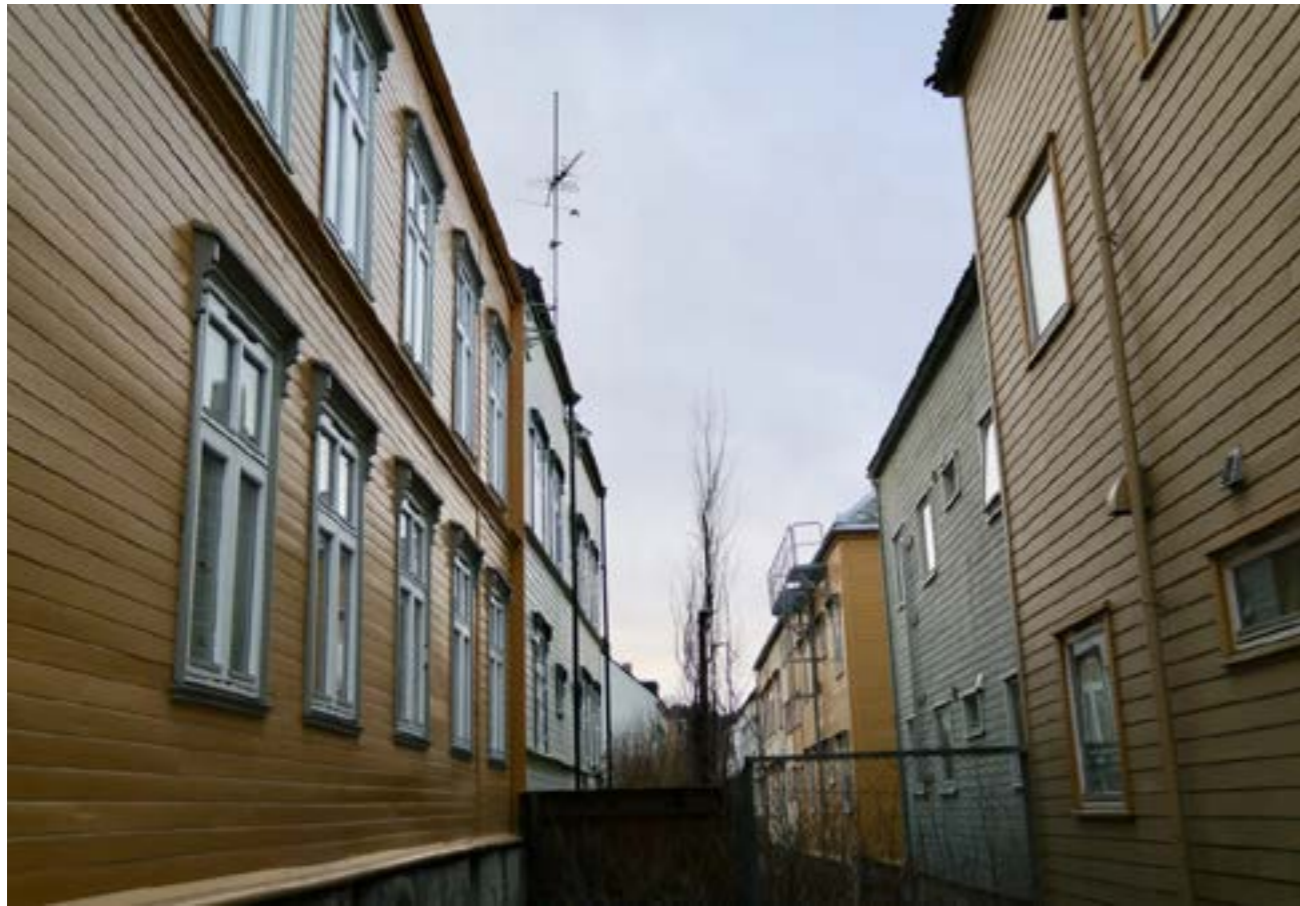
De åpne dragene mellom rekker av bebyggelse er et svært viktig karakteristisk trekk ved de Rosenborghusene som utgjør største del av det vi i dag kaller Møllenberg. Det er vesentlig at disse dragene ikke gjenbygges av utkragede balkonger.

Bildet til høyre viser hvordan åpenheten gradvis går tapt ved bygging av balkonger i denne sonen. Mellomrommet bygges helt igjen. Dette er ikke i samsvar med reguleringsplanen og er også er uheldig mht brannsikkerhet.

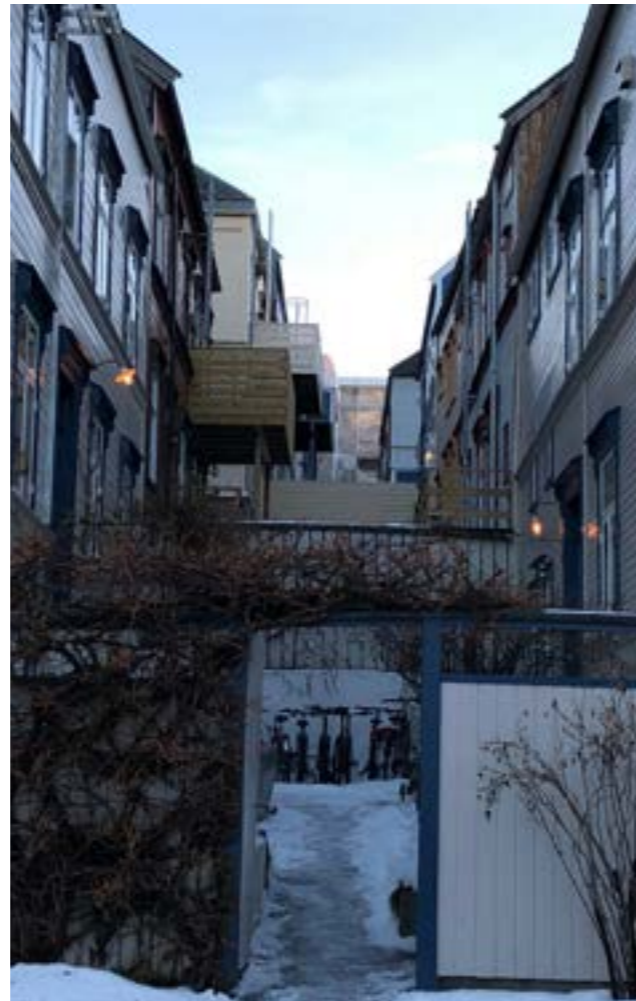
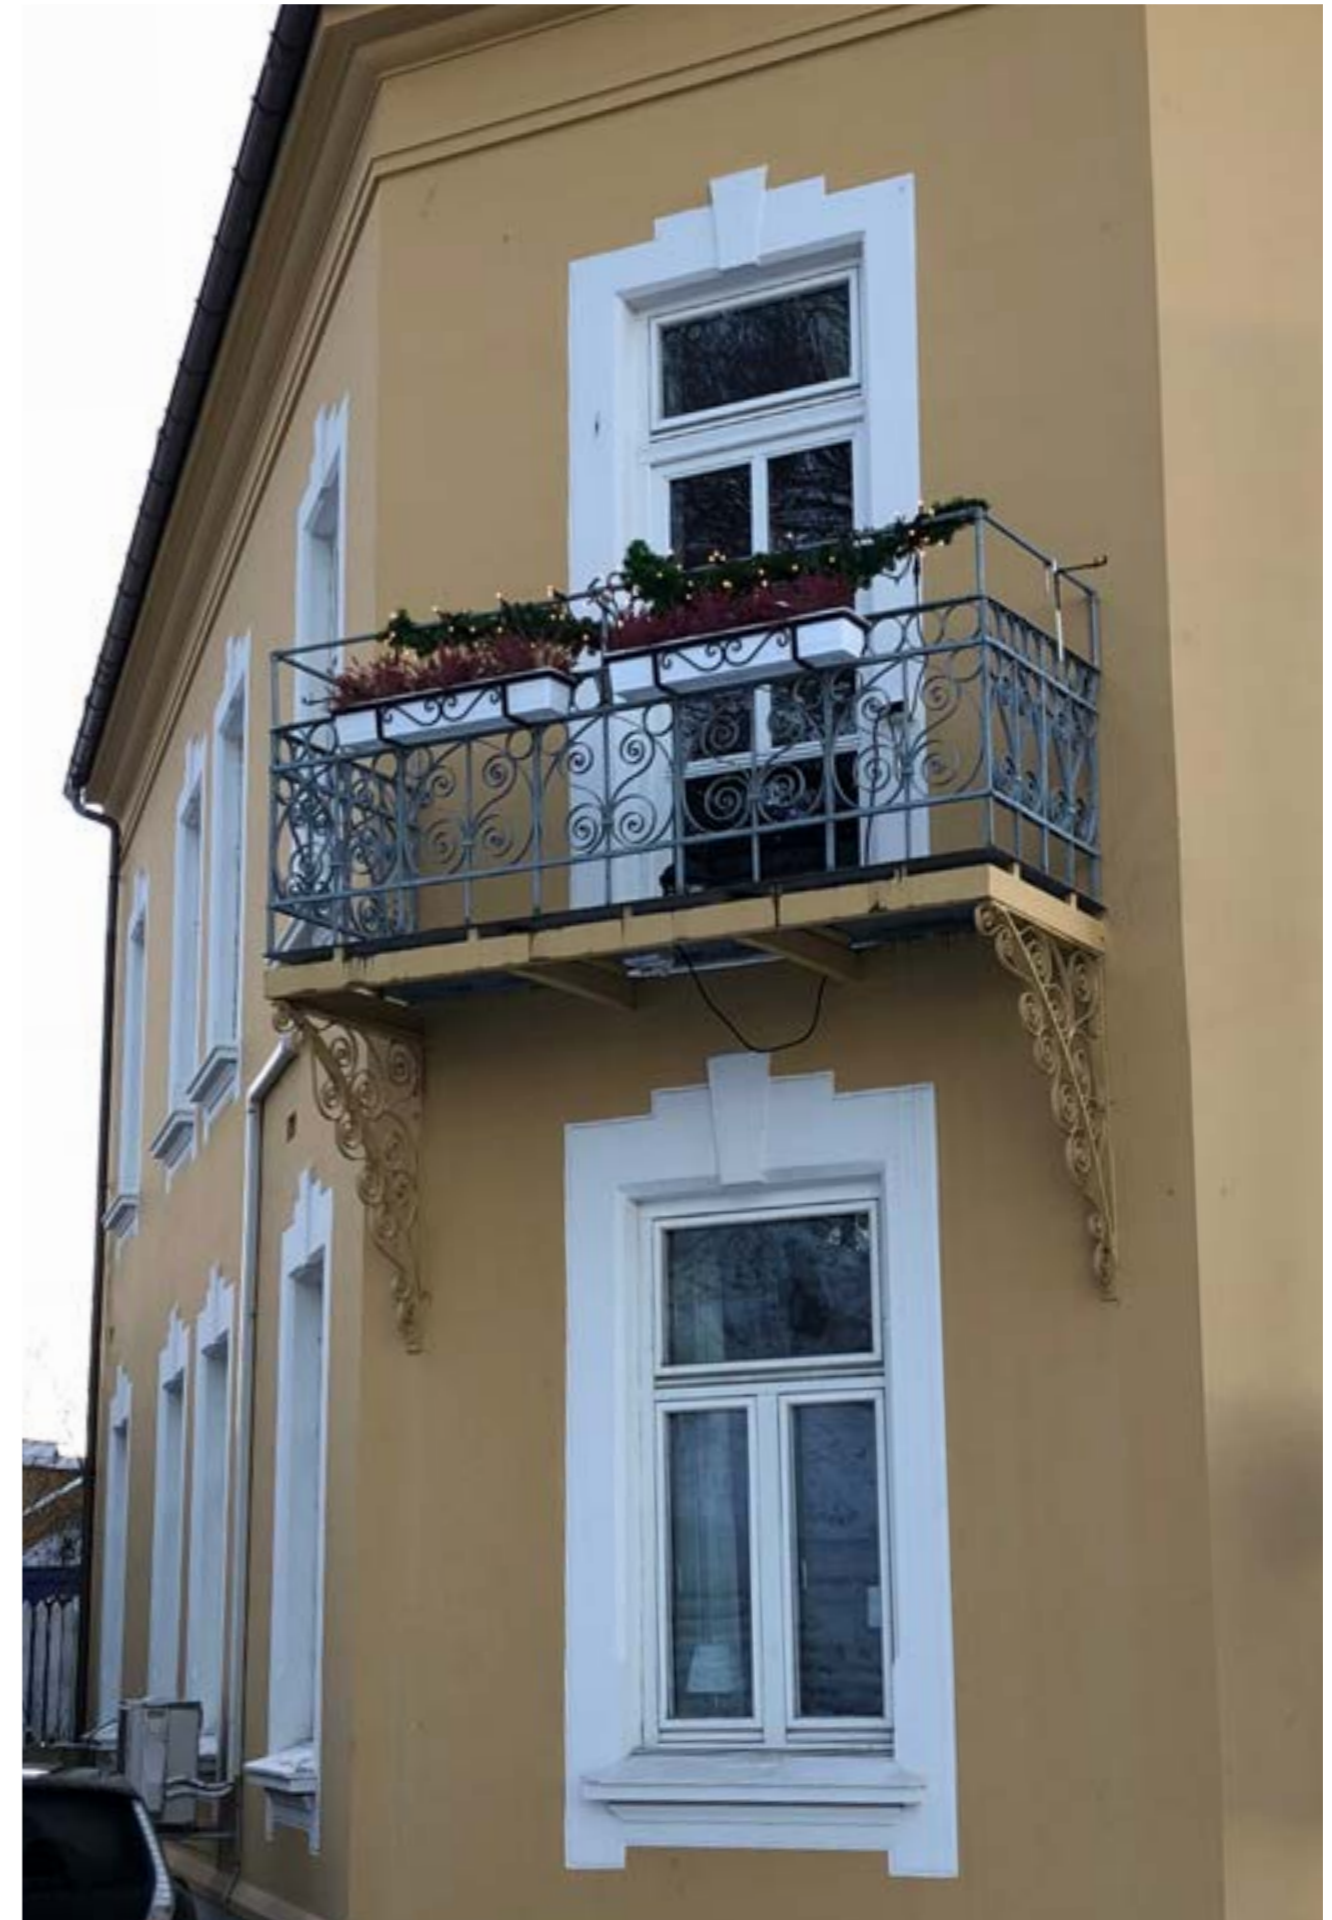
Balkong på murbebyggelse.

På murgårdene kan også terrasser mot gårdsrom vurderes i et moderat omfang.

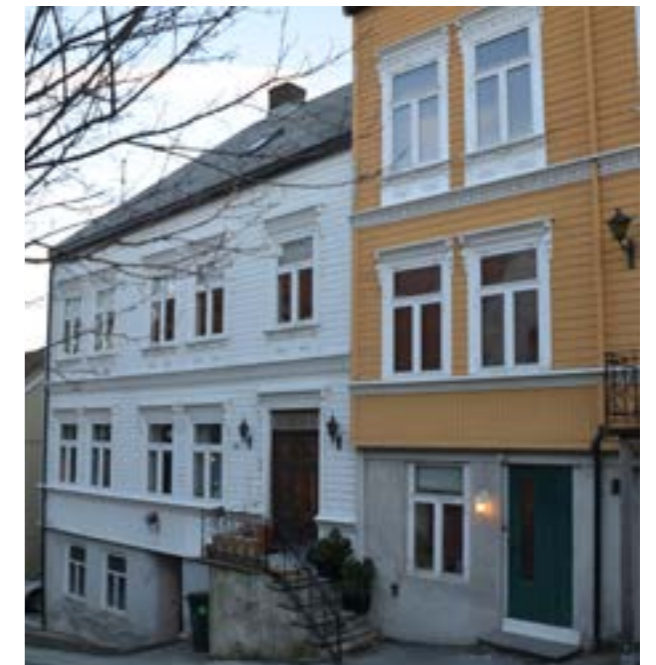
Alle foto på denne siden viser uønskede løsninger på rømning fra loftsplan.

***Rømningsstiger og plattformer på fasade og tak, er i strid med reguleringsbestemmelsene.
Rømning skal løses innvendig.***

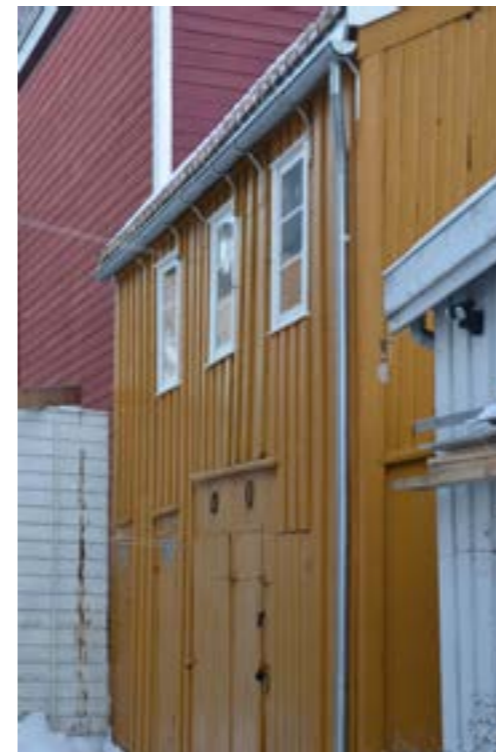
Nedre Møllenberg gate 46B satte i stand sitt uthus i 2016-17 med støtte fra Kulturminnefondet.

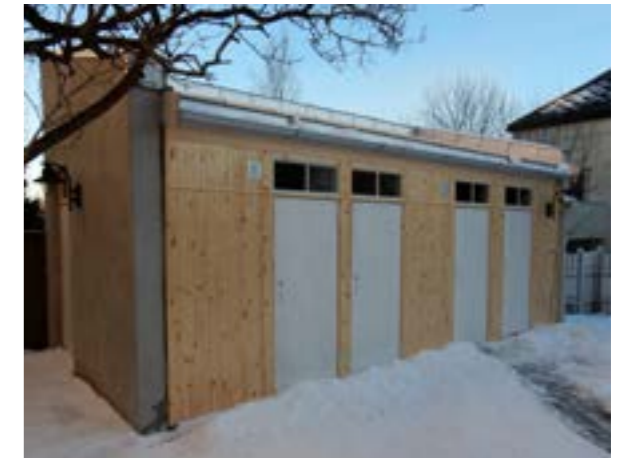
Uthus i mur og tre, istandsatt av eiere i 2017.

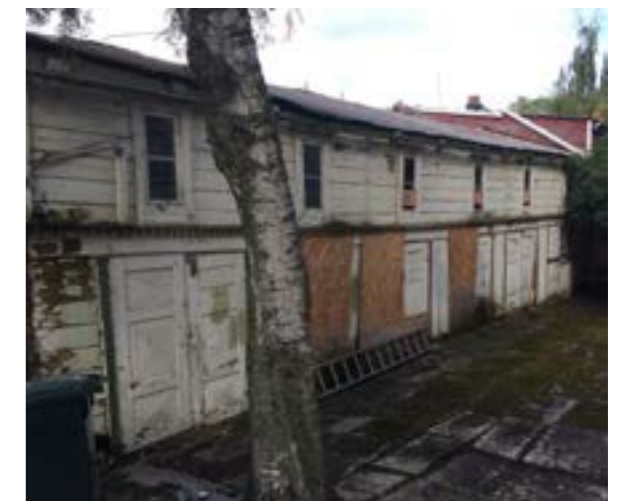
Dette uthuset kan istandsettes.
