# **Brannsikringsplan for bryggene i Kjøpmannsgata**

**2024-12-18**

**Trondheim kommune ved Byantikvaren**

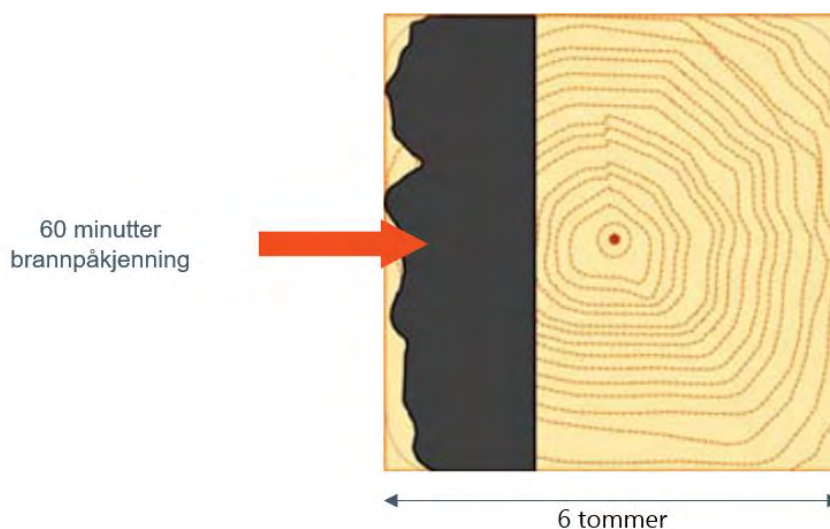
Langt de fleste bygningene er oppført i laftet tømmer. Tømmervegger er ofte bygget i grove dimensjoner som i seg selv har god brannmotstand. Treverket brenner med en forutsigbar hastighet på 0,6-0,8 mm pr minutt. En solid tømmervegg uten skader eller åpninger som vindu eller ventiler kan dermed fungere som brannskille i opptil flere timer, avhengig av dimensjoner. Panel og innvendig kledning øker brannmotstand.

Figur 13: Figuren viser hvordan tømmer på 6" vil være langt fra gjennombrøyt etter 60 minutter med brann. Innbrenningen vil være ca. 36 mm.

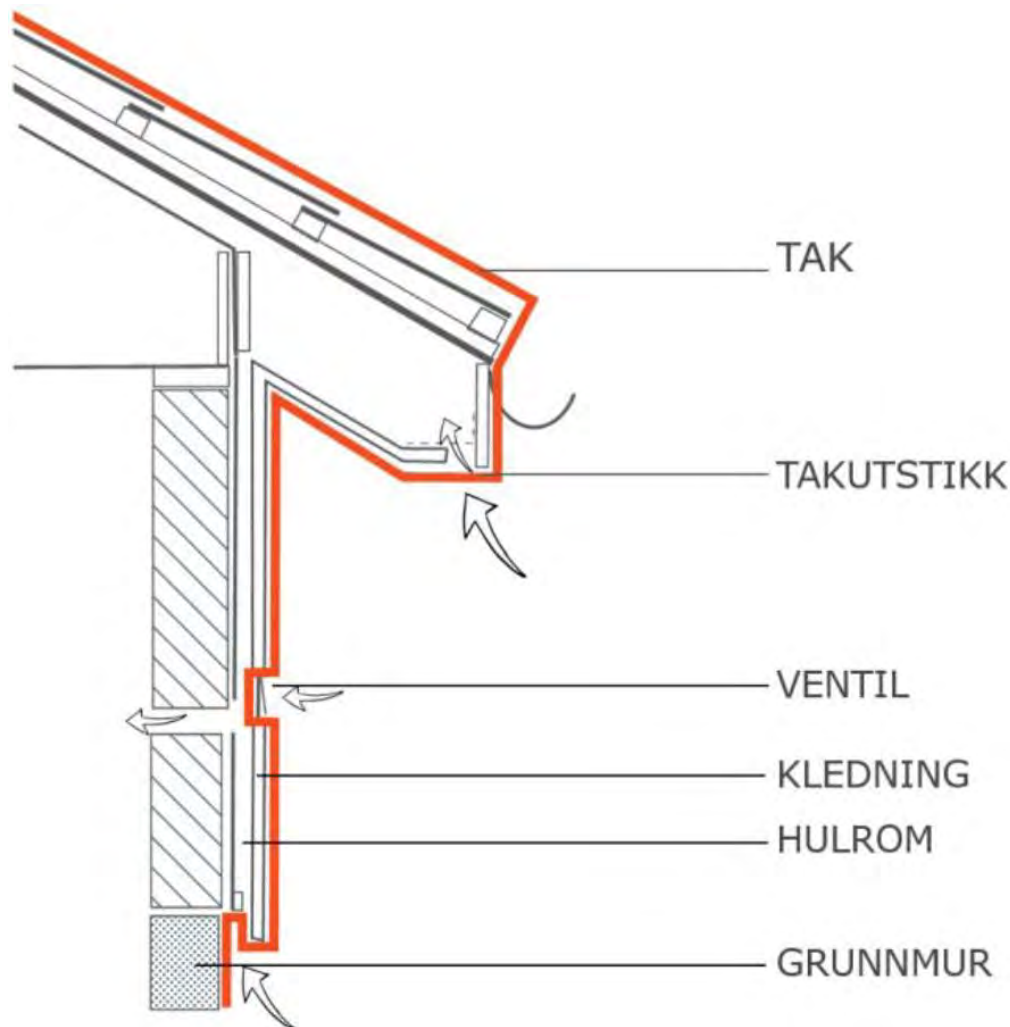
Luftespalter og dreneringsspalter til tak, loftventilasjon, kledning, vindu etc. er kritiske punkter ved eksponering for både flyvebrann [8] og varmestråling. Figur 14 illustrerer bygningsskallet med oransje linje, og mulig branntekniske svakheter.

Figur 14: Bygningsskall/brannskall

Ved spredning av flyvebrann eller antenning av utvendig kledning vil brann gå inn i konstruksjon via svakeste punkt. Det er ikke gjennomført detaljert kartlegging av hver enkelt brygge, men ulike skader og svakheter er funnet gjennom en overordnet kartlegging. Noen av disse er vanlige og nødvendige for eldre trehus (ventiler, luftespalter etc), men spesielt for bryggerekka poengteres det at:

- > Vedlikehold mellom brygger vanskeliggjøres på grunn av tilkomst, men er samtidig viktigste og svakeste punkt.
- > Skader i konstruksjonen svekker brannmotstanden betydelig og bør utbedres både av hensyn til brann og bevaring av kulturminne.
- > Enkelt vedlikehold av bygninger kan mange steder bidra til å forsinke brannspredning. Eksempelvis utbedring av løse takstein eller skadet panel.

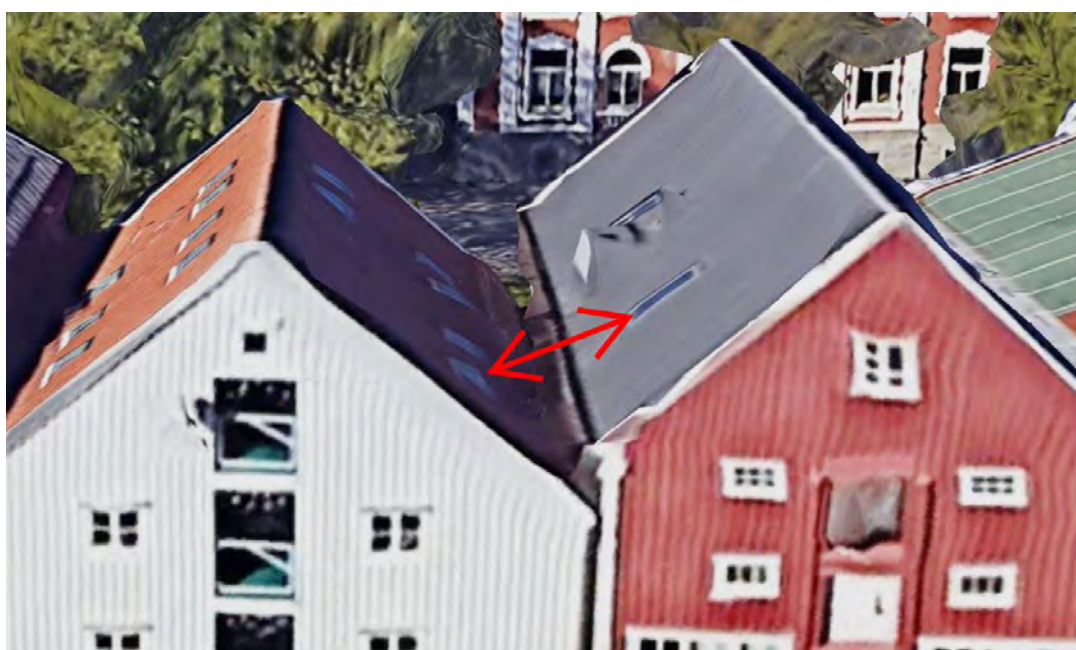
I mange av bryggene er det montert takvinduer. Fra et brannsikringsperspektiv har dette flere negative følger. Glass er ømfintlig for temperaturøkningen i en brann, og kan sprekke tidlig som følge av varmestråling, eller direkte flammekontakt. Når vindu svikter vil flammer kunne slå ut av åpningen og gi høy varmestråling mot nabobrygge. Særlig kritisk er dette dersom vindu sitter i brygge som er lavere enn nabobryggen.

Ett eller flere vindu som svikter bidrar også til at brannen får god ventilasjon og gjør forbrenningen mer intens. Særlig motstående takvinduer i ulike brygger, med kort horisontal avstand, utgjør rask spredningsvei for brann. Etterfølgende figur illustrerer et eksempel på slik situasjon.

Figur 16: Illustrasjon mulig brannspredningspunkt mellom vinduer.

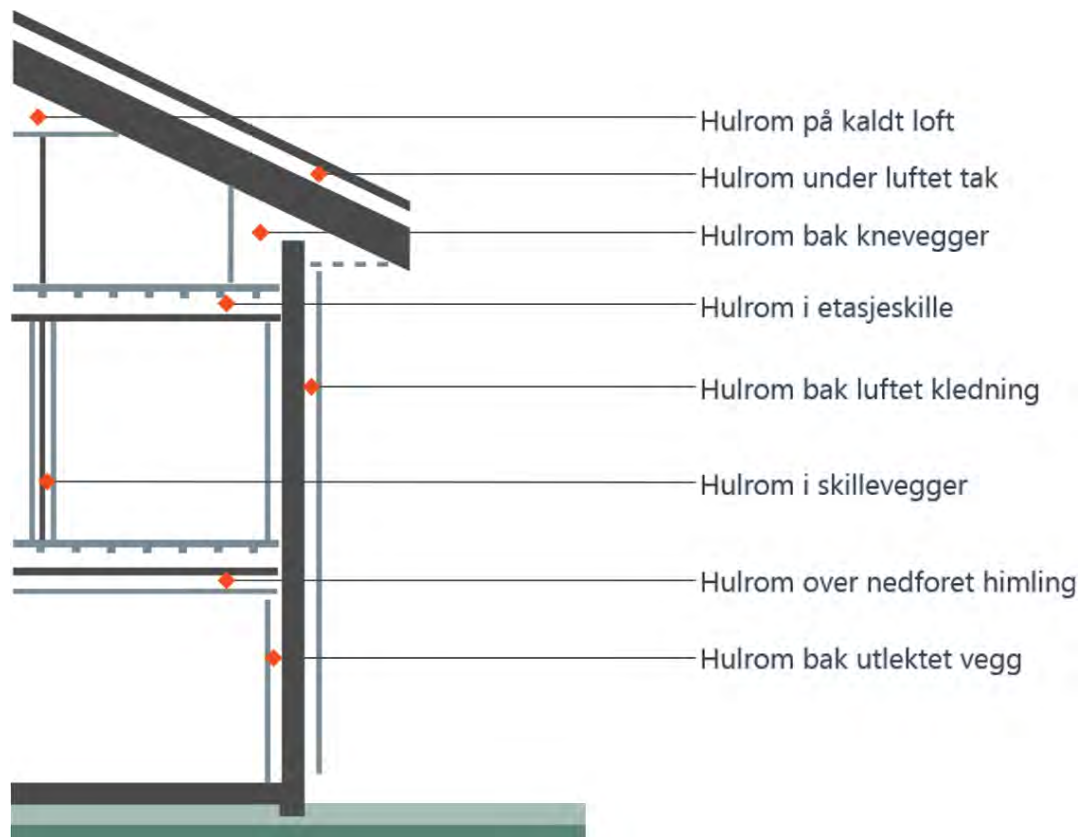
Figur 17:

Erfaring med branner i eldre trehus har vist at brann som sprer seg til hulrom ofte vil kreve destruktive inngrep for å slokke. Brannvesenet kommer ikke til med vann og vet ikke hvor brannen befinner seg.

De fleste bryggene i Kjøpmannsgata har gjennomgått ombygging i flere omganger. Ved befaring i utvalgte brygger ble det funnet eksempler på typiske hulrom som følge av utføring. Etterfølgende bilde viser eksempel på hulrom under oppforet gulv.

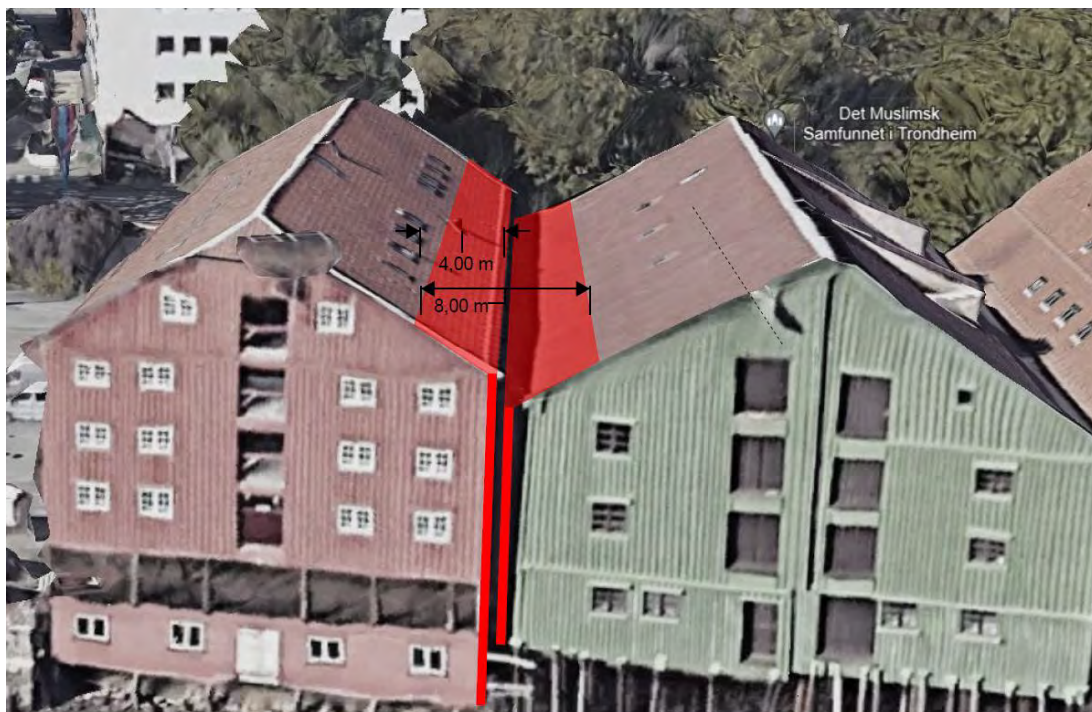
Figur 22: Illustrasjon av brannskille tilnærmet EI 60.

- > Ettersom laftet vegg avsluttes ved taket vil det være viktig å også oppgradere deler av takkonstruksjonen til nærmet EI 60. Det anbefales minst 4 meter inn på hver eiendom. Dette kan gjøres med en kombinasjon av isolasjon og platekledning. Undertaket kan også medregnes som del av brannskillet. Det bør ikke etableres knegger eller lignende som danner utilgjengelige hulrom.
- > Det tillates ikke takvindu uten brannmotstand i en avstand på 4 meter inn på hver eiendom, slik at avstand mellom uklassifiserte vinduer vil være minst 8 meter.

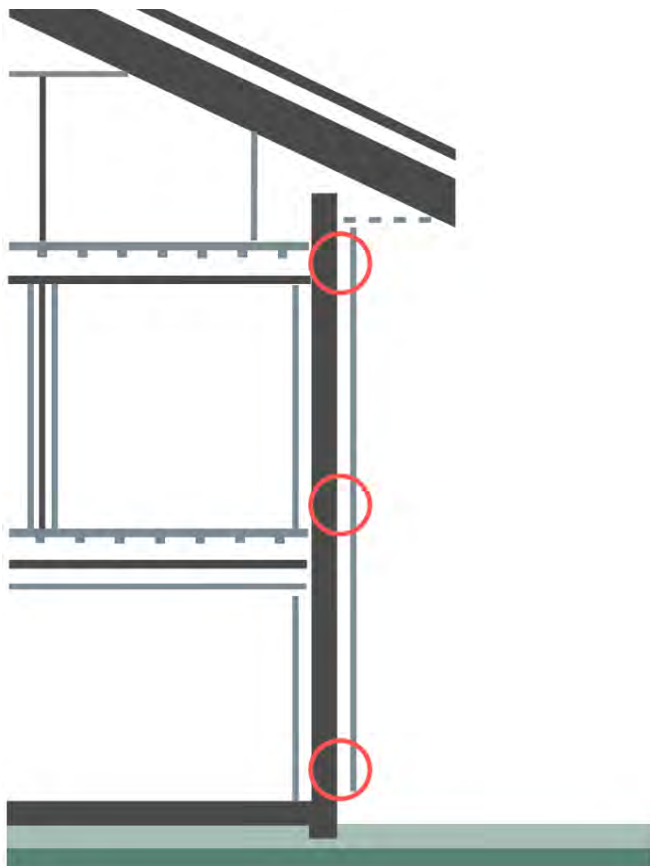
Figur 23: Illustrasjon av plassering av hulromsventiler i langvegg.

På langveggene vil det være hulrom bak utlektet kledning. Dette hulrommet bør deles i mindre seksjoner slik at brann ikke spres fritt bak kledning.

Det bør benyttes brannklassifisert hulromsventil som sikrer lufting, men som vil lukke ved brann. Det anbefales å montere hulromsventil i tre nivåer: øverst mot takfot, nederst mot bakken og midt på fasaden.
