# Kulturminneplan Nyhavna

- Kulturhistorisk stedsanalyse av Dora ubåtanlegg
-

Byantikvaren i Trondheim 2019

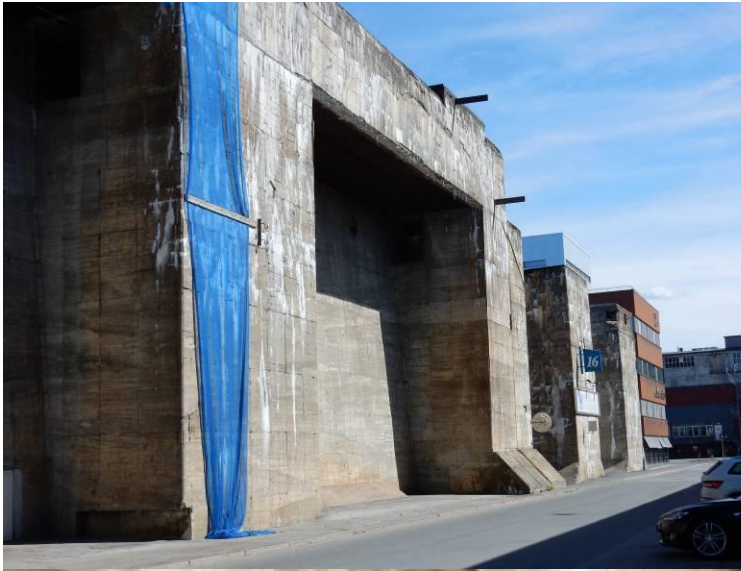
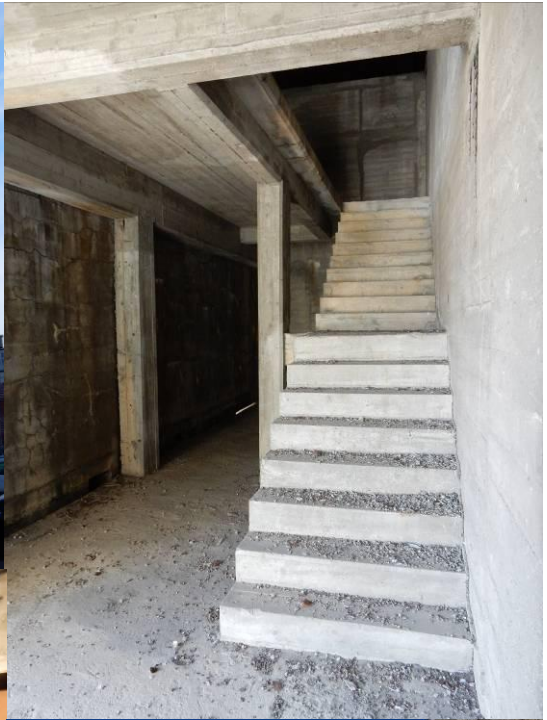
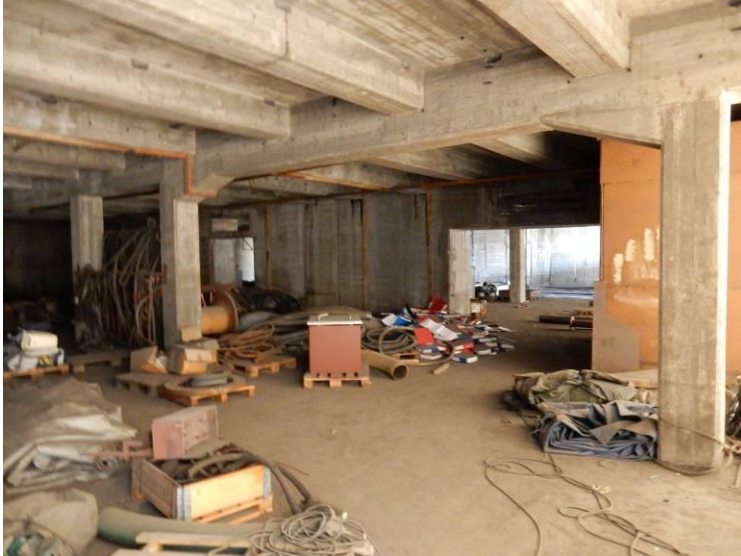
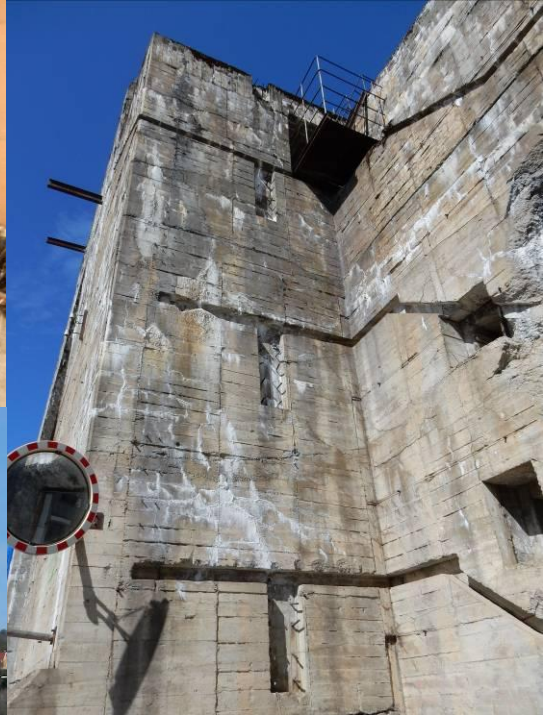
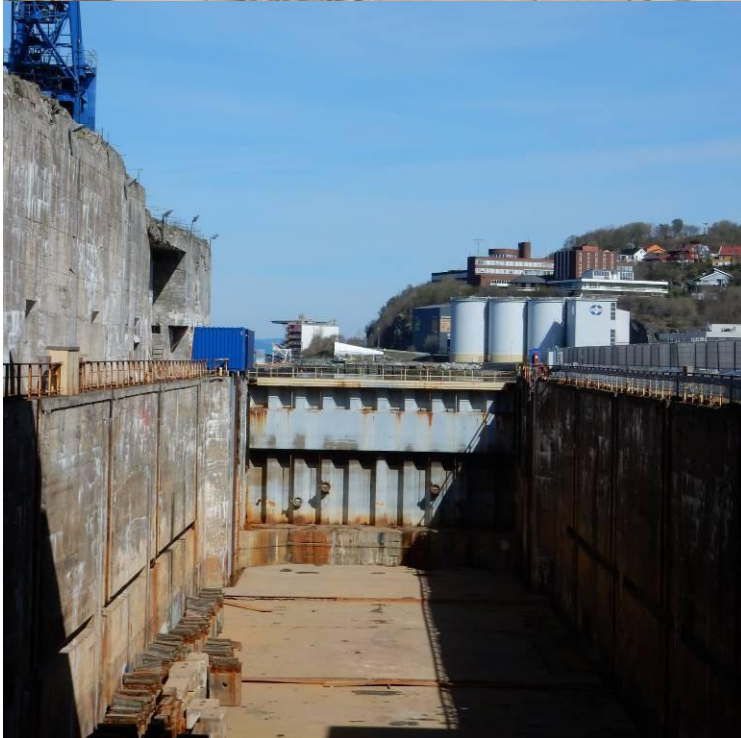
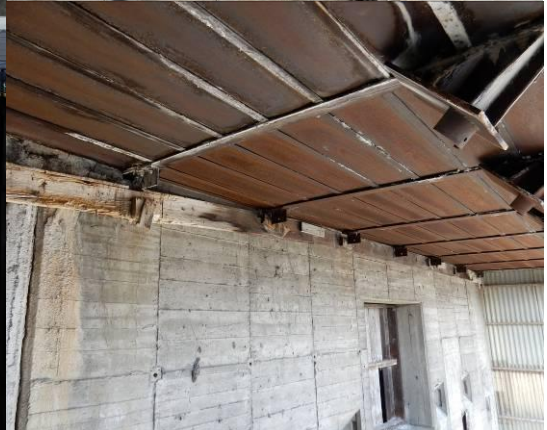
Materiale	Tilstand
<p>Hovedkonstruksjonen er utelukkende oppført i armert betong. Dette gjelder bygningsdeler på både indre og ytre område, vegger, tak, etasjeskillere, trappegang og trapper.</p> <p>Betongdekket på tak hviler på stålplater som strekker seg over hele indre område, fra østvegg til vestvegg. Dette ståldekket fremstår originalt med opprinnelige bolter og taljer.</p> <p>I nærforsvarsstillingene synlig på østdelen av bunkeren finnes det noe originalt trevirke i form av rammeverk rundt utkikksposter og indre romkonstruksjoner. Dette forekommer også på utkikksposter på østveggen av indre konstruksjon.</p>	<p>Bunkerens betongmasse preges av saltutslag på alle ytre bygningsdeler, hvor sørveggen er mest preget. Her har utslaget gjort materialet sprøtt og store deler betongmasse fra tak har tidligere falt ned på veg og fortau under.</p> <p>Betongen på vestvegg har tydelige skader og synlig armeringsjern.</p> <p>Trevirke i rammene rundt utkikkspostene er sprøtt, flisete og oppsprukket.</p> <p>Indre ståldekke i tak har noe korrosjon grunnet saltutslag fra betongdekket over. Det finnes noe korrosjon på original skinne og talje i det ene kammeret. På utsiden av østre yttervegg stikker taket ut ca. 3 m. Her har kalk fra betonglaget over rent ned og dannet stalakitter. Noe korrosjon forekommer i dette området.</p> <p>Konkluderende har bygningen vesentlig skadeomfang på enkelte bygningsdeler men hovedkonstruksjonen fremstår stødig.</p>

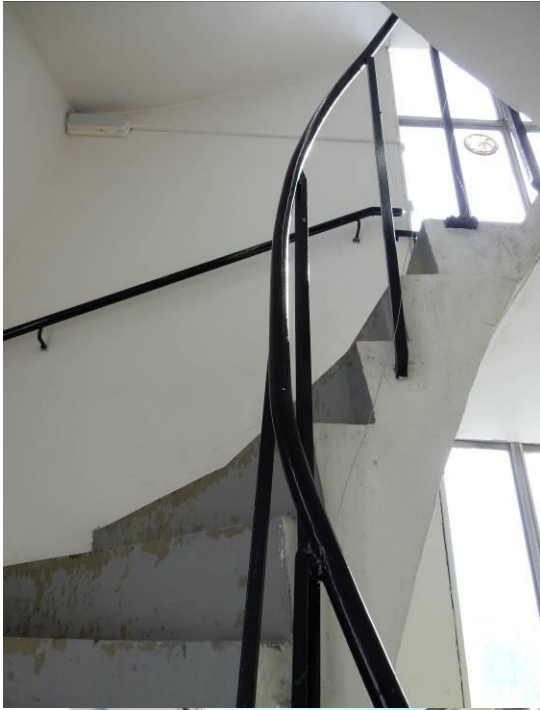
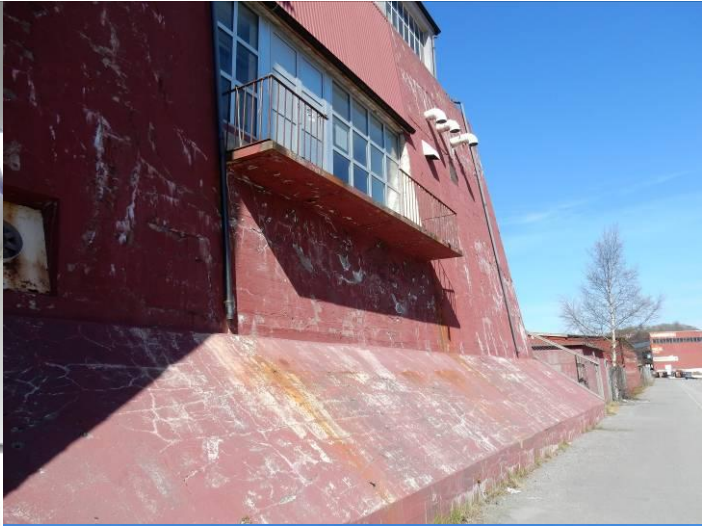
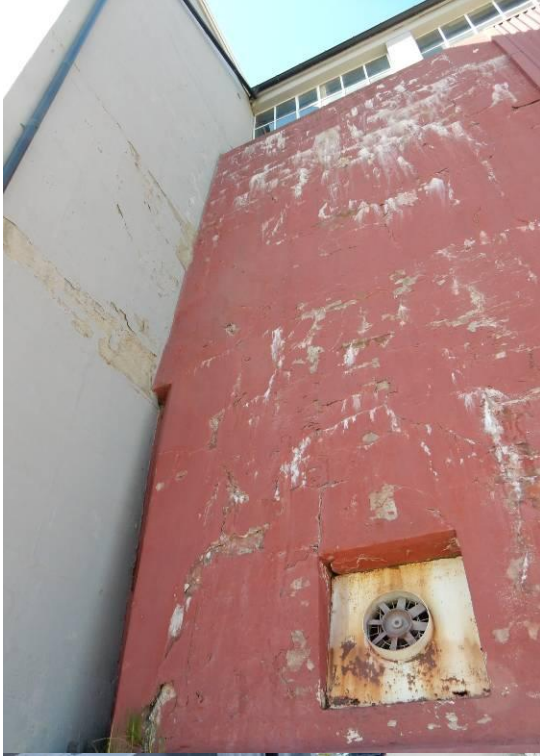
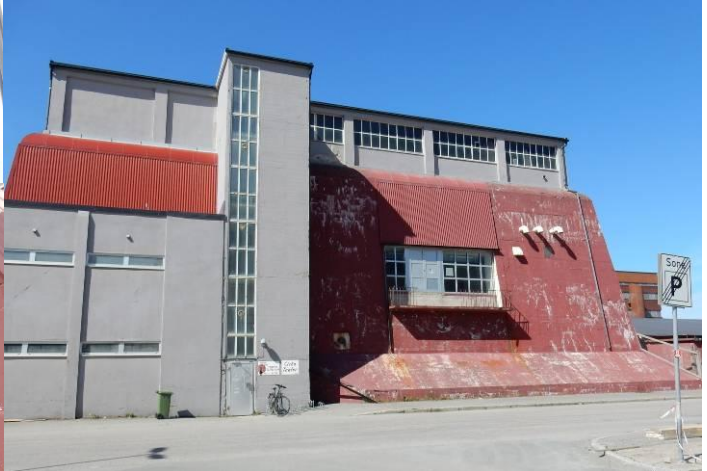
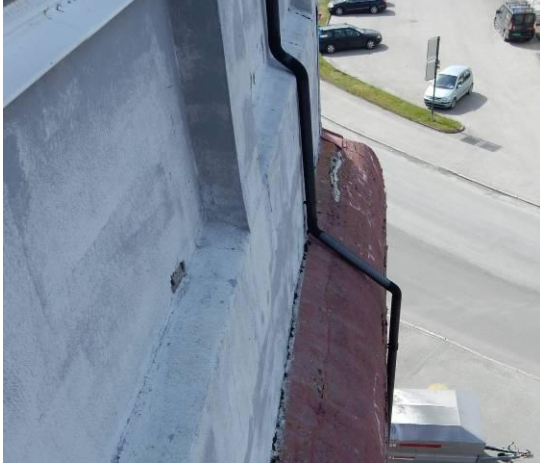
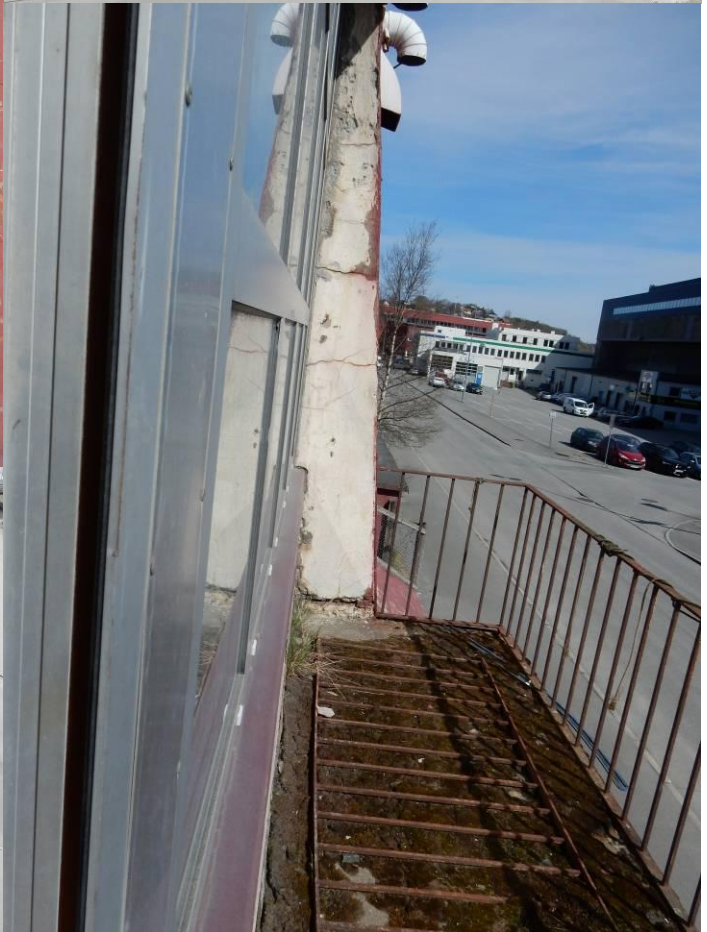
Materiale	Tilstand
<p>Yttervegger, innervegger og tak er konstruert i armert betong. Likt som ved ubåtbunkerne hviler også taket her på stålplater. Veggene i overbygget er utført i teglstein, og er malt grått. Taket er betong som hviler på stålfag. Tilbygget er oppført i mur/betong og er malt grått.</p> <p>Betongmaterialet som utgjør den opprinnelige bunkeren er i dag malt rød.</p>	<p>Bunkerkonstruksjonen fremstår stødig og uten særlige ødeleggelser. Endringer og bygningsmessige tilpasninger anses som vesentlige men overskygger ikke byggets opprinnelige karakter. Form og materiale er fortsatt inntakt.</p> <p>Noe utsalting i veggene. Dette er sterkest på øst- og sørvegg.</p> <p>Konkluderende har bygningen noe skadeomfang. Hovedkonstruksjonen fremstår stødig.</p>

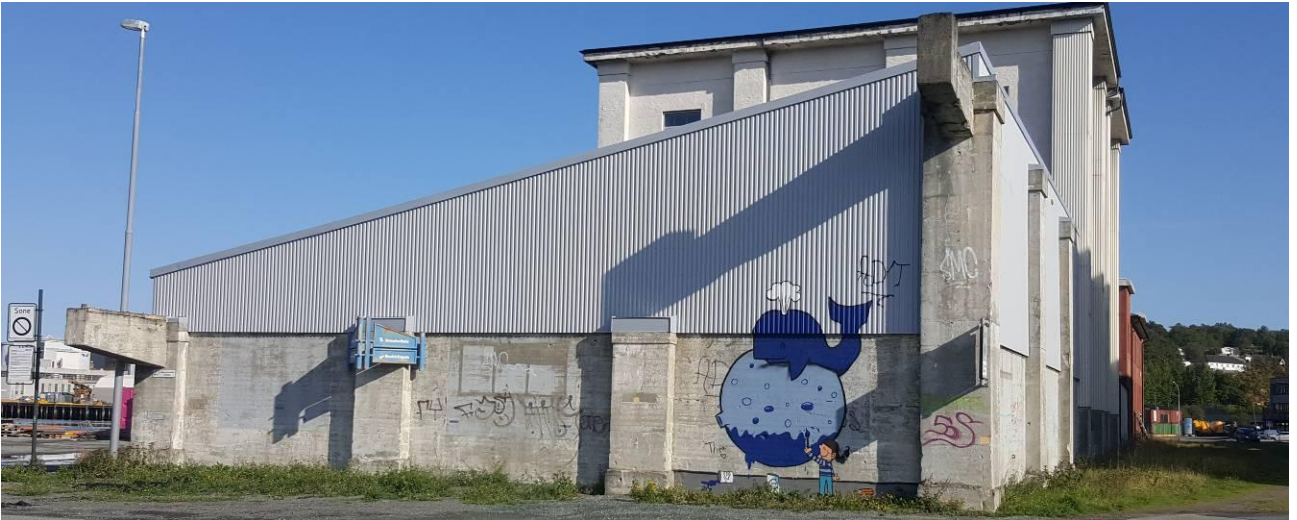
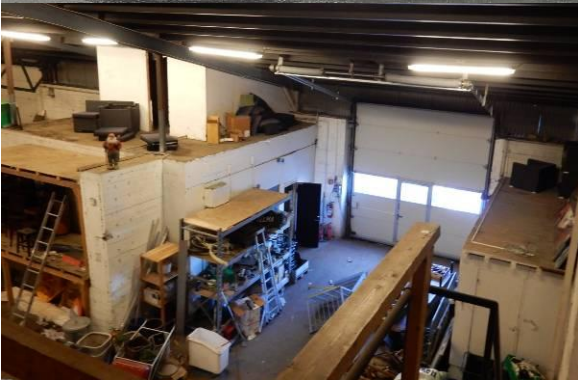
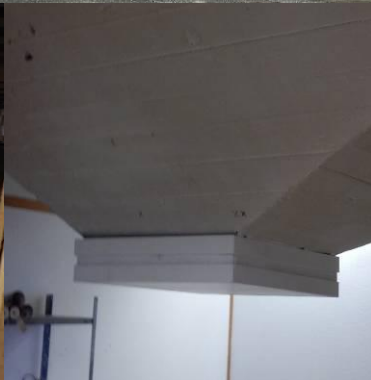
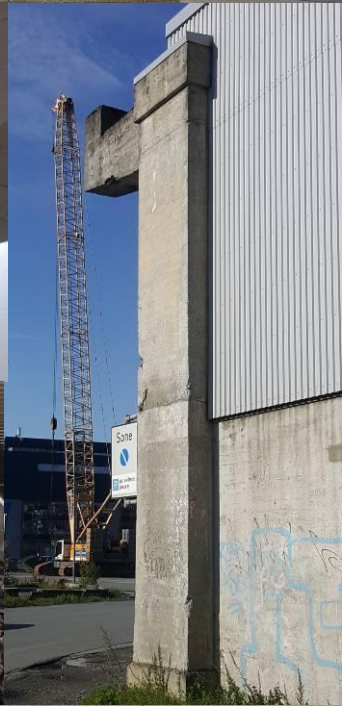
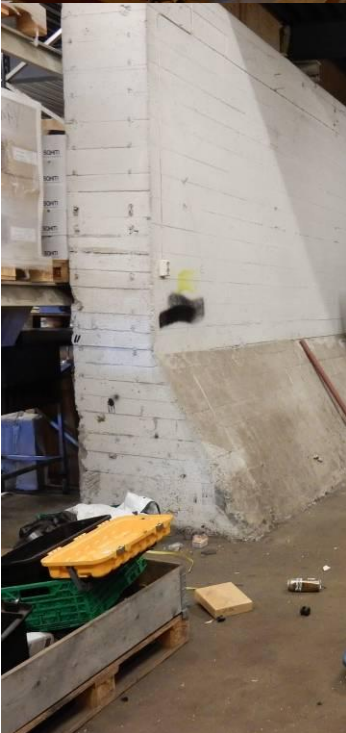
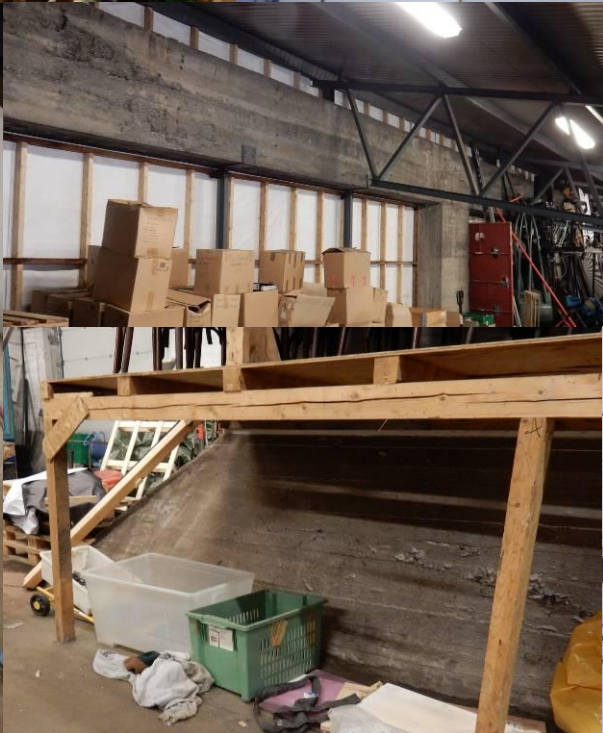
Materiale	Tilstand
Veggene i bygningen er oppført i betong og teglverk med innvendig dekke av hvit murpuss.	Hovedkonstruksjonen fremstår stødig.
Taket er konstruert i stål med overliggende metallplater.	Betongmassen har lite eller ingen utsaltning.
Indre lettvegger av nyere tid av spon, med reisverk av tre.	Noe avskalling på murpussen på innerveggene.
	Opprinnelig bygningskonstruksjon har svake eller ingen symptomer på forfall og vurderes til å være i god stand.

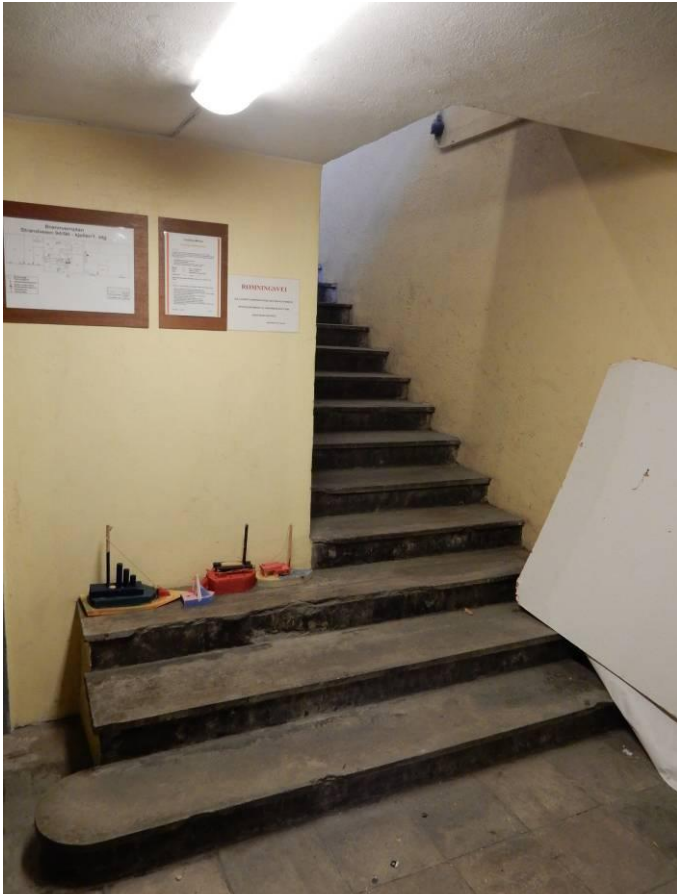
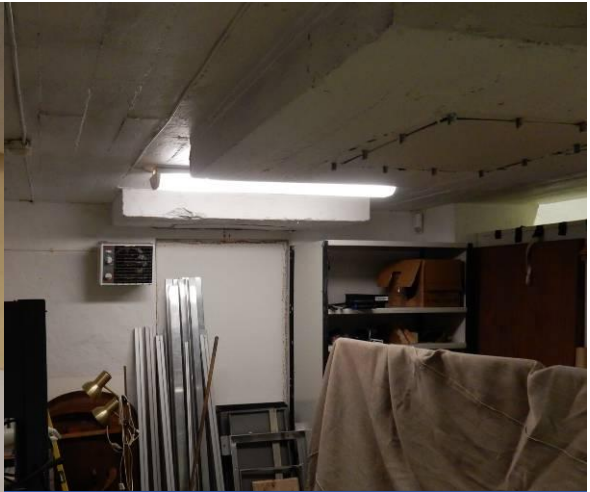
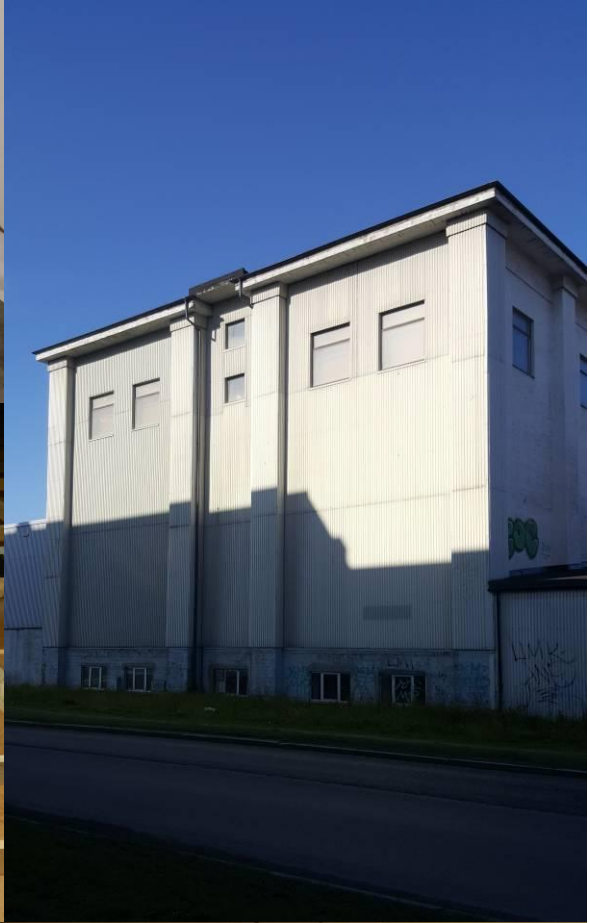
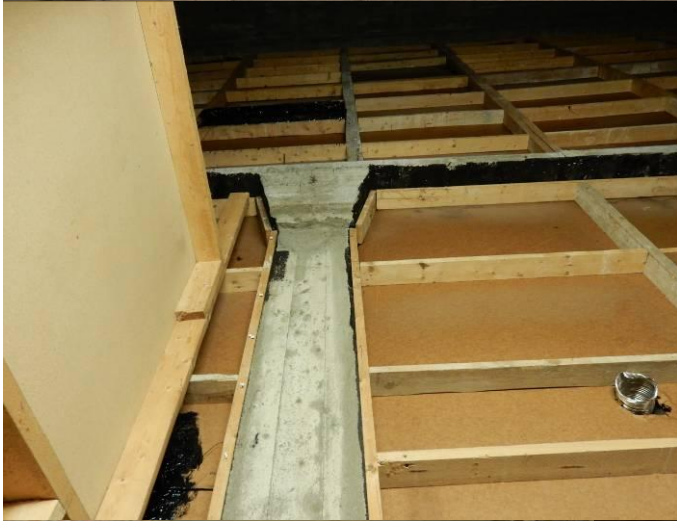
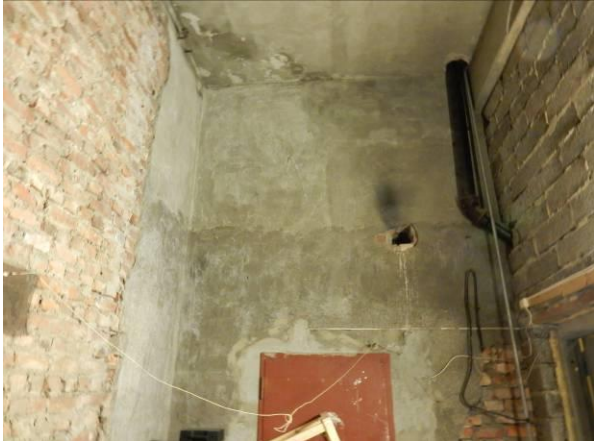
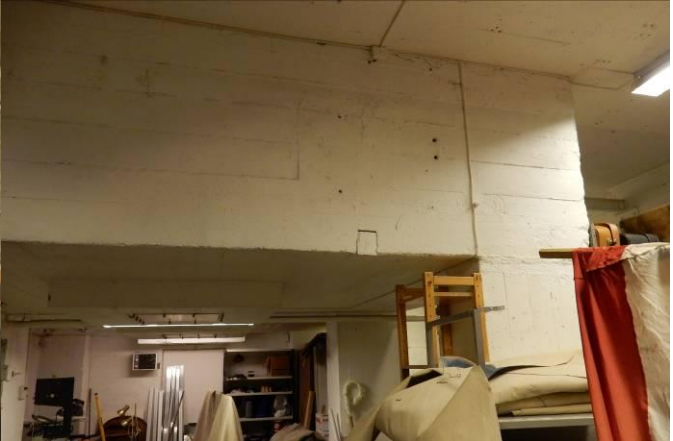
Materiale	Tilstand
Fyrhuset er oppført i armert betong og teglstein. Gelender i trappeoppgang er av jern. Den ene vegen som adskiller trapperom fra lagerrom er oppført i moderne Leca-blokker.	Hovedkonstruksjonen fremstår stødig. Det forekommer noe avskalling på murpussen på ytterveggene. Noe bortfall av betong og murpuss på takutstikk. Her er armeringsjern blottlagt.

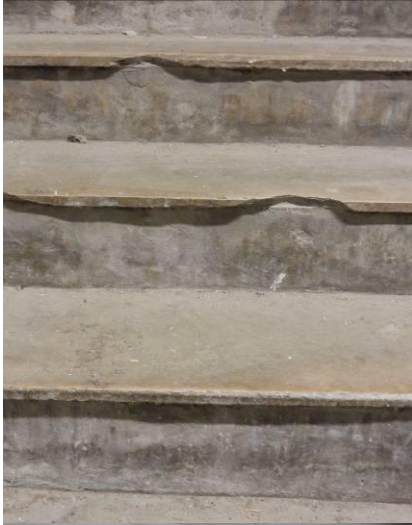
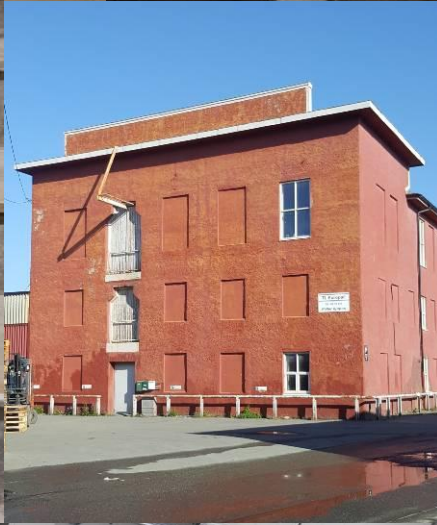
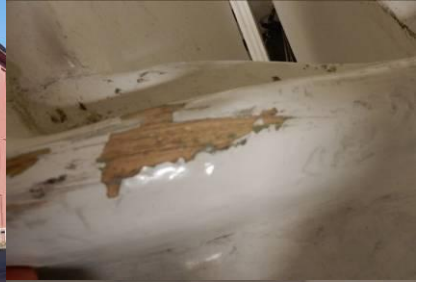
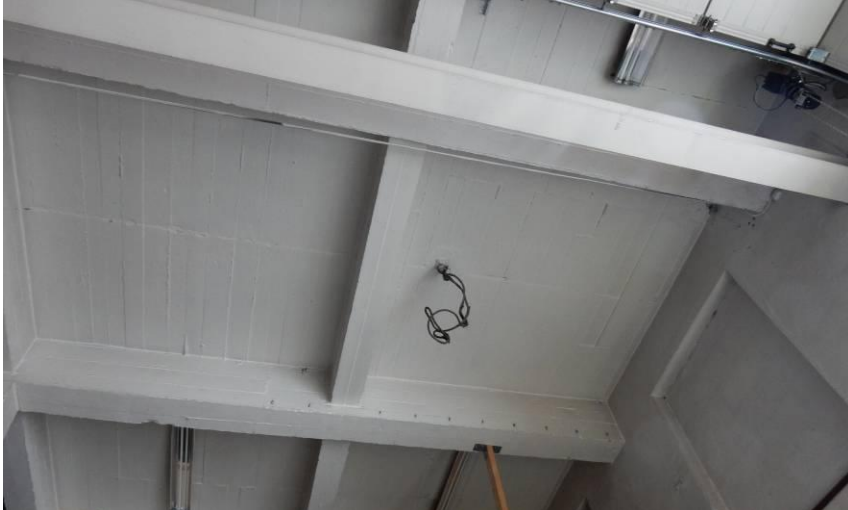
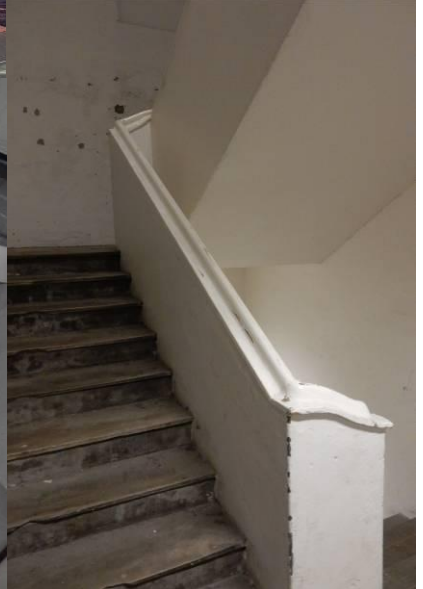
Materiale	Tilstand
<p>Bygningen er oppført i støpt betong med fasader i rustrød murpuss. Etasjeskillere, trappeløp og innervegger er også i støpt betong. Trappen har trinnplater av skifer. Rekkverk, dører og karmen av trevirke. Gulvfliser på flere områder av skifer.</p> <p>Taket har dekke av svart asfaltapp.</p>	<p>Hovedkonstruksjonen fremstår stødig.</p> <p>Bygningen har lite eller ingen avskalling av murpussen på fasadene.</p> <p>Skifertrinnene har beskjedne skader.</p> <p>Noe rustskade på utvendig løfteanretning.</p> <p>Et av rommene i andre etasje har skader på vegger og tak som følge av nylig hærverk.</p> <p>Trappeløpet med rekkverk har overflatiske skader men fremstår stødig.</p> <p>Bygningsmassen har moderate skader og vurderes til å være i god stand.</p>

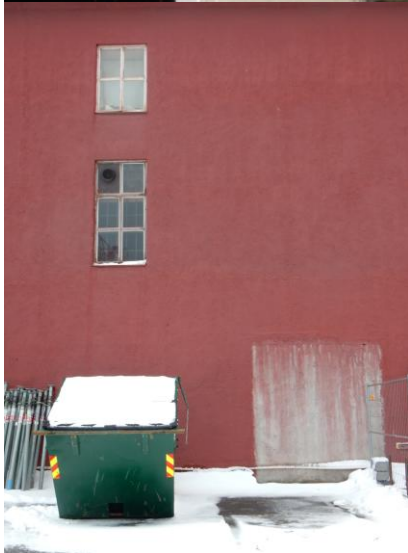
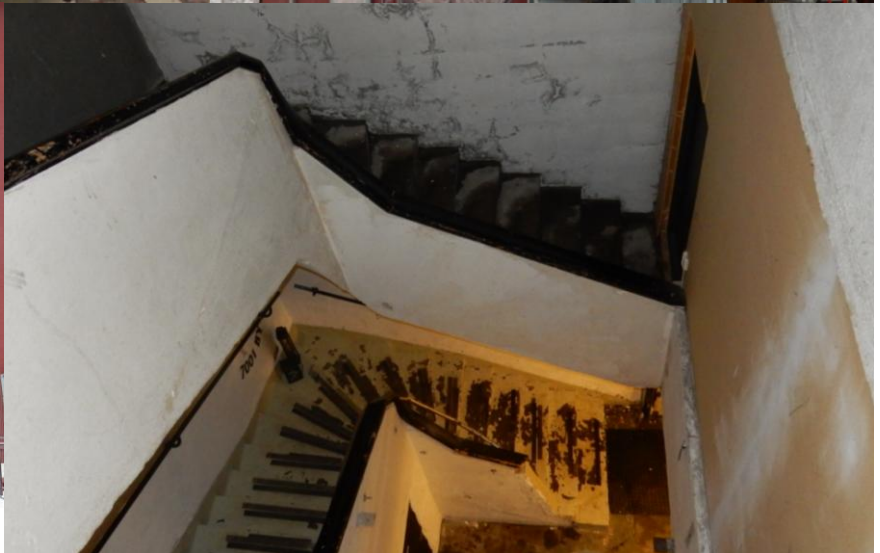
Overflattisk slitasje på trappetrinn og rekkverk. Noe avskalling på innvendig murpuss.

Bygningsmasse har overflattiske moderate skader og vurderes til å være i middels stand. Hovedkonstruksjon fremstår i god
