Beregnet til  
**Trondheim Utvikling AS**

Dato  
**2021-01-28**

# **RADONMÅLINGER**

## **MELLOMILA 79-81**

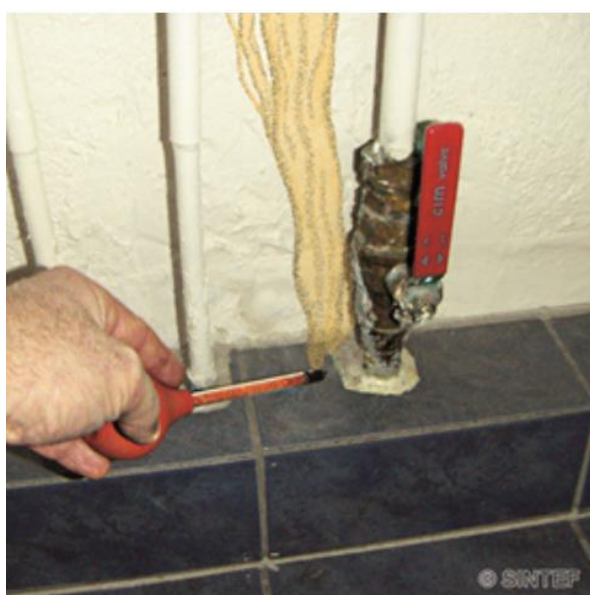
Typiske lekkasjepunkter er rundt gjennomføringer, sprekker og utettheter i konstruksjoner mot terreng. Eksempel på slike gjennomføringer er vann- og avløpsrør, sluk, stakekummer, kabler og ledninger, dører og luker etc.

Det anbefales å gjøre en kartlegging av slike mulige kilder. For å undersøke om det er luftlekkasje kan man prøve å kjenne etter trekk, eller eventuelt benytte røykflaske eller røykampulle, se bilde hentet fra Byggforskblad 701.706 nedenfor. Det kan også benyttes såkalte «radonsniffere», som er et måleinstrument som undersøker radonkonsentrasjonen direkte i sanntid. I tillegg kan det benyttes termokamera for å oppdage luftlekkasjer.

**Figur 4** Bruk av røyk for å finne luftlekkasje rundt gjennomføring. Bildet er hentet fra Byggforskblad 701.706 «Tiltak mot radon i eksisterende bygninger».

Rundt gjennomføringer kan det være aktuelt å benytte elastisk fugemasse for å oppnå tilstrekkelig tetthet. For å tette hull og mindre sprekker i betong kan det benyttes sementbaserte produkter. Større sprekker og hull bør tettes med elastisk fugemasse. Eventuelt kan det benyttes bunnfyllingslist i utfrest spor.

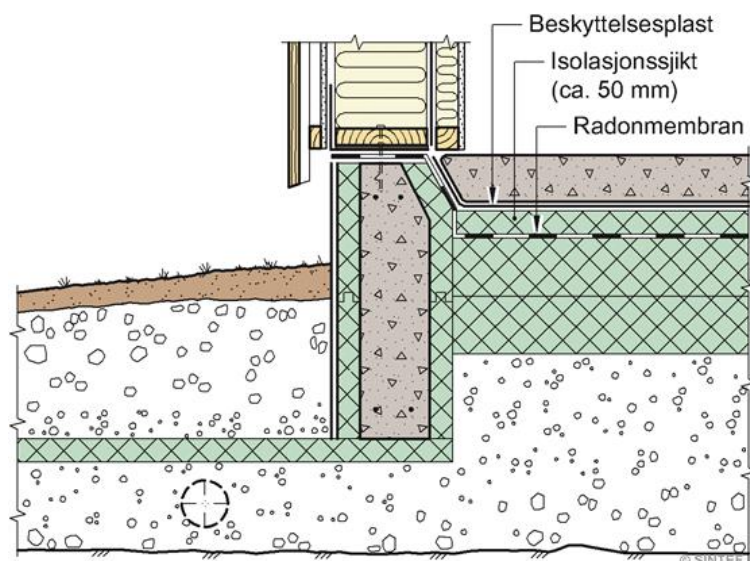
Figur 1. Radonmembran mellom isolasjonslag – bruksgruppe B. BKS 520.706.

«Membran i bruksgruppe B, se Figur 1, legges på et plant underlag av isolasjon. På oversiden beskyttes membranen med 50 mm isolasjon og beskyttelsesplast eller annet beskyttelses- og glidesjikt. Man kan risikere at isolasjonssjiktet mellom membran og overliggende plasstøpt betong blir varig vått på grunn av nedbør, vann fra støpingen og fukt fra betongen.

Når membranen legges mellom øverste isolasjonslag og betong, må beskyttelses- og glidesjiktet over membranen være av 0,8 mm tykk plast eller et materiale med tilsvarende tykkelse og mekanisk styrke.

Membranen føres kontinuerlig ut over ringmurskronen for å sikre lufttette tilslutninger mellom ringmur og gulv eller tettes mot betongvegg.»

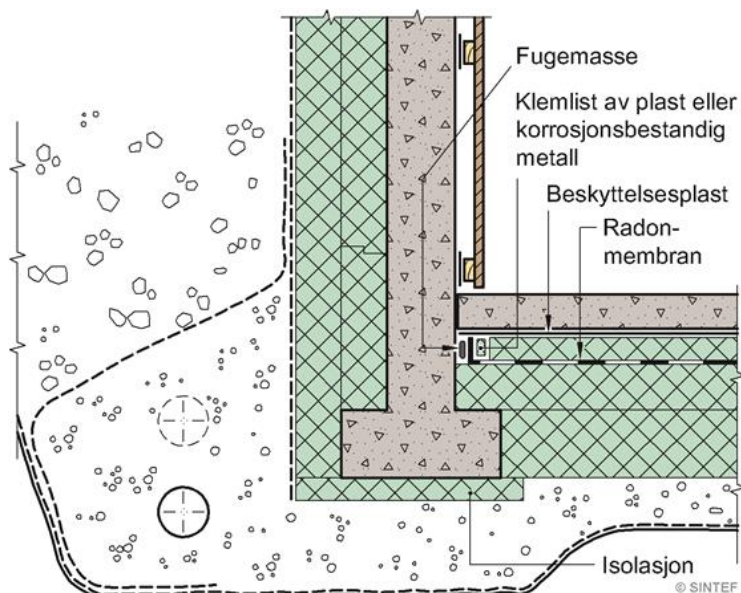
**Figur 2. Radonmembranen klebes og klemmes mot betongveggen med klemlist av plast eller korrosjonsbestandig metall.**

Dersom radonmembran skal avsluttes mot betongvegg e.l., må dette utføres med fugemasse og klemlist av korrosjonsbestandig metall eller plast. Se Figur 2, her vist med radonmembran plassert i bruksgruppe B.
