**KAPASITETSØKENDE TILTAK TRØNDERBANEN
MARIENBORG - LADEMOEN
FUNKSJONELT DOBBELTSPOR
Lademoen stoppested,
Tilstandsvurdering av Strandveien 23**

00B	Første utgivelse	27.06.2022	IFM	EVH	MRRN
Rev.	Revisjonen gjelder	Dato	Utarb. av	Kontr. av	Godkj. av
Nordlandsbanen (Trondheim) – Hell, Lademoen stoppested, Tilstandsvurdering av Strandveien 23		Ant. sider	 		
		20			
		Produsent	Rambøll Norge AS		
		Prod. dok. nr.			
		Erstatning for			
		Erstattet av			
Prosjekt: 60034612 Parsell: 15 Marienborg – Lademoen		Dokument nr.	KTT-15-A-10137		Rev. 00B
 		FDV dokument nr.	N/A		FDV-rev. N/A

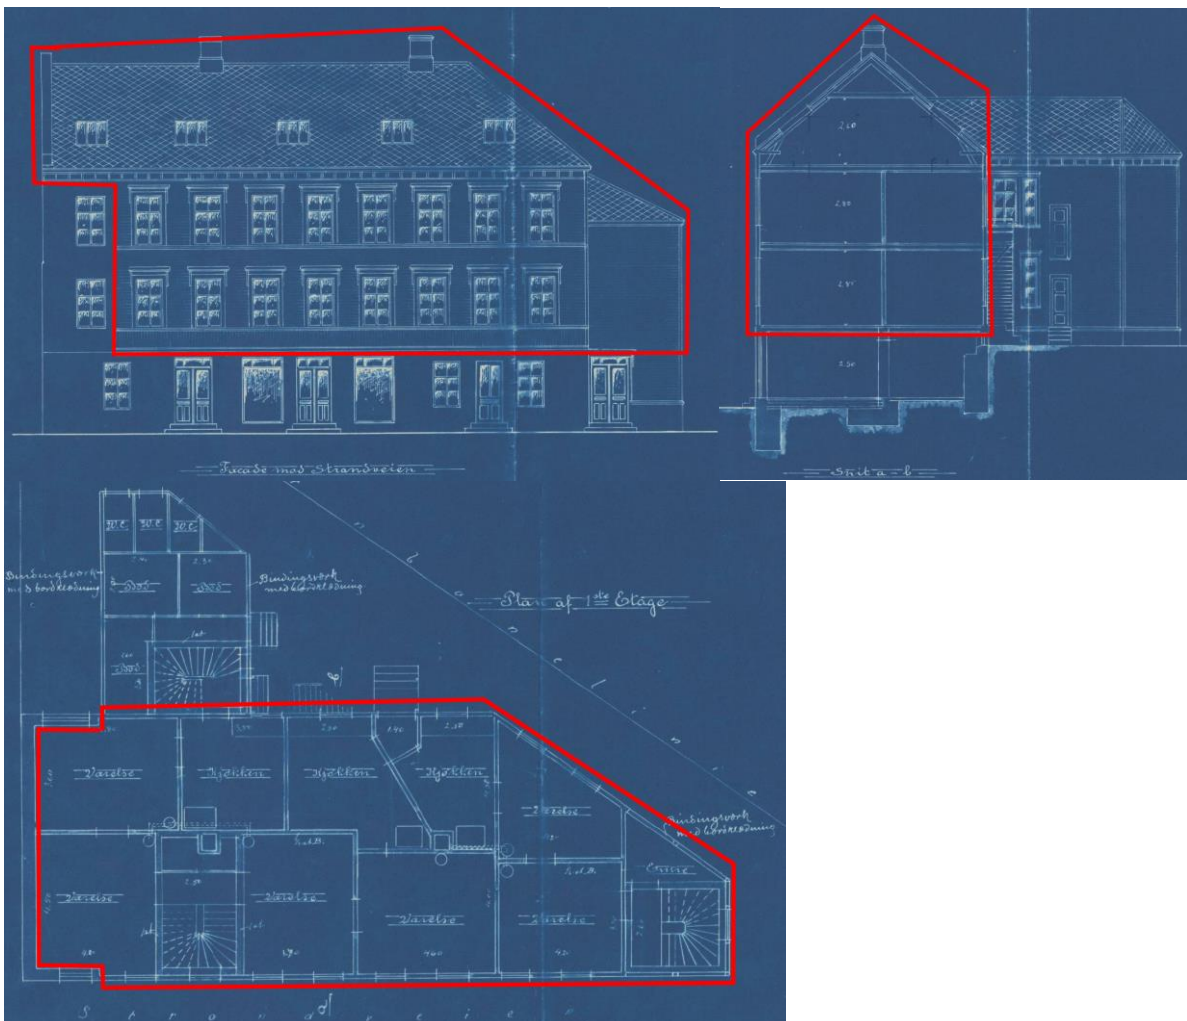
Figur 13 Utsnitt av del som evt. kan flyttes

Grunnmurene og bærende vegger i kjeller anses ikke som mulig å flytte for så å gjenbruke som bærende element. Normalt er murer av denne type bygget direkte på grunnen uten såle. Det er stor sannsynlighet for at de vil sprekke opp under flytting, og det oppstår nye setninger og sprekker der de anbringes. Videre måtte de deles opp pga. vekt, og gjenbruk som bærende element er da svært usannsynlig. Det er derfor kun tre- og murkonstruksjonen over kjellernivå som vurderes for flytting videre.

Ut fra normale antakelser for vekt av konstruksjonselementer (ref. NBI-blad 471.031 «Egenlaster for bygningsmaterialer, byggevarer og bygningsdeler») er vekten av hoveddelen inkl. trappehuset i sør anslått til 250-300 tonn. Av dette utgjør brannveggen i nord og trappehuset i bygget ca. 100-120 tonn og 50-70 tonn. Normalt vil man plukke ned piper og teglvegger, men her er det usikkert om det lar seg gjøre mtp. bærekonstruksjonen. Pga. svært skjev vektfordeling totalt sett er det uansett anbefalt at brannveggen i nord ikke flyttes, men at huset avstives og at veggen gjenoppbygges. Deles huset i 2 vil vekten da utgjøre ca. 100 tonn pr. del (pluss påslag for hjelpekonstruksjoner).
