# NOTAT

Oppdrag **1350020953**  
Kunde **Dyrborg panorama AS**  
Notat nr. **Revidert 1350020953 Geo-not-001**  
Dato **23.02.2021**  
Til **Dyrborg Panorama AS v. Diana van der Meer**  
Fra **Gudrun Dreiås Majala**

## **Revisjon av: Innledende ingeniørgeologisk vurderinger i forbindelse med reguleringsplan ved Dyrborg. -Opprinnelig plan datert 20.02.2017**

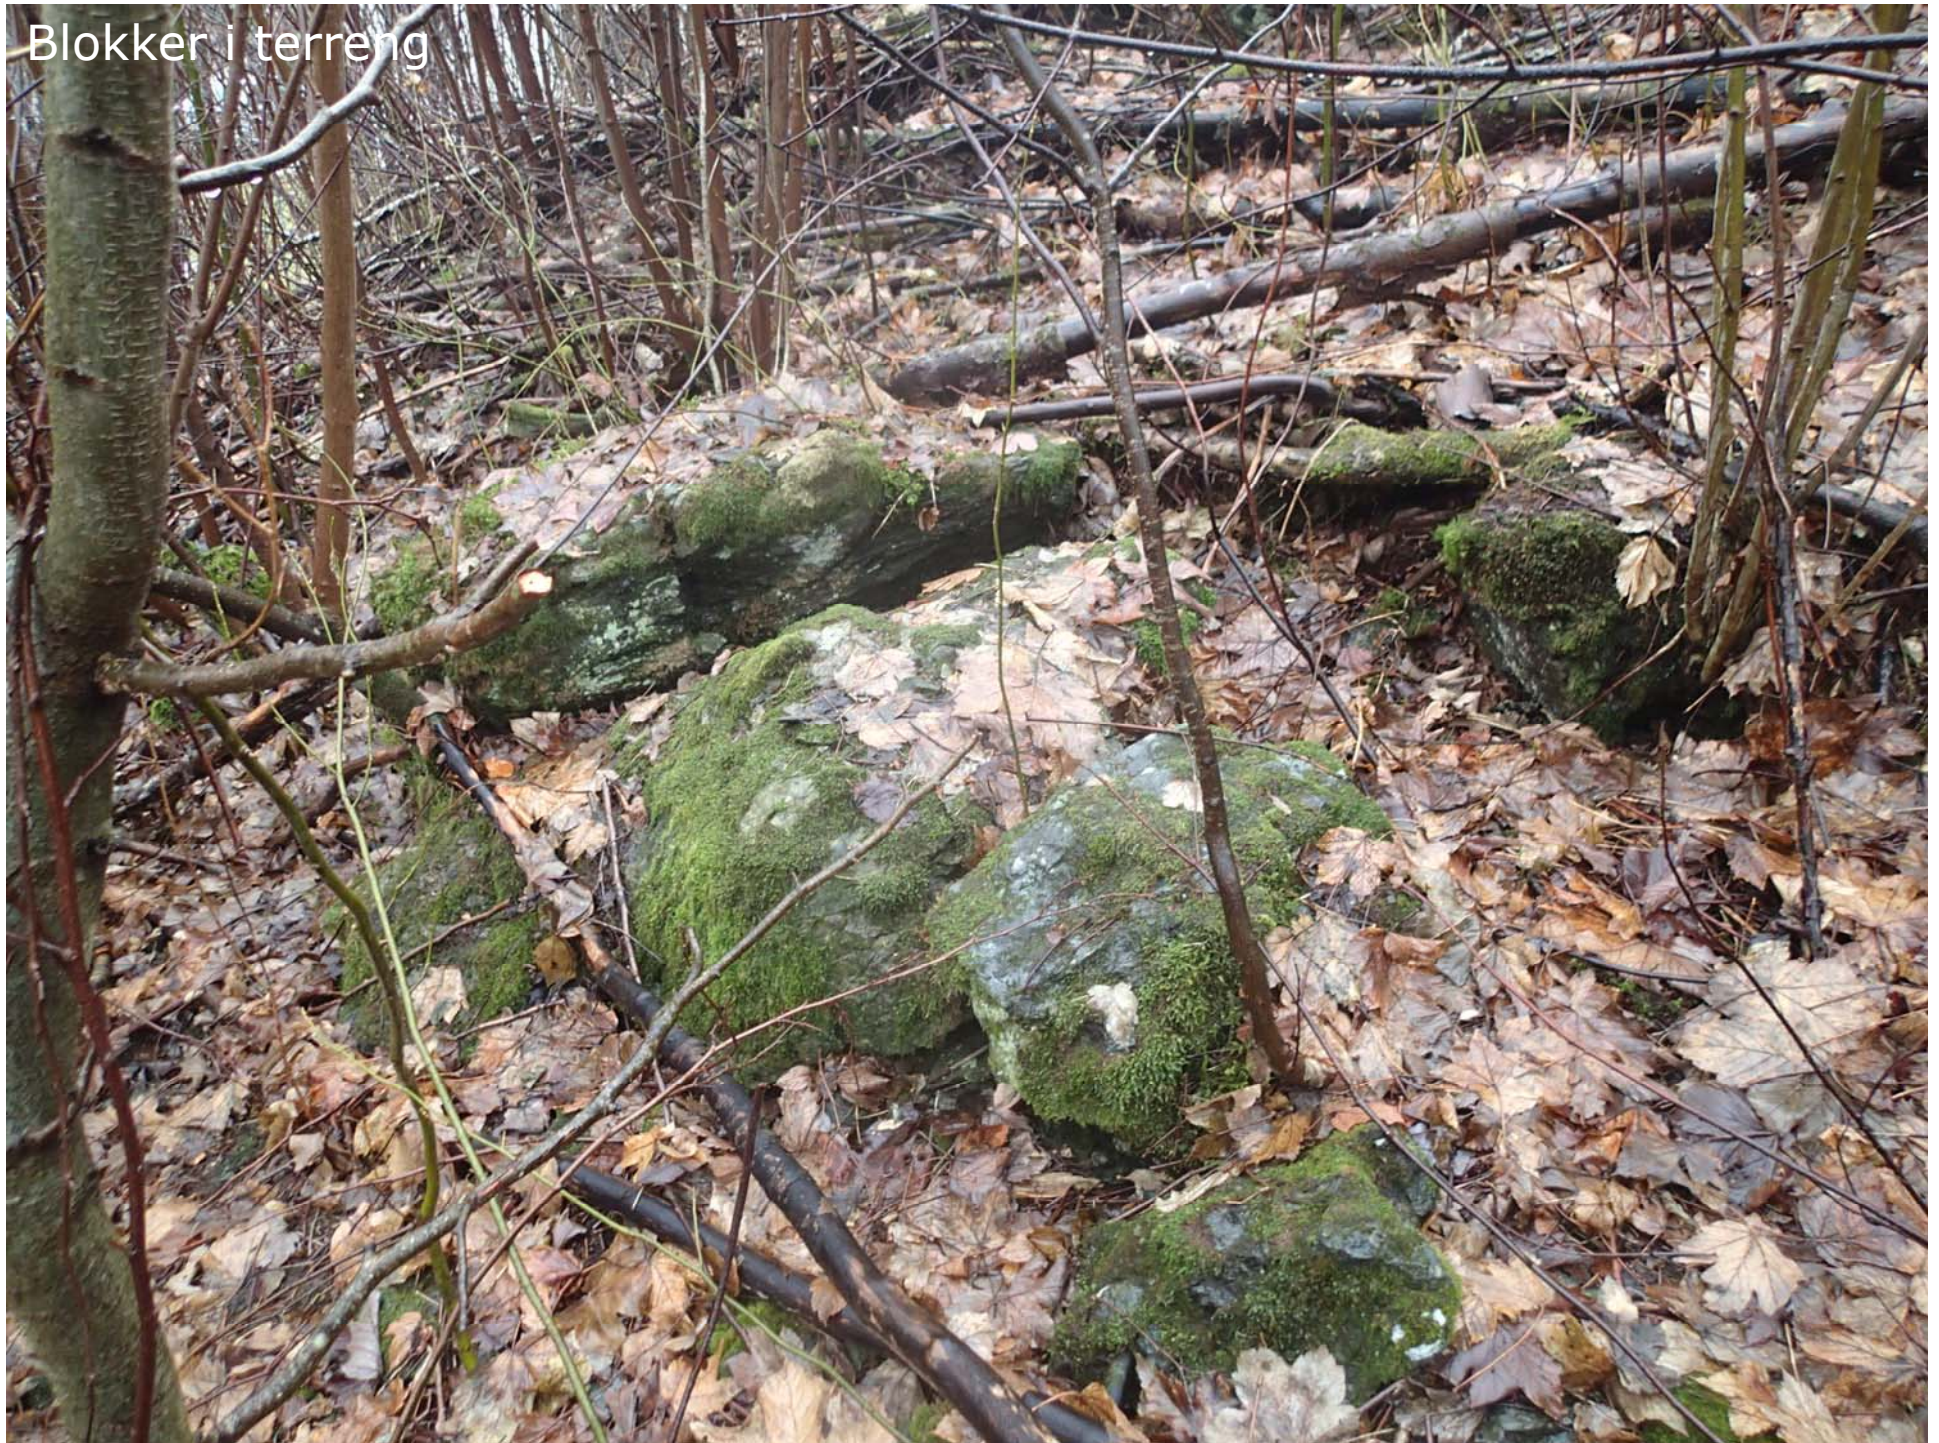
Blokker i terreng

På befaring arter løsmassene seg som Humusdekke/tynt torvdekke/veltede trær/noe utfylte raskmasser over berggrunn. Det er registrert en del forvitningsblokker/ skredblokker/ blokker i fra byggetid i overflaten. Det er mange blotninger i området og det er ellers registrert liten mektighet på naturlig avsatte løsmasser. Det er kun i en forsenkning i området det kan være noe dypere til fjell, men det er ikke forventet noen større tykkelse til fjell da det er fjell på begge sider av forsenkning.
