Adresse: Olav Trygvassons gt. 21
Gnr /Brn: 401/185
Gårdeier: E C Dahls Eiendom AS
Byggeår:
Antikvarisk klassifisering: Klasse B.

Olav Trygvassons gate 21, med
bakgårdsbebyggelse.

Beskrivelse av Olav Trygvassonsgt 19.

Adresse: Olav Trygvassons gt. 23
Gnr /Brn: 401/191
Gårdeier: E C Dahls Eiendom AS
Byggeår:
Antikvarisk klassifisering: Klasse C.

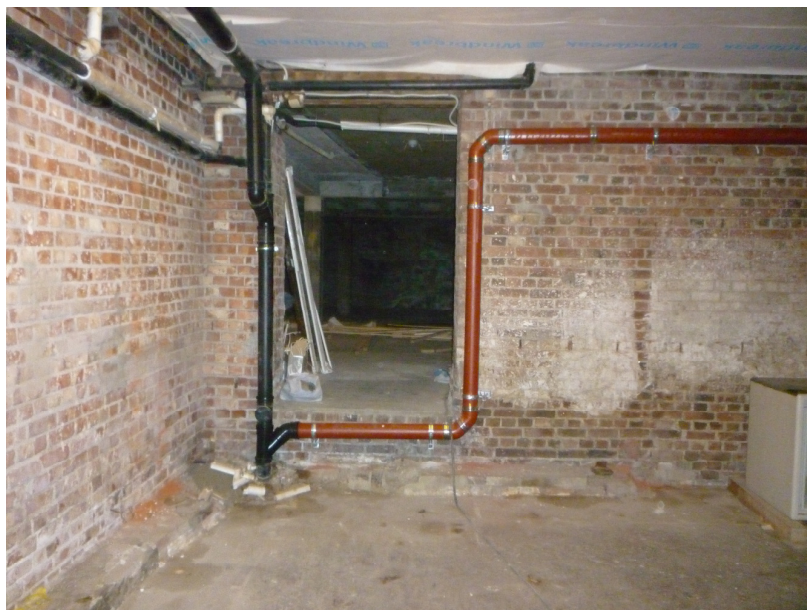
Bilde tatt fra laveste kjellernivå mot bakgård.

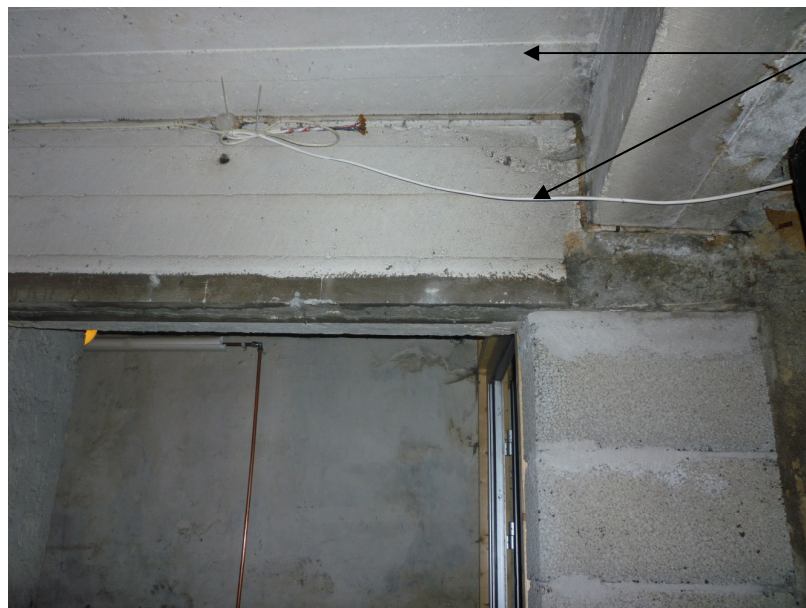
Støpte betongdragere
og dekke

Underkant støptekke bakgård, mot kjellernedgang.

Kjeller er fuktig, en del avflassing på vegger, skyldes mangelfull drenering. Kjeller er ikke egnet for lagring eller opphold. Dekke over kjeller mot bakgård har stort lekkasjepotensiale, risikokonstruksjon.

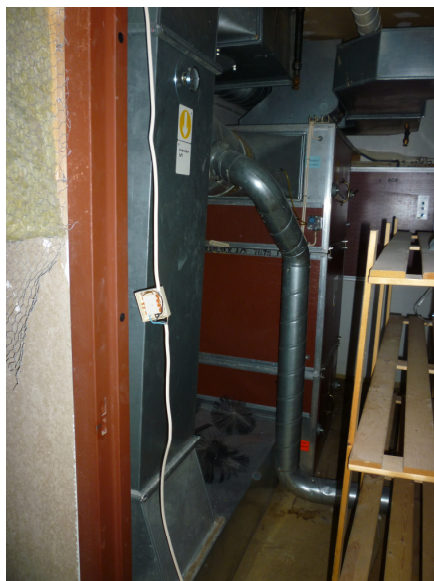
Teknisk rom med ventilasjons aggregat i 2. etasje

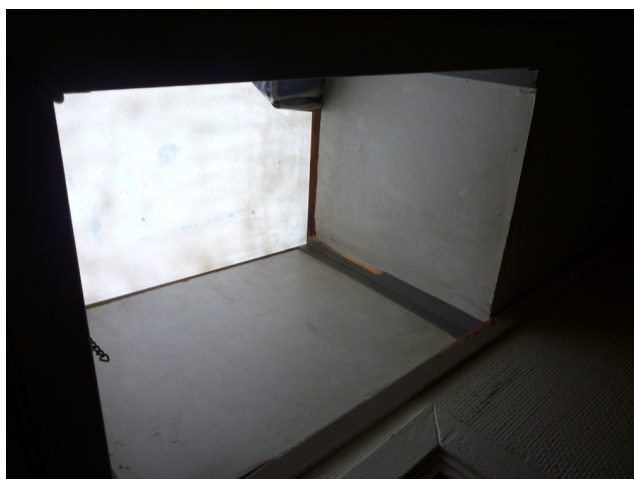
Overlyskuppel, mot takterrasse.

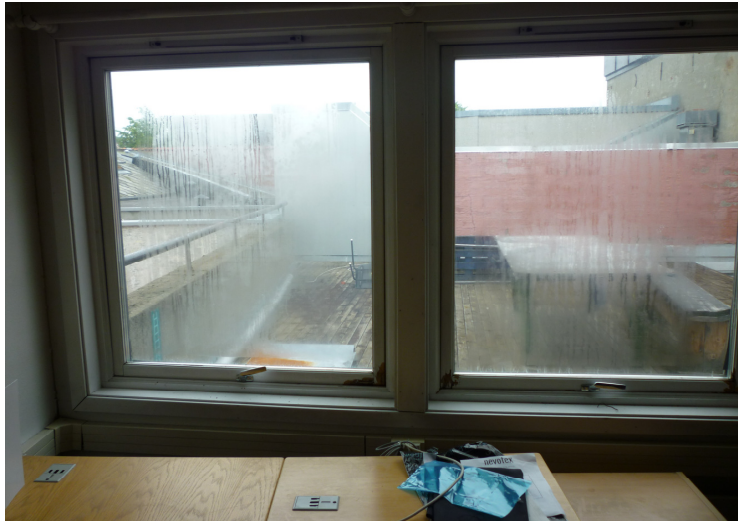
Vindu mot takterrasse.

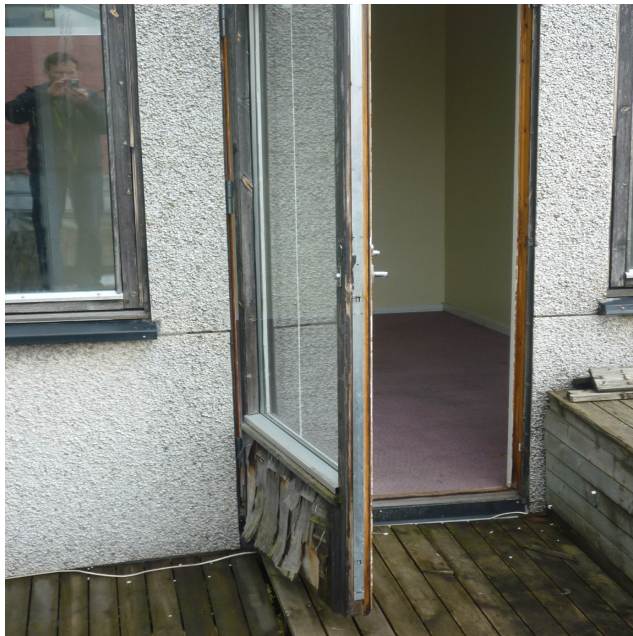
Dør og vinduer mot takterrasse.

Lokaler framstår som meget slitt, store lekkasjeskader mot takterrasse og glassgård.
