Veiter og Gårdsrom
i Midtbyen, Trondheim

rapport 2016
Byantikvaren, Miljøenheten, Trondheim Kommune

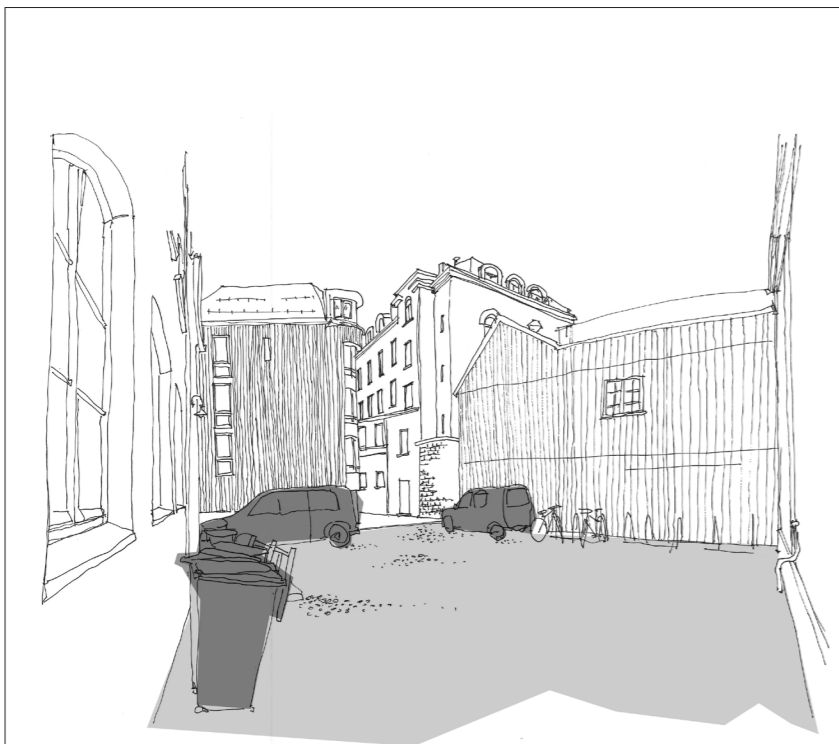
125. Illustrasjon G7 (mot sør-øst) idag med fastparkering og avfallscontainerer (over)

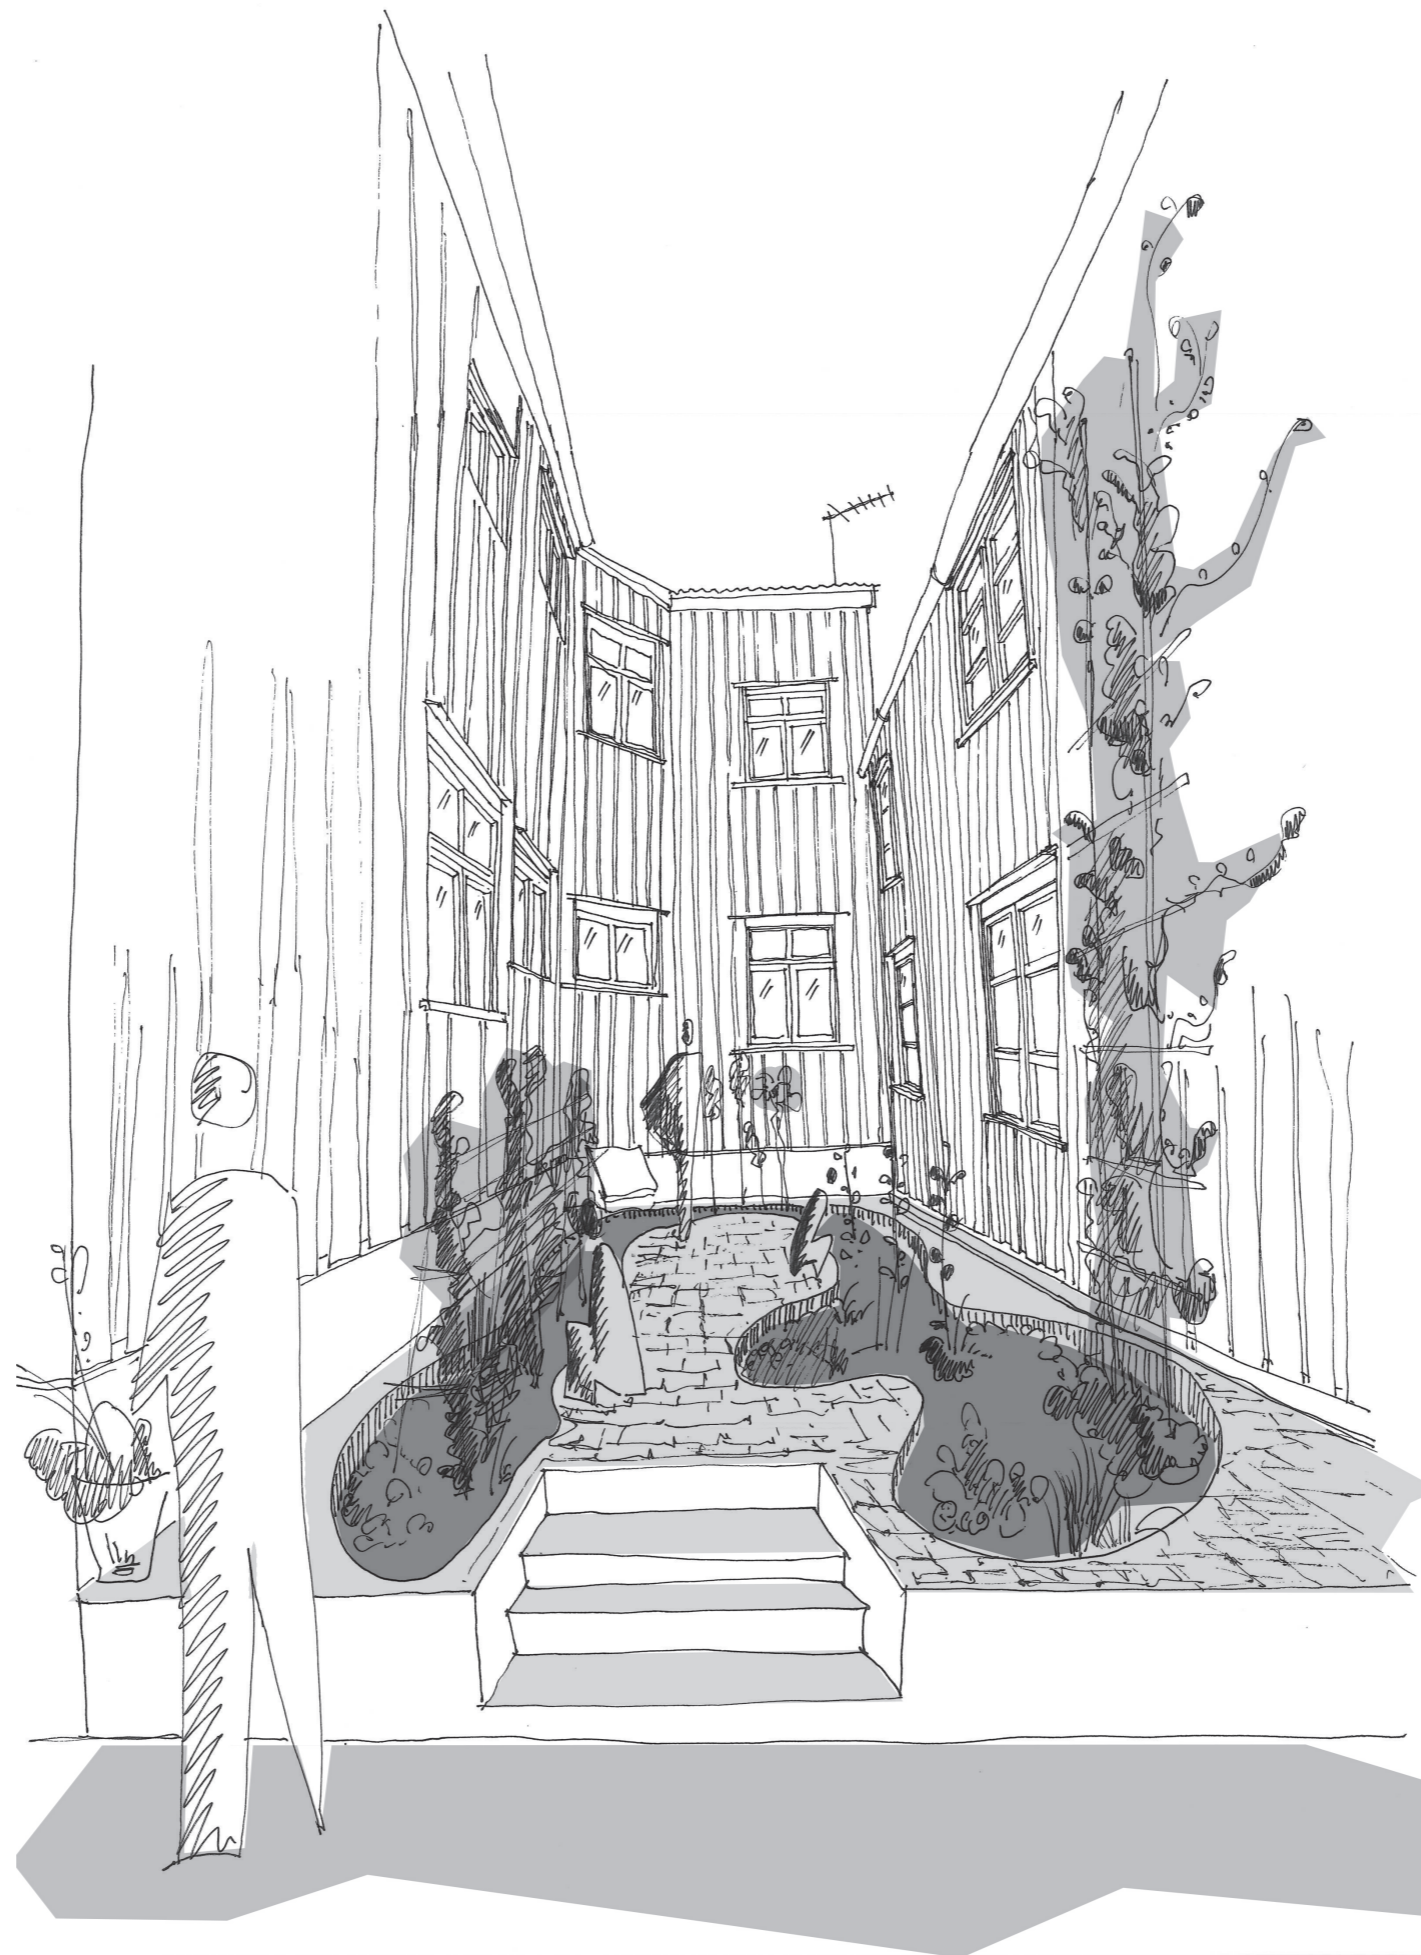
G11 er et privat gårdsrom som er direkte knyttet til Kuskveitas vestside. Både veggen og porten ligner G12 men, selve gårdsrommet er et par trinn over bakkenivå. Med en spilevegg i tre og port i stål med stålnetting som overflate blir overgangen mellom veita og gårdsrommet svært transparent. Denne type vegg/port gir en interessant kobling mellom gårdsrommet og veita, i tillegg til at den lar ettermiddagssol slippe gjennom til veita. Selve bakgården ligger stort sett i skygge på grunn av tett bygningsmasse rundt. Per idag er gårdsrommet ikke i bruk på grunn av mangel på kobling mellom bygningsmassen og gårdsrommet. Det er kun vinduer som åpner seg mot gårdsrommet og dette innsnevrer aktivitetsnivået/bruken av gårdsrommet.

131. Illustrasjon G11 (mot øst) idag. Bakgården ikke. (under)

130. Illustrasjon G11 (mot øst). Visjon med bruksendring der bakgården er tatt i bruk. En urbant mathage eller hage (til høyre).

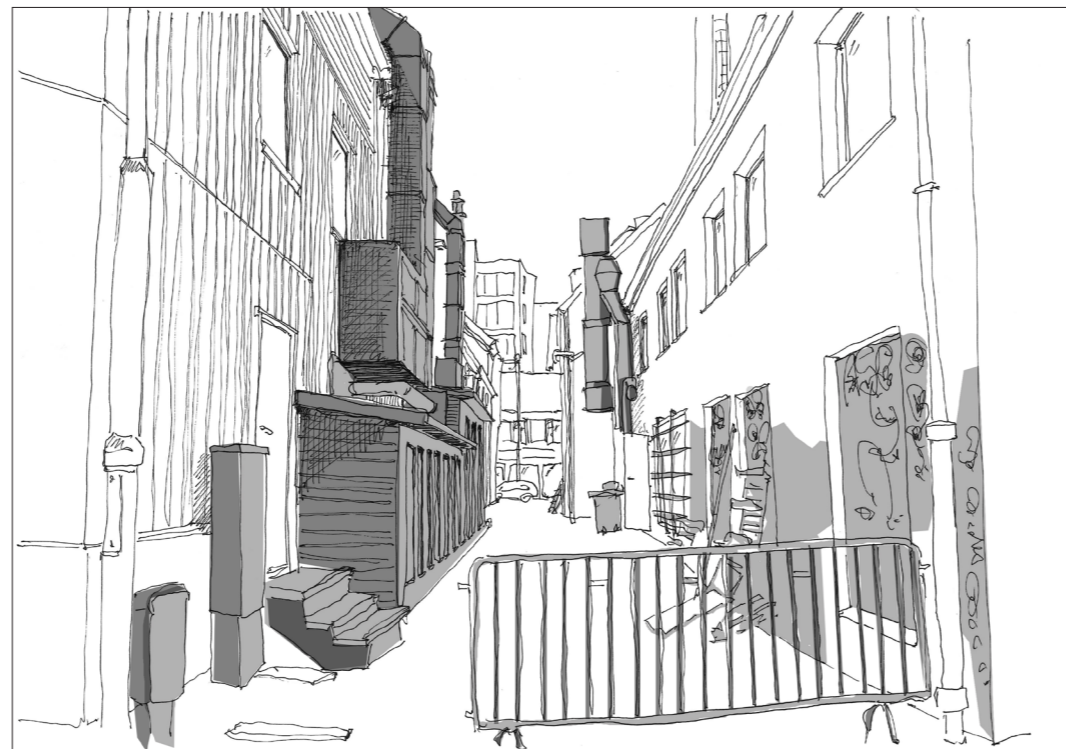
Gaubekveita nord-sør har fasader som i stor grad er avstengt på førsteetasjenivå, og preges av mangel på aktivitet. Dette fører åpenbart til en del hærverk med tagging på veggene, men dette løpet fremstår likevel som rolig og ryddig. Det øst-vestlige løpet preges av søppelkasser og provisoriske lagertilbygg, diverse avfall og tek-niske installasjoner på fasadene som ventilasjon og vifter. De fine fasadene på sørsiden i den vestlige delen av dette løpet kommer lite til sin rett på grunn av denne overmøbleringen. Bruk av asfalten fra fasade til fasade bidrar til å ta oppmerksomheten bort fra de viktige historiske kvalitetene ved denne veita.

133. Gaubekveita illustrasjon mot vest. Dagens situasjon med overmøblering med diverse utstyr, herieverk og lukket åpninger i første etasje. (nederst til venstre)
