RISIKO- OG SÅRBARHETSANALYSE

Sak: 18/13307-5 (100826/18) Detaljregulering av området mellom Elgeseter bru og Vollafallet.

Utarbeidet av: Agraff Arkitektur AS

PlanID: r20190005

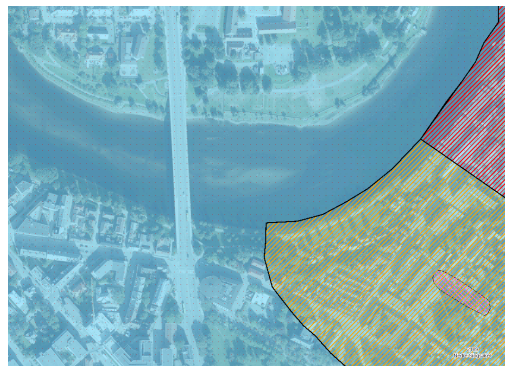
<p>Bildet er hentet fra NVEs Kartkatalog. Det er påvist kvikkleire i planområdet.</p> <p>“Området som er avmerket som sikret i tegning 10200316-RIG-TEG-002 vurderes å tilfredsstillende krav til områdestabilitet i henhold til NVEs veileder nr.7/2014/1/ i alle tiltakskategorier med skissert utfylling. Dette forutsetter at tiltaket i seg selv også dokumenterer tilfredsstillende stabilitet i henhold til NVEs veileder nr. 7/2014/1/ og krav i relevante prosjekteringsstandarder.” (Kilde: Multiconsults Notat Vurdering av områder som får forbedret stabilitetssituasjon som følge av utfylling i Nidelva, side 3.)</p> <p>Fyllingen er anslått til å omfatte ca. 15.000m³. Dette regnes som et mellomstort tiltak etter Miljødirektoratet sin veileder M-350.</p>

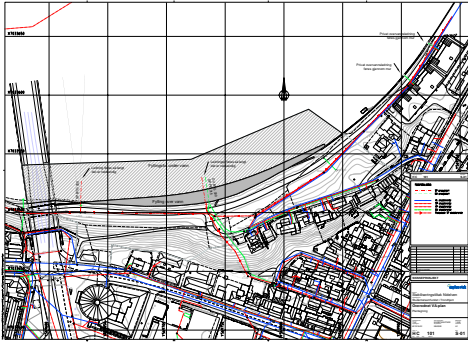
<p>«Fyllingen blir etablert langs og ut i Nidelven. Situasjonen for eksisterende ledningsnett i området forblir lik dagens situasjon, foruten tre utslippspunkt som må detaljprosjekteres.» (Kilde: Notat overordnet VA-plan, Asplan Viak 17.12.2018, side 1 og 2.)</p>

Nr	Hendelse	Årsak	Konsekvens	Alvorlighetsgrad	Sannsynlighetsgrad	Risiko	Risiko-reducerende tiltak	Kommentar
B1.1	Eksisterende vann- og avløps-ledninger.	Tiltaket berører ikke eksisterende avløpsanlegg direkte, men overløp til elva må forlenges igjennom ny fylling.	Potensiell stenging / oppstuvning av overløp.	Mindre alvorlig	Lav		<p>«Det er registrert to utslippspunkt fra AFD-ledningen ut i Nidelven (200mm BTG og 300mm PEH). Disse må forlenges i forbindelse med fyllingen slik at funksjonen opprettholdes med tilfredsstillende fall. Dimensjoner må kontrolleres og ledningene må prosjekteres i en detaljeringsfase ... Det er uvisst om Trondheim kommune har konkrete planer for separering av avløp-felles-systemet som eksisterer i dag, dette må avklares med komminalteknikk i en detaljeringsfase ... Fra Søndre Johnsgate går det et overløp og fra Vollafallet går det en overvannsledning ned til Nidelven. Disse ledningene (300mm OVO og 150mm OV)) og møtes i et felles utslippspunkt tett inntil dagens elvekant. Dette utslippspunktet må forlenges i forbindelse med fyllingen slik at funksjon opprettholdes med tilfredsstillende fall.» (Kilde: Notat overordnet VA-plan, Asplan Viak 17.12.2018. Side 1 og 2.)</p>
