Nye Hjorten Teater, Trondheim

Geoteknisk vurdering for reguleringsplan

DOKUMENTKODE: 10224832-RIG-RAP-001

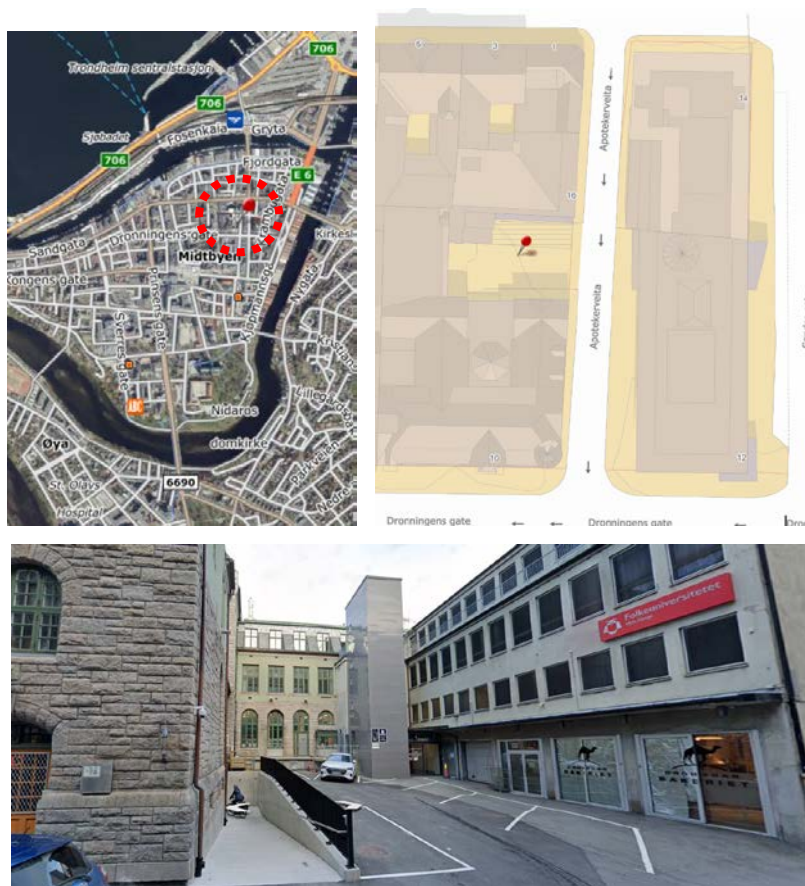
Figur 1: Oversikt over aktuell utbyggingstomt, fra kart.finn.no og gatebilde fra earth.google.com

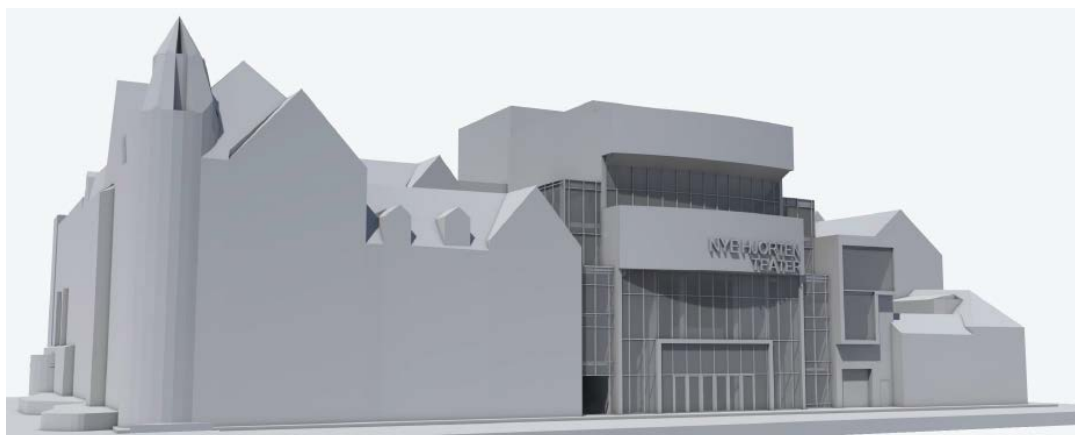
Figur 3: Illustrasjon av planlagt utbygging, fra arkitekt

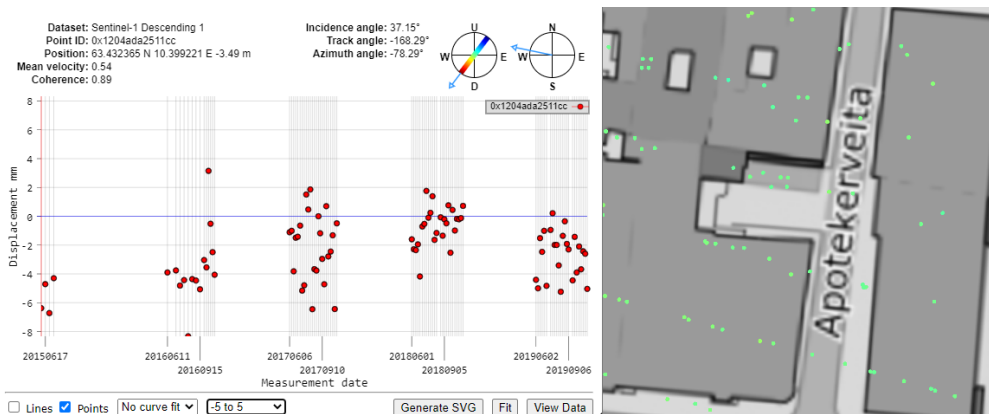
Ut fra radarinterferometri tolker vi at tomta ikke ligger i et område med tydelige pågående områdesetninger.

Figur 10: Radarinterferometri-data fra www.insarq.nqu.no
