NOTAT

OPPDRAAG	Risvollan senter, Trondheim	DOKUMENTKODE	10220180-RIGm-NOT-001
EMNE	Miljøgeologisk vurdering	TILGJENGELIGHET	Åpen
OPPDRAAGSGIVER	RENH Risvollan Park AS	OPPDRAAGSLEDER	Merethe W. Mork
KONTAKTPERSON	Jon Bjørnbet	SAKSBEHANDLER	Merethe W. Mork
KOPI		ANSVARLIG ENHET	10234012 Miljøgeologi Midt

Multiconsult Norge AS er engasjert av RENH Risvollan Park AS til å utrede deltemaet forurenset grunn i forbindelse med utarbeidelse av reguleringsplan for eiendommene Ingeborg Aas' vei 1, 2, 4 og 6 i Trondheim kommune.

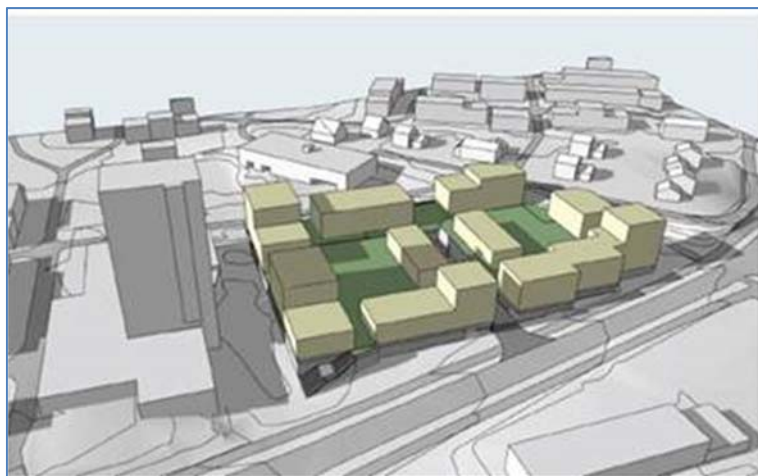
Figur 2. Foreløpig volumskisse av mulig tiltak på planområdet [2].

Utsnitt fra foreløpig illustrasjonsplan for utbyggingen er vist i figur 2.

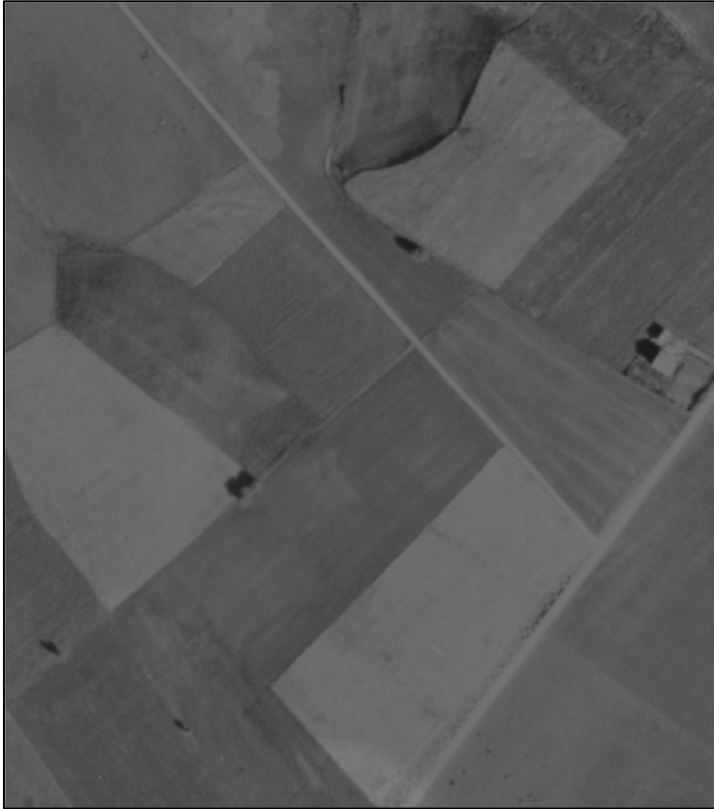
Figur 12. Flyfoto fra 1947 [3].

Ifølge flyfoto fra 1947, jfr. Figur 12, var det etablert vei omtrent der Marie Sjørdals vei går i dag, mens resterende undersøkt område var jordbruksareal og det lå en liten bygning på dagens parkeringsplass. Flyfotoene viser at planområdet opprinnelig bestod av dyrket mark, og at det var noen gårder i nærheten av planområdet i 1947. I 1964 var det bygget seks hus langs østre del av Marie Sjørdals veg, jfr. Figur 13. Flyfoto fra henholdsvis 1999, 2010 og 2019 er vist i Figur 14, Figur 15 og Figur 16, og viser planområdet slik det fremstår i dag.
