KOMMUNEDELPLAN SLUPPEN GEOTEKNISK VURDERING

Oppdragsnavn **KDP Sluppen**
Prosjekt nr. **1350030092**
Mottaker **Trondheim kommune**
Dokument type **G-rap-001**
Versjon **0**
Dato **21.12.2018**
Utført av **Margrete Åsmul**
Kontrollert av **Per Arne Wangen**
Godkjent av **Per Arne Wangen**
Beskrivelse **Geoteknisk vurdering for kommunedelplan Sluppen**

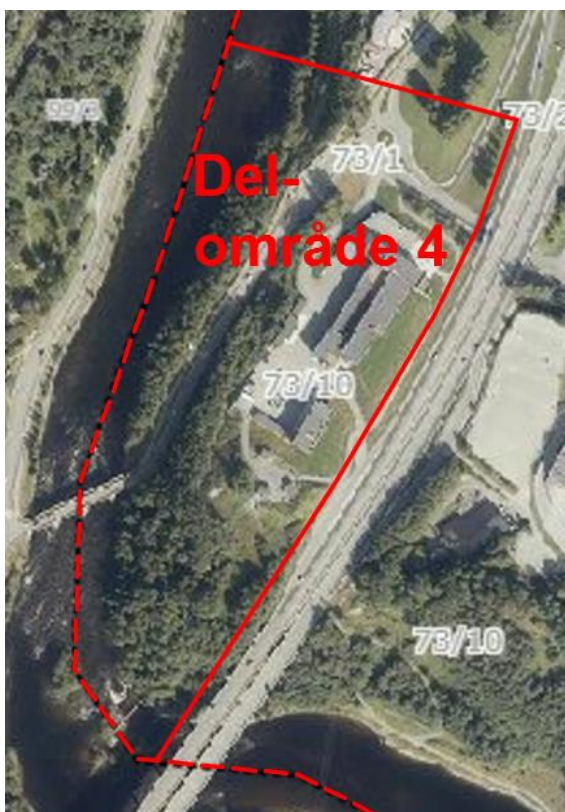
Delområde 4 er avgrenset av E6 i øst og Nidelva i vest, og består av et område som tidligere var en del av kvikkleiresone Nidarvoll før sonegrensen ble endret. Området er vist på figur 9. Det er ca. 20-30 m høye og bratte skråninger ned mot Nidelva på delområdet.

Figur 9: Delområde 4.

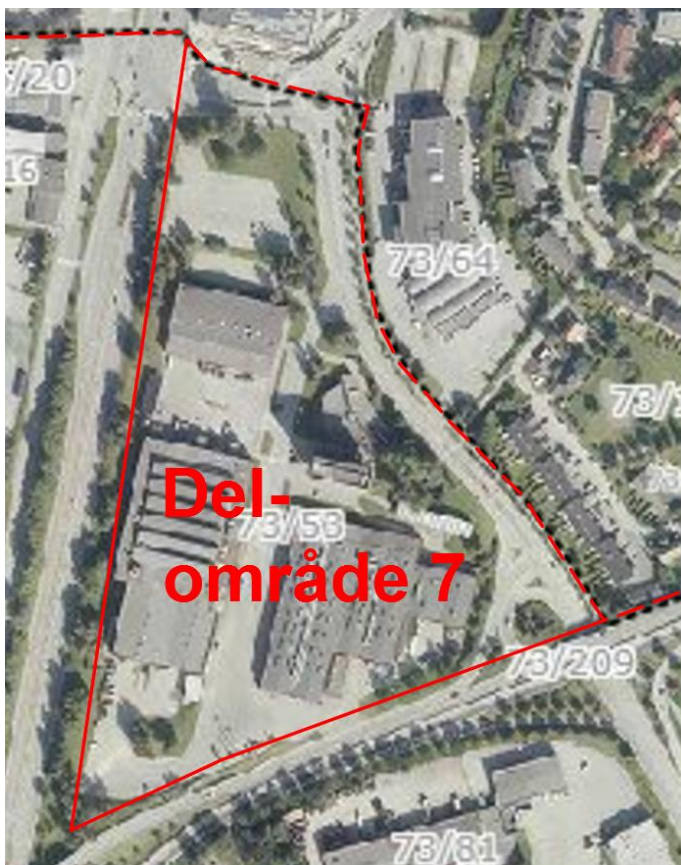
Delområde 7 er avgrenset av Bratsbergvegen i nord og øst, E6 i vest og Omkjøringsvegen (E6) i sør. Området er relativt flatt og består av næringsbygg.

Figur 12: Delområde 7.

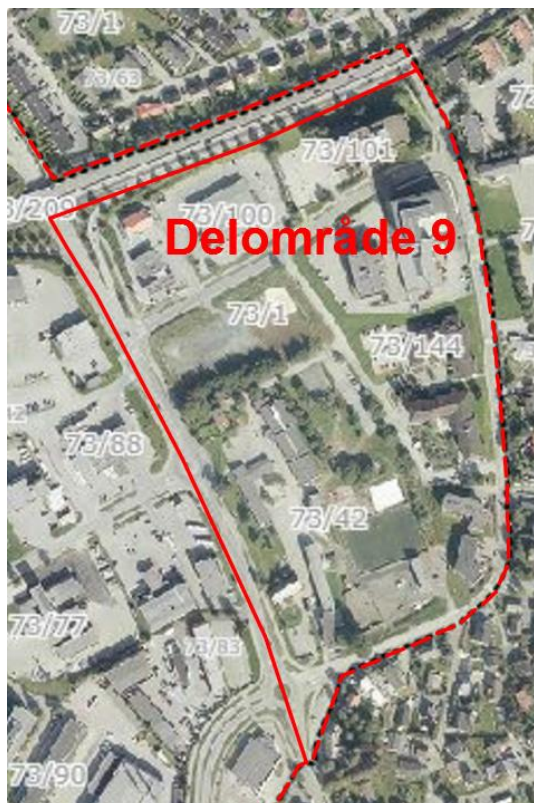
Delområde 9 er avgrenset av Omkjøringsveien (E6) i nord, Bratsbergvegen i vest og Klæbuveien i sør og øst. Området er bebygd og består av skole, helsehus, boligblokker og næringsvirksomhet.

Figur 14: Delområde 9.
