NOTAT

Oppdrag **1350034256-002 – Granåsen Utviklingsområde**
Kunde **Trondheim kommune**
Notat nr. **M-Not-001-1350034256**

MILJØTEKNISK VURDERING AV FORURENSET GRUNN FOR UTNYTTELSE AV UTVIKLINGSOMRÅDET I GRANÅSEN

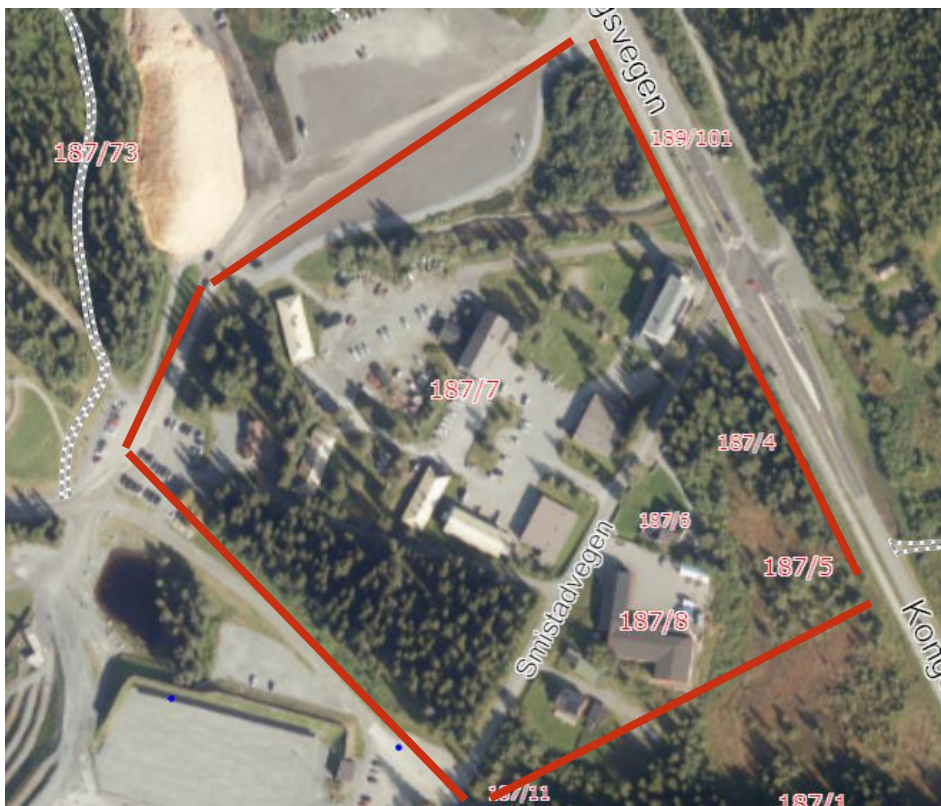
Figur 1: Omriss av Utviklingsområdet iht forespørsel fra Trondheim kommune.

Trondheim kommune er i gang med forprosjekt for videre utvikling og utnyttelse av arealet kalt *Utviklingsområdet* ved Granåsen idrettspark, ca 68 daa. Figur 1 viser Utviklingsområdet som skissert i forespørselen fra Trondheim kommune, ved Thomas Kilnes-Kvam i Eierskapsenheten.

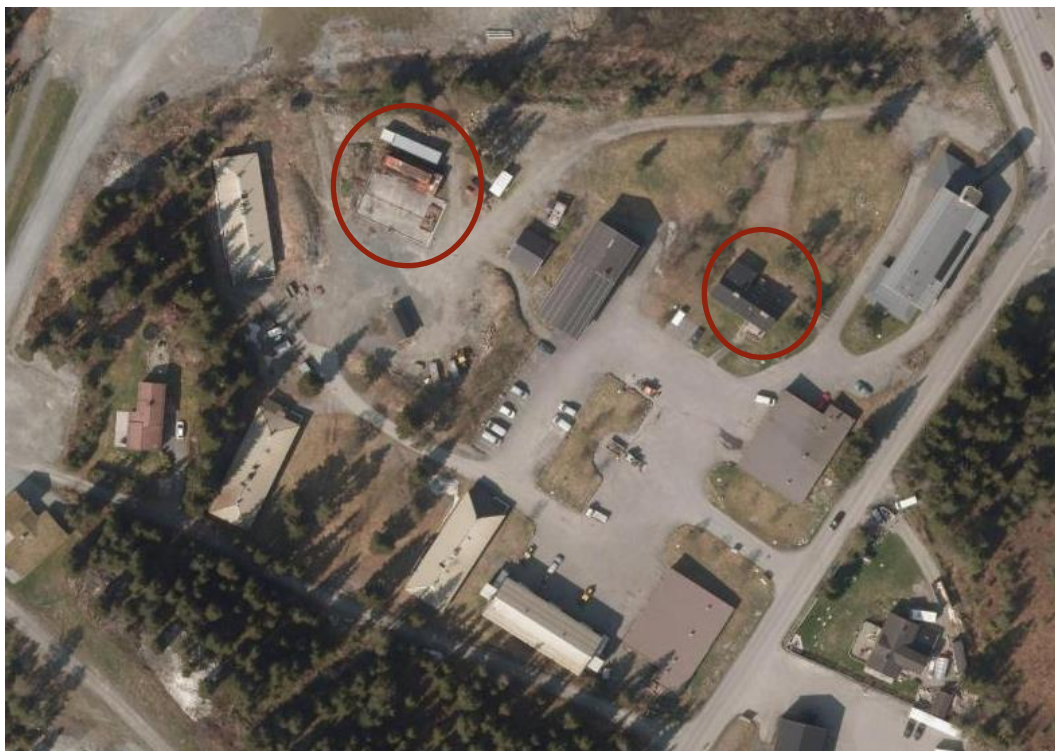
Figur 4: Flyfoto fra 2012 viser Siviltforsvarstomta med brannøvingsfelt (venstre) og hus som ble brent ned (høyre) markert med røde sirkler (norgebilder.no).

Ved Sivilforsvaret sin leir ved Leirbrua har det vært gjennomført brannøvelser i mange tiår, Figur 4. I følge strindahistorielag.no fikk det omorganiserte norske Sivilforsvaret sine oppgaver definert i 1947, der øvelser i brannvern var en viktig del av opplæringen av mannskaper. Brannøvelsene i Strinda fant sted i denne leiren, og branntårnet på murbygningen i krysset Smistadvegen og Kongsvegen var et synlig tegn på dette.

I 2013 gjennomførte brannvesenet kontrollert nedbrenning av en bygning på tomta, markert med rød sirkel i Figur 4. En branntomt kan erfaringsvis være forurenset av flere kjemiske stoffer, blant annet PAH-forbindelser og eventuelt PFAS-forbindelser dersom aktiv slukking med brannskum har pågått.

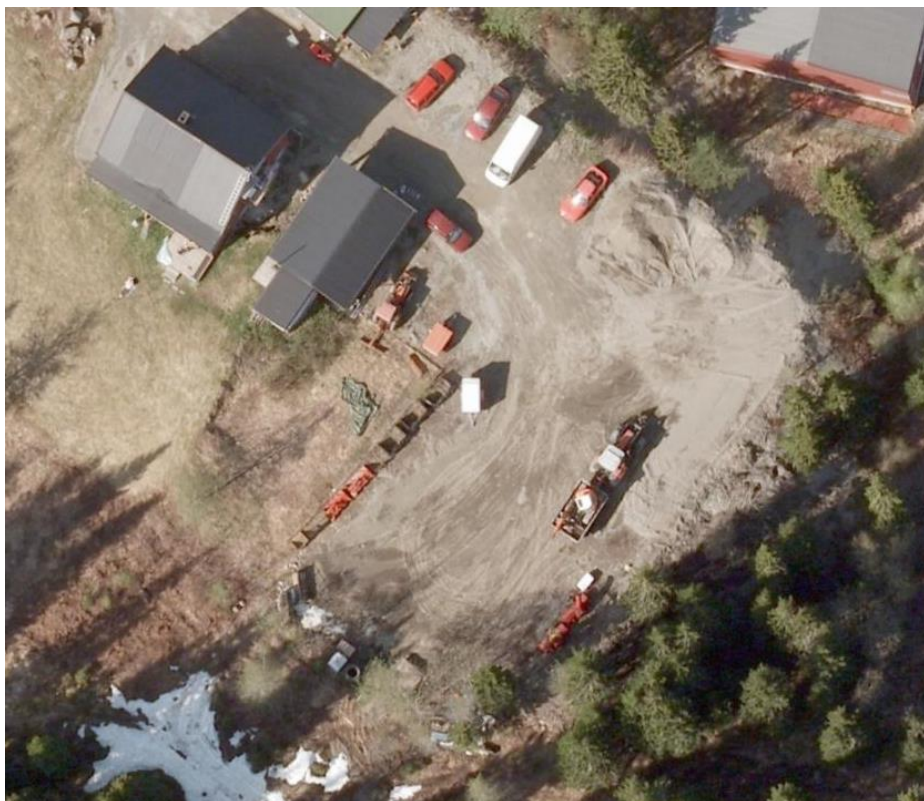
Figur 5: Flyfoto fra 2008 viser eksisterende bygninger på gnr/bnr 187/10 som må rives i forbindelse med tiltaket. På grusplass ved bygningene er det lagret diverse utstyr (norgebilder.no).

Øst for bygningsmassen på gnr/bnr 187/10 er det en grusplass der det bla har foregått oppstilling for biler og diverse utstyr, noe som gir grunn til å tro at det kan være forurenset grunn i området, Figur 5.
