KONSEKVENSER VED DELVIS RIVING AV STRANDVEIEN 23

Oppdragsnavn **Funksjonelt dobbeltspor, Marienborg-Lademoen (FunkDB)**
Prosjekt nr. **60034612**
Dato **30.08.2022**

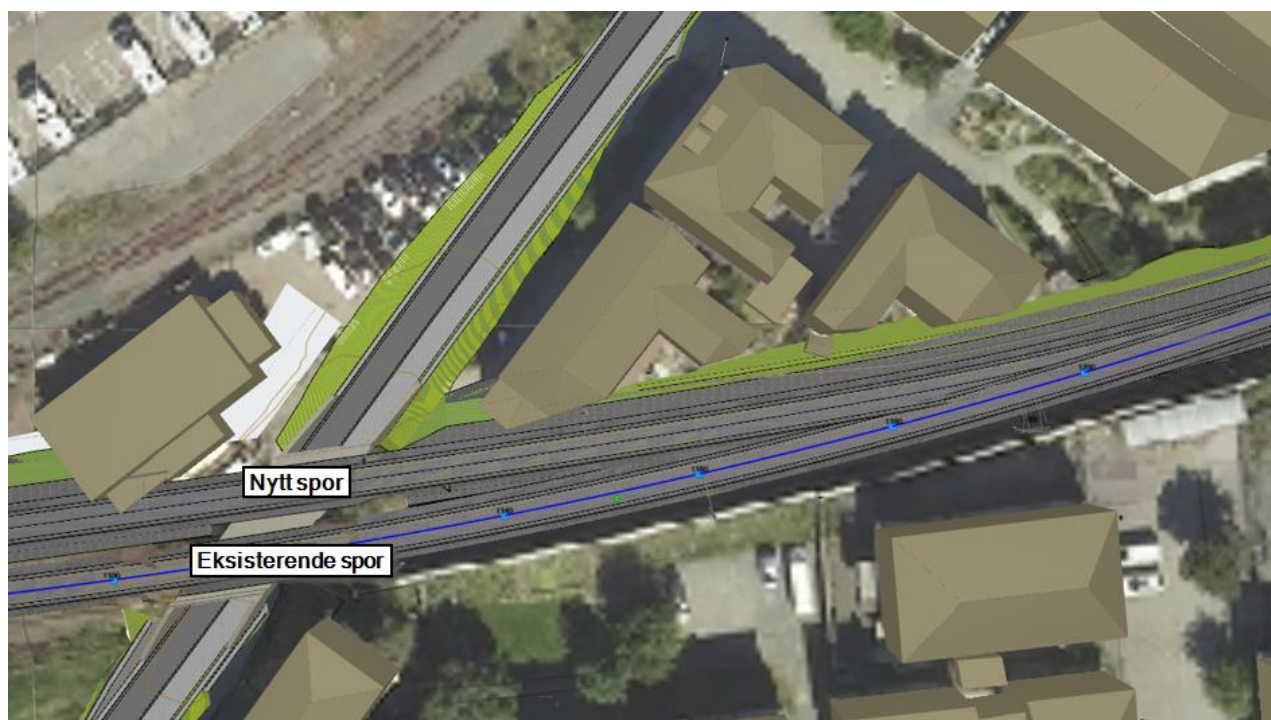
Figur 1: Utsnitt av fremtidig jernbanetrase forbi Strandveien 23.

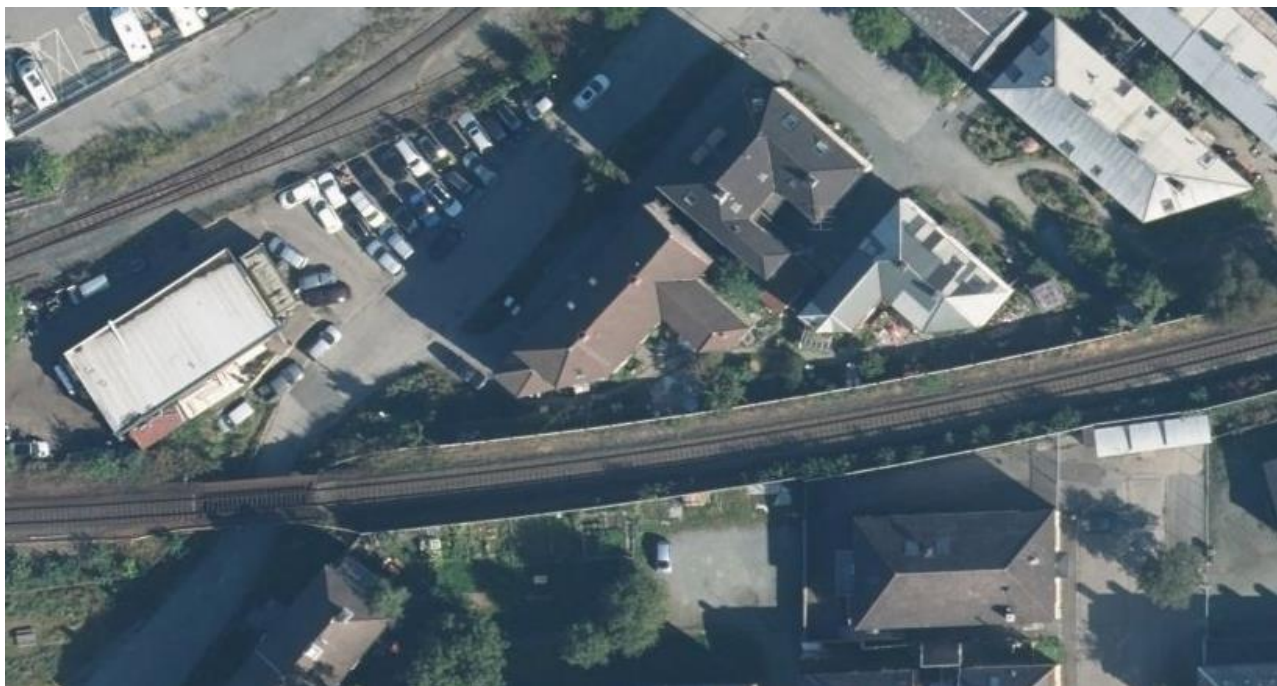
Figur 2: Utsnitt av dagens jernbanetrase forbi Strandveien 23.

Det etableres et nytt spor parallelt med dagens spor forbi Strandveien 23 og dette medfører at en bredere trasé må etableres. Resultatet av dette er at Strandveien 23 berøres av utvidelsen av sporet med tanke på sikkerhetssoner for jernbanen, anleggsgjennomføring i forbindelse med utbygging av jernbanen, og jernbanelaster¹ på fundamentet til Strandveien 23. Dette notatet vil beskrive disse konfliktene, samt hvilke konsekvenser det vil ha å rive kun deler av Strandveien 23.

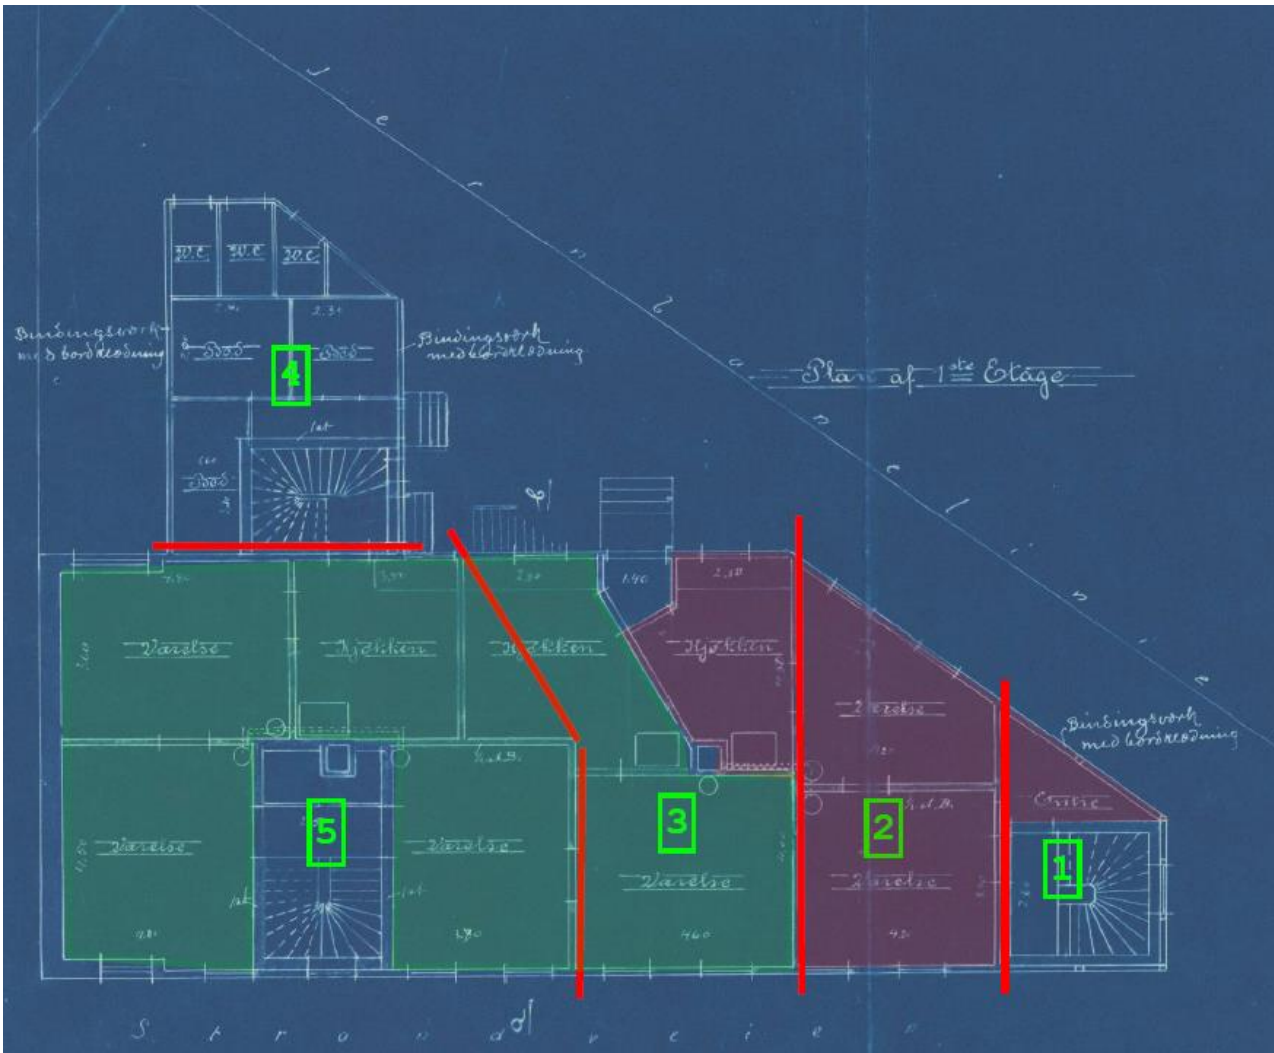
Figur 4: Skisse med forslag til oppdeling av 1. etasje av Strandveien 23. Se vedlegg 2 for hele bygget.

En oppdeling av hver enkelt etasje er vist i vedlegg 2, men se også Figur 4 for utsnitt av 1. etasje og Figur 5 for utsnitt av 2. etasje.

Oppdelingen av Strandveien 23 kan deles i fem områder:

1. Trappehus må rives pga. konflikt med jernbanefyllingen og nærhet til KL-ledningen
2. Del av bygget som må rives pga. konflikt med jernbanefyllingen og nærhet til KL-ledningen
3. Del av bygget som må rives bl.a. for å unngå jordtrykk mot grunnmur (og oppnå tilstrekkelig avstand til KL-ledningen)
4. Del av bygget som kan måtte rives/ombygges ifm. adkomst til trapp (rømning) gitt geotekniske vurderinger
5. Gjenstående. Merk at område 5 kan bli noe mindre avhengig av detaljerte geotekniske vurderinger.

Område 1 er et trappeshus som ble bygget etter krigen. Det er derfor uproblematisk å rive dette med enkle utbedringer uten å påvirke stabiliteten til resten av bygget.

Område 2 er den delen av huset som Byantikvaren nevnte på befaring at kunne rives. Denne linjen henger tydelig sammen med innvendig oppdeling i bygget, og krever for øvrig at det etableres en ny endevegg på huset. Det er imidlertid ikke nok å rive kun til område 2, da område 3 også kommer i konflikt med fylling og kontaktledning til jernbanen.

Område 3 er i direkte konflikt med sikkerhetssonen for KL og fyllingen for jernbanen. Det må derfor rives med skråskjæring og det må etableres en helt ny bærende yttervegg på sørsiden av område 5 da det ikke følger byggets indre vegger. Område 3 anbefales å rive med skråskjæring framfor å følge de indre veggene da dette reduserer materialbruk.

Område 4 antas relativt uproblematisk å rive da det står separat fra resten av bygget, men dersom det rives vil det være nødvendig å opprette en ny trappeoppgang for å sikre to nødutganger fra bygget. Det forventes at det er mulig å unngå konflikt med denne delen av bygget da den er lengst unna Strandveien og anleggsbeltet kan derfor være smalere her for å unngå konflikt, men det må gjøres mer detaljerte geotekniske analyser og beregninger for å være sikre på at konflikten kan unngås.

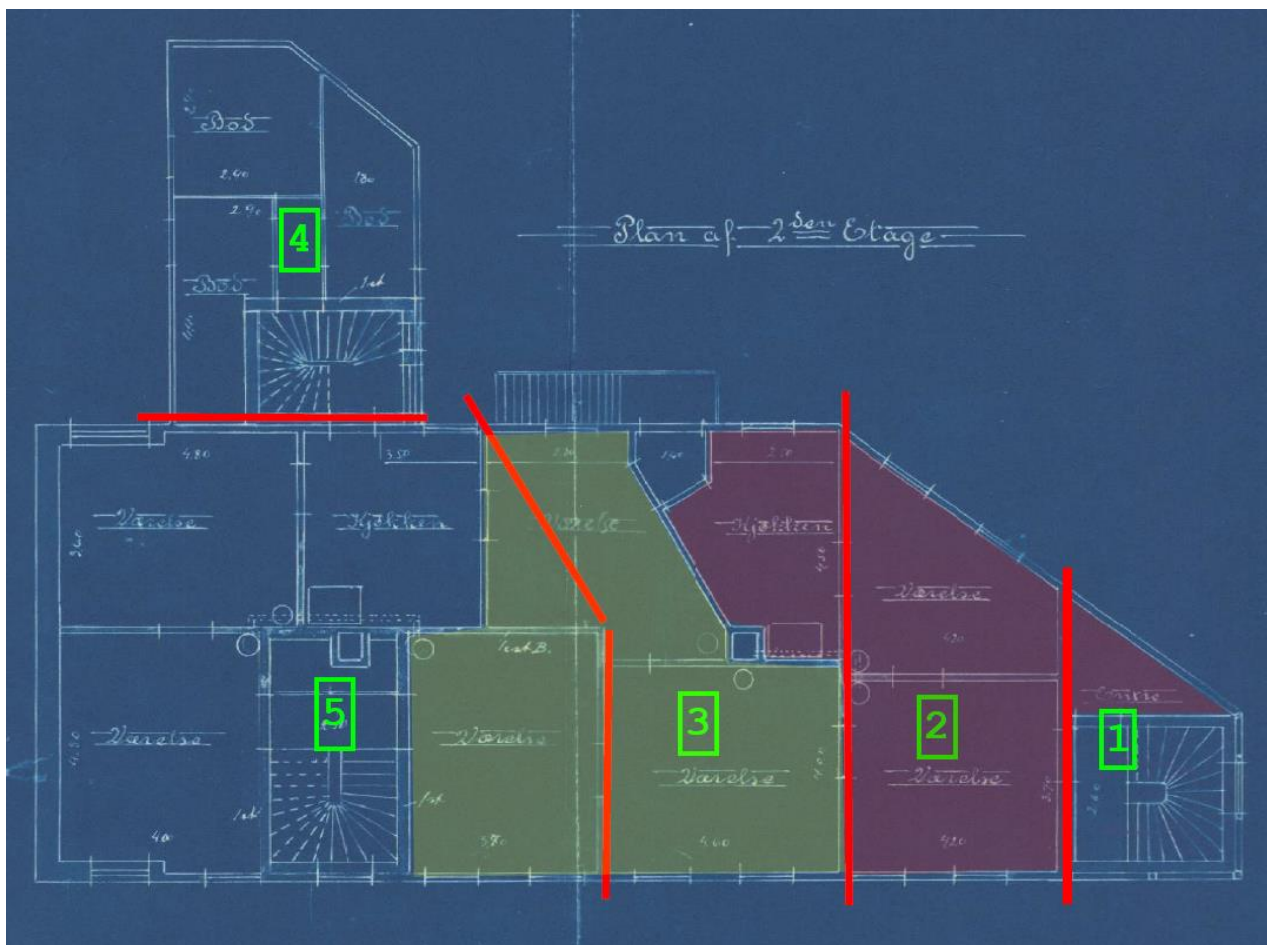
Figur 5: Skisse med forslag til oppdeling av 2. etasje av Strandveien 23. Se vedlegg 2 for hele bygget.
