# KAPASITETSØKENDE TILTAK TRØNDERBANEN MARIENBORG - LADEMOEN FUNKSJONELT DOBBELTSPOR Fagrapport Risiko- og sårbarhetsanalyse Lademoen stoppested

<b>40</b>			
		Produsent	Rambøll Norge AS		
		Prod. dok. nr.			
		Erstattet av			
<b>Prosjekt: 60034612          Parsell: 15 Marienborg – Lademoen</b>		Dokument nr. <b>KTT-15-A-10105</b>		Rev. <b>02B</b>

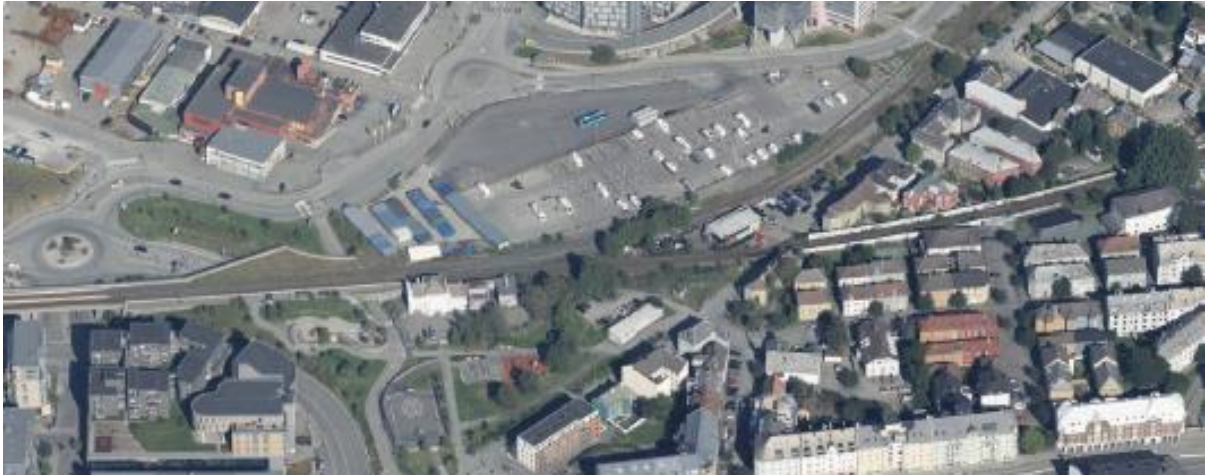
*Figur 2: Skråfoto av Lademoen med dagens holdeplass og områdene rundt (foto hentet fra Trondheim kommune).*

Planområdet ligger på Lademoen i Trondheim, sør for Nyhavna og nord for Nedre Elvehavn og Solsiden. Lademoen er i dag første holdeplass etter Trondheim S i retning Bodø, og ligger ved km 0,94 på Nordlandsbanen. Lademoen har i dag sideplattform med mulighet for påstigning til spor 1 på sørsiden av plattformen. Hastighet for tog forbi Lademoen er maks 30 km/t begge retninger.

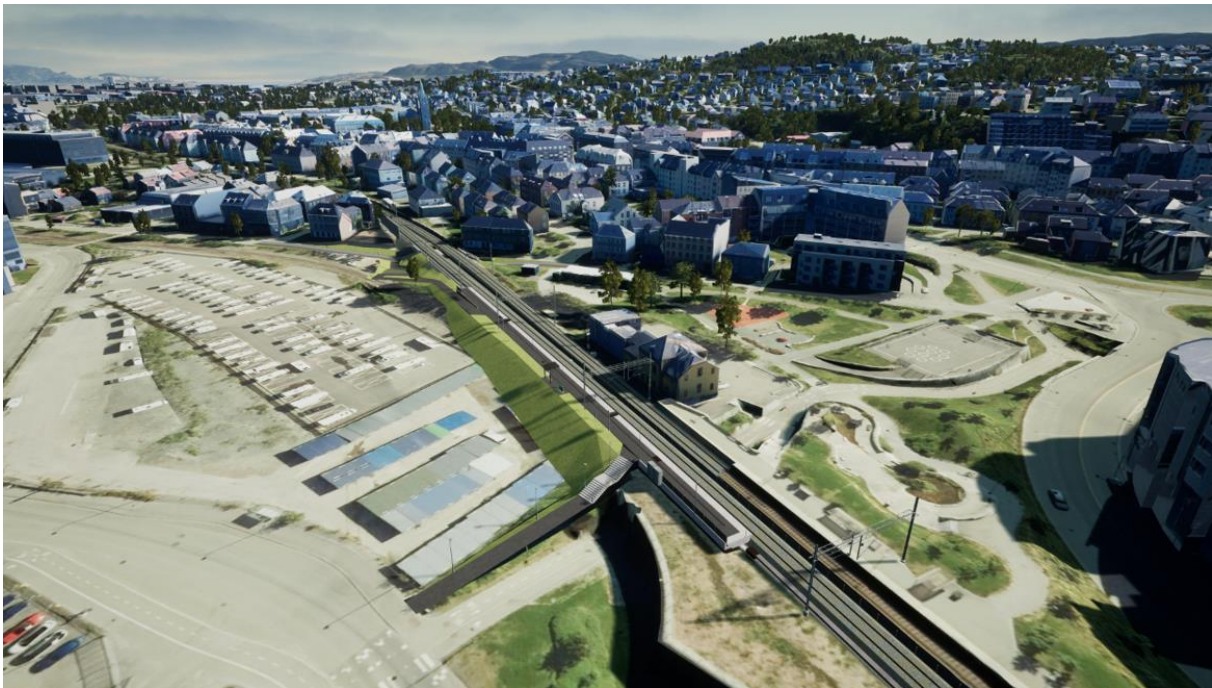
*Figur 3: Modellutklipp mot sør-øst som viser ny plattform og nye adkomster på Lademoen.*

Det skal også bygges ny plattform for retningsdrift på Lademoen. Plattformen og sporvekselen i enden plasseres slik at det blir samtidighet for vanlige togbevegelser på stoppestedet. I tilknytning til plattformene etableres det gjerde mellom sporene på Lademoen, ut til 50 m fra plattformene.

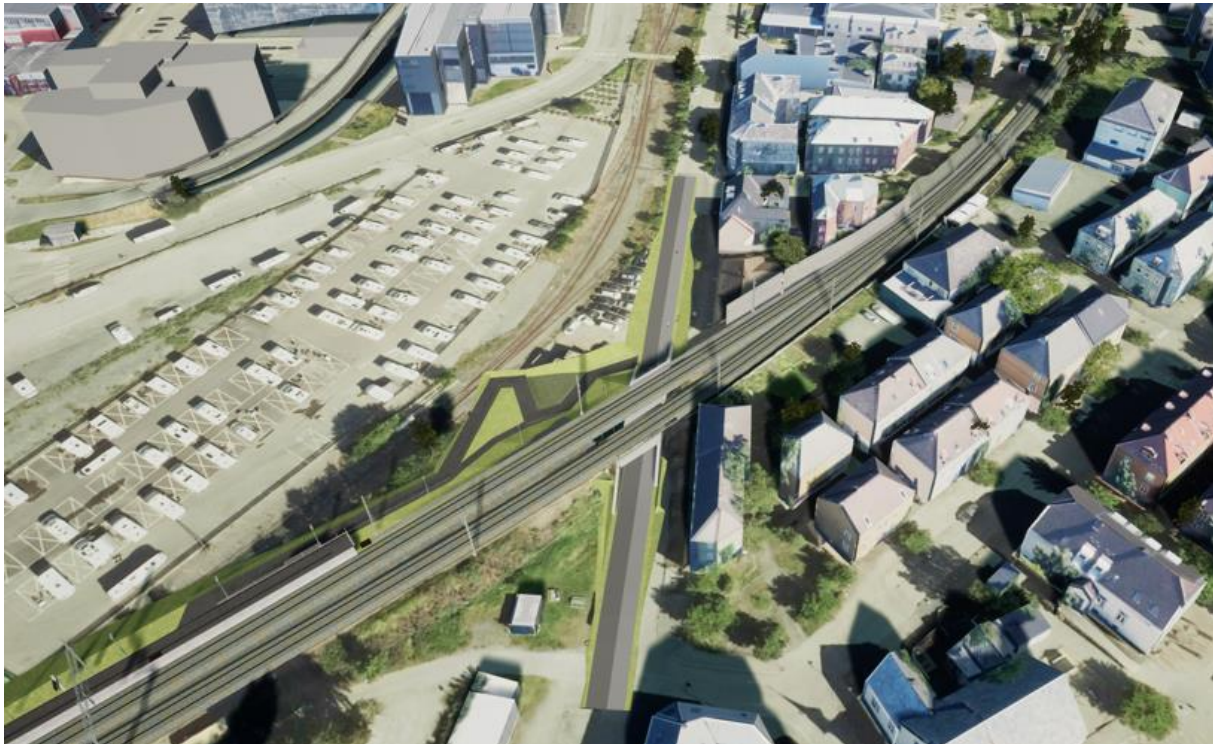
*Figur 4: Modellbilde mot nord som viser rampe fra plattform ned Strandveien.*

Det etableres en ny plattform (med en lengde på 125 m) på nordsiden av sporet.

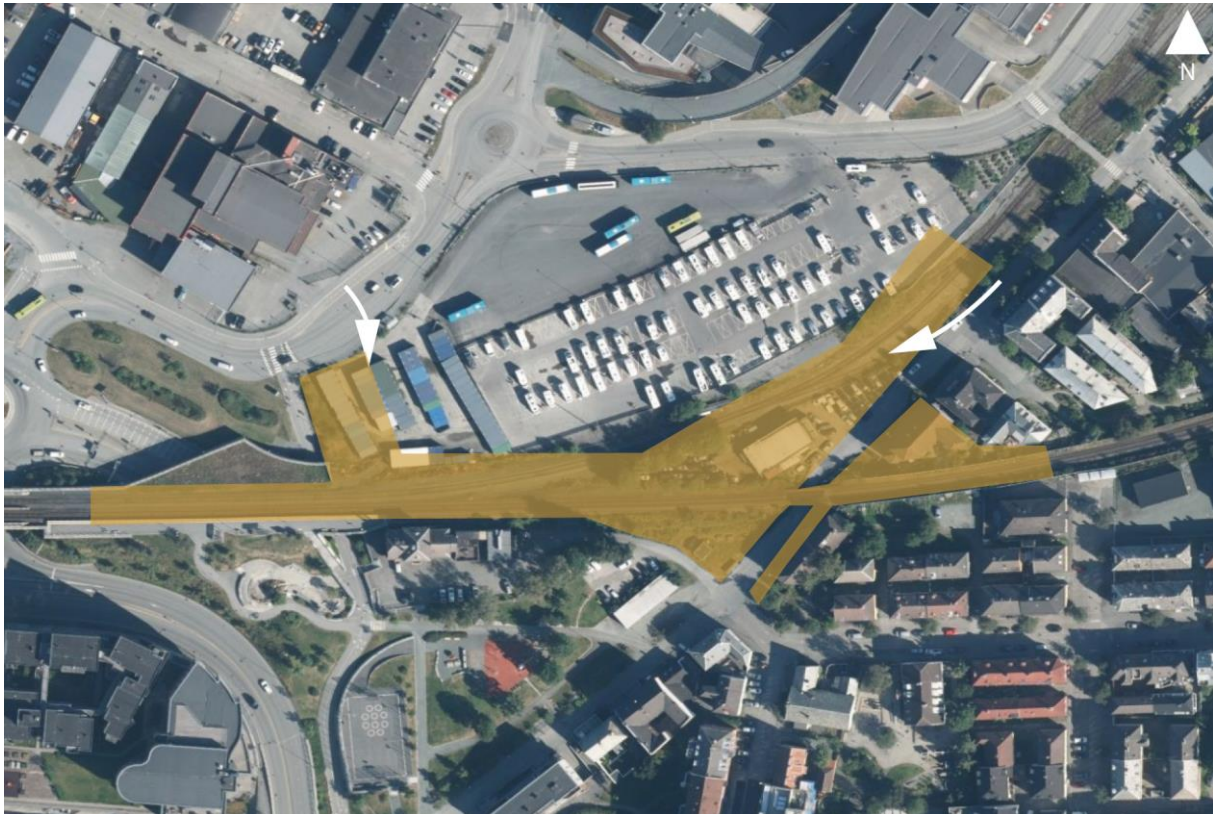
*Figur 5: Illustrasjon som viser rigg- og anleggsområder.*

Tiltakene som er planlagt medfører større inngrep i området. Dette gjelder spesielt for eksisterende jernbanebru og riving av bebyggelse. Det er avsatt flere områder til anlegg- og riggområder, som det fremgår av kartet i Figur 5.

I vest er det regulert inn et belte som sikrer midlertidig adkomst til anleggsområdet fra Skippergata, og et område tilknyttet etablering av plattform med tilhørende teknisk infrastruktur.
