GEOTEKNISK NOTAT

Oppdragsnavn **Eberg Idrettspark - Reguleringsplan**
 Prosjekt nr. **1350040625**
 Kunde **Trondheim Kommune**
 Technical Note no. **G-not-001**
 Til **Trondheim kommune**
 Fra **Rambøll Norge AS v/Hilde Lien Davik**

GEOTEKNISK VURDERING AV GJENNOMFØRBARHET IFM. DETALJREGULERINGSPLAN FOR SIGURD JORSALFARS VEG 37, GNR./BNR. 59/4 OG 185 M.FL.

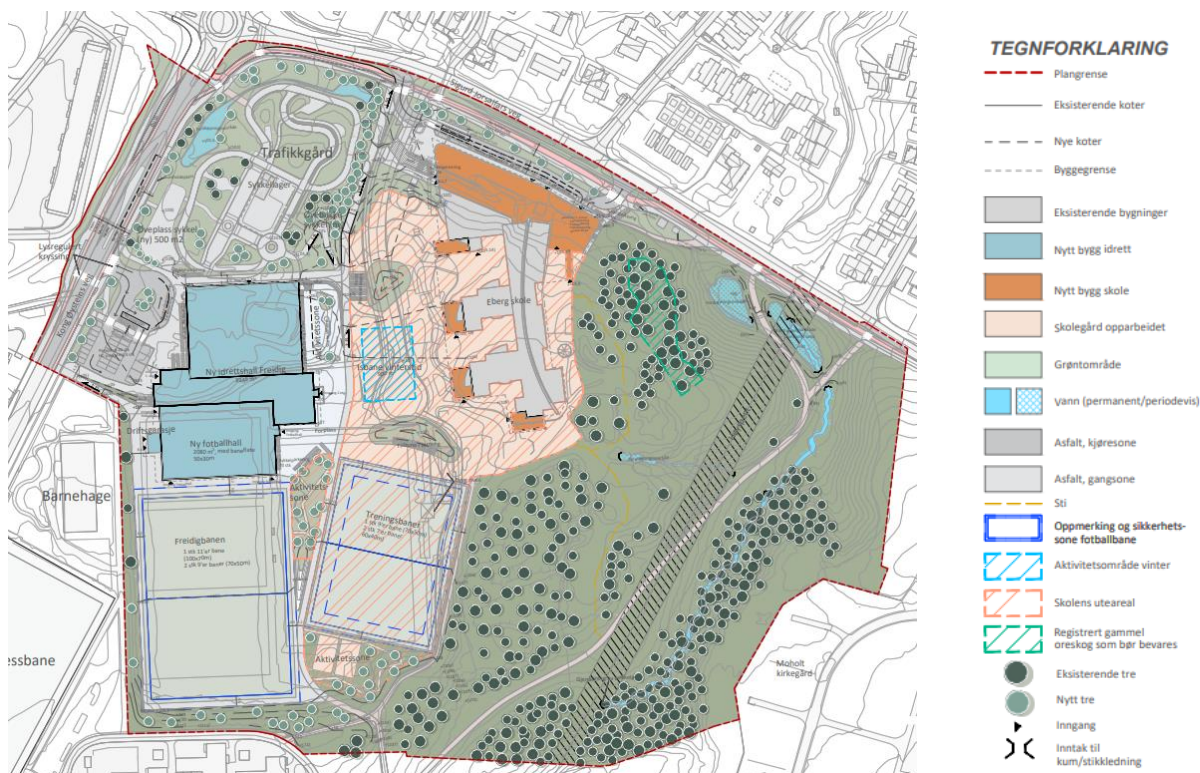
Figur 3: Illustrasjonsplan, oversendt Trondheim kommune 8.7.2022

Helhetsplanens hovedgrep for det aktuelle planområdet tilrettelegger for utbygging av idrettsklubben SK Freidig sine fasiliteter med en idrettshall og en mulig fotballhall samt utvidelsesmulighet for Eberg skole. Deler av eksisterende friområder/uteoppholdsarealer vil i varierende omfang påvirkes. Figur 3 viser illustrasjonsplan for opplegg til helhetsplan for hele området, og figur 4 skisserer hovedgrepene til helhetsplanen.

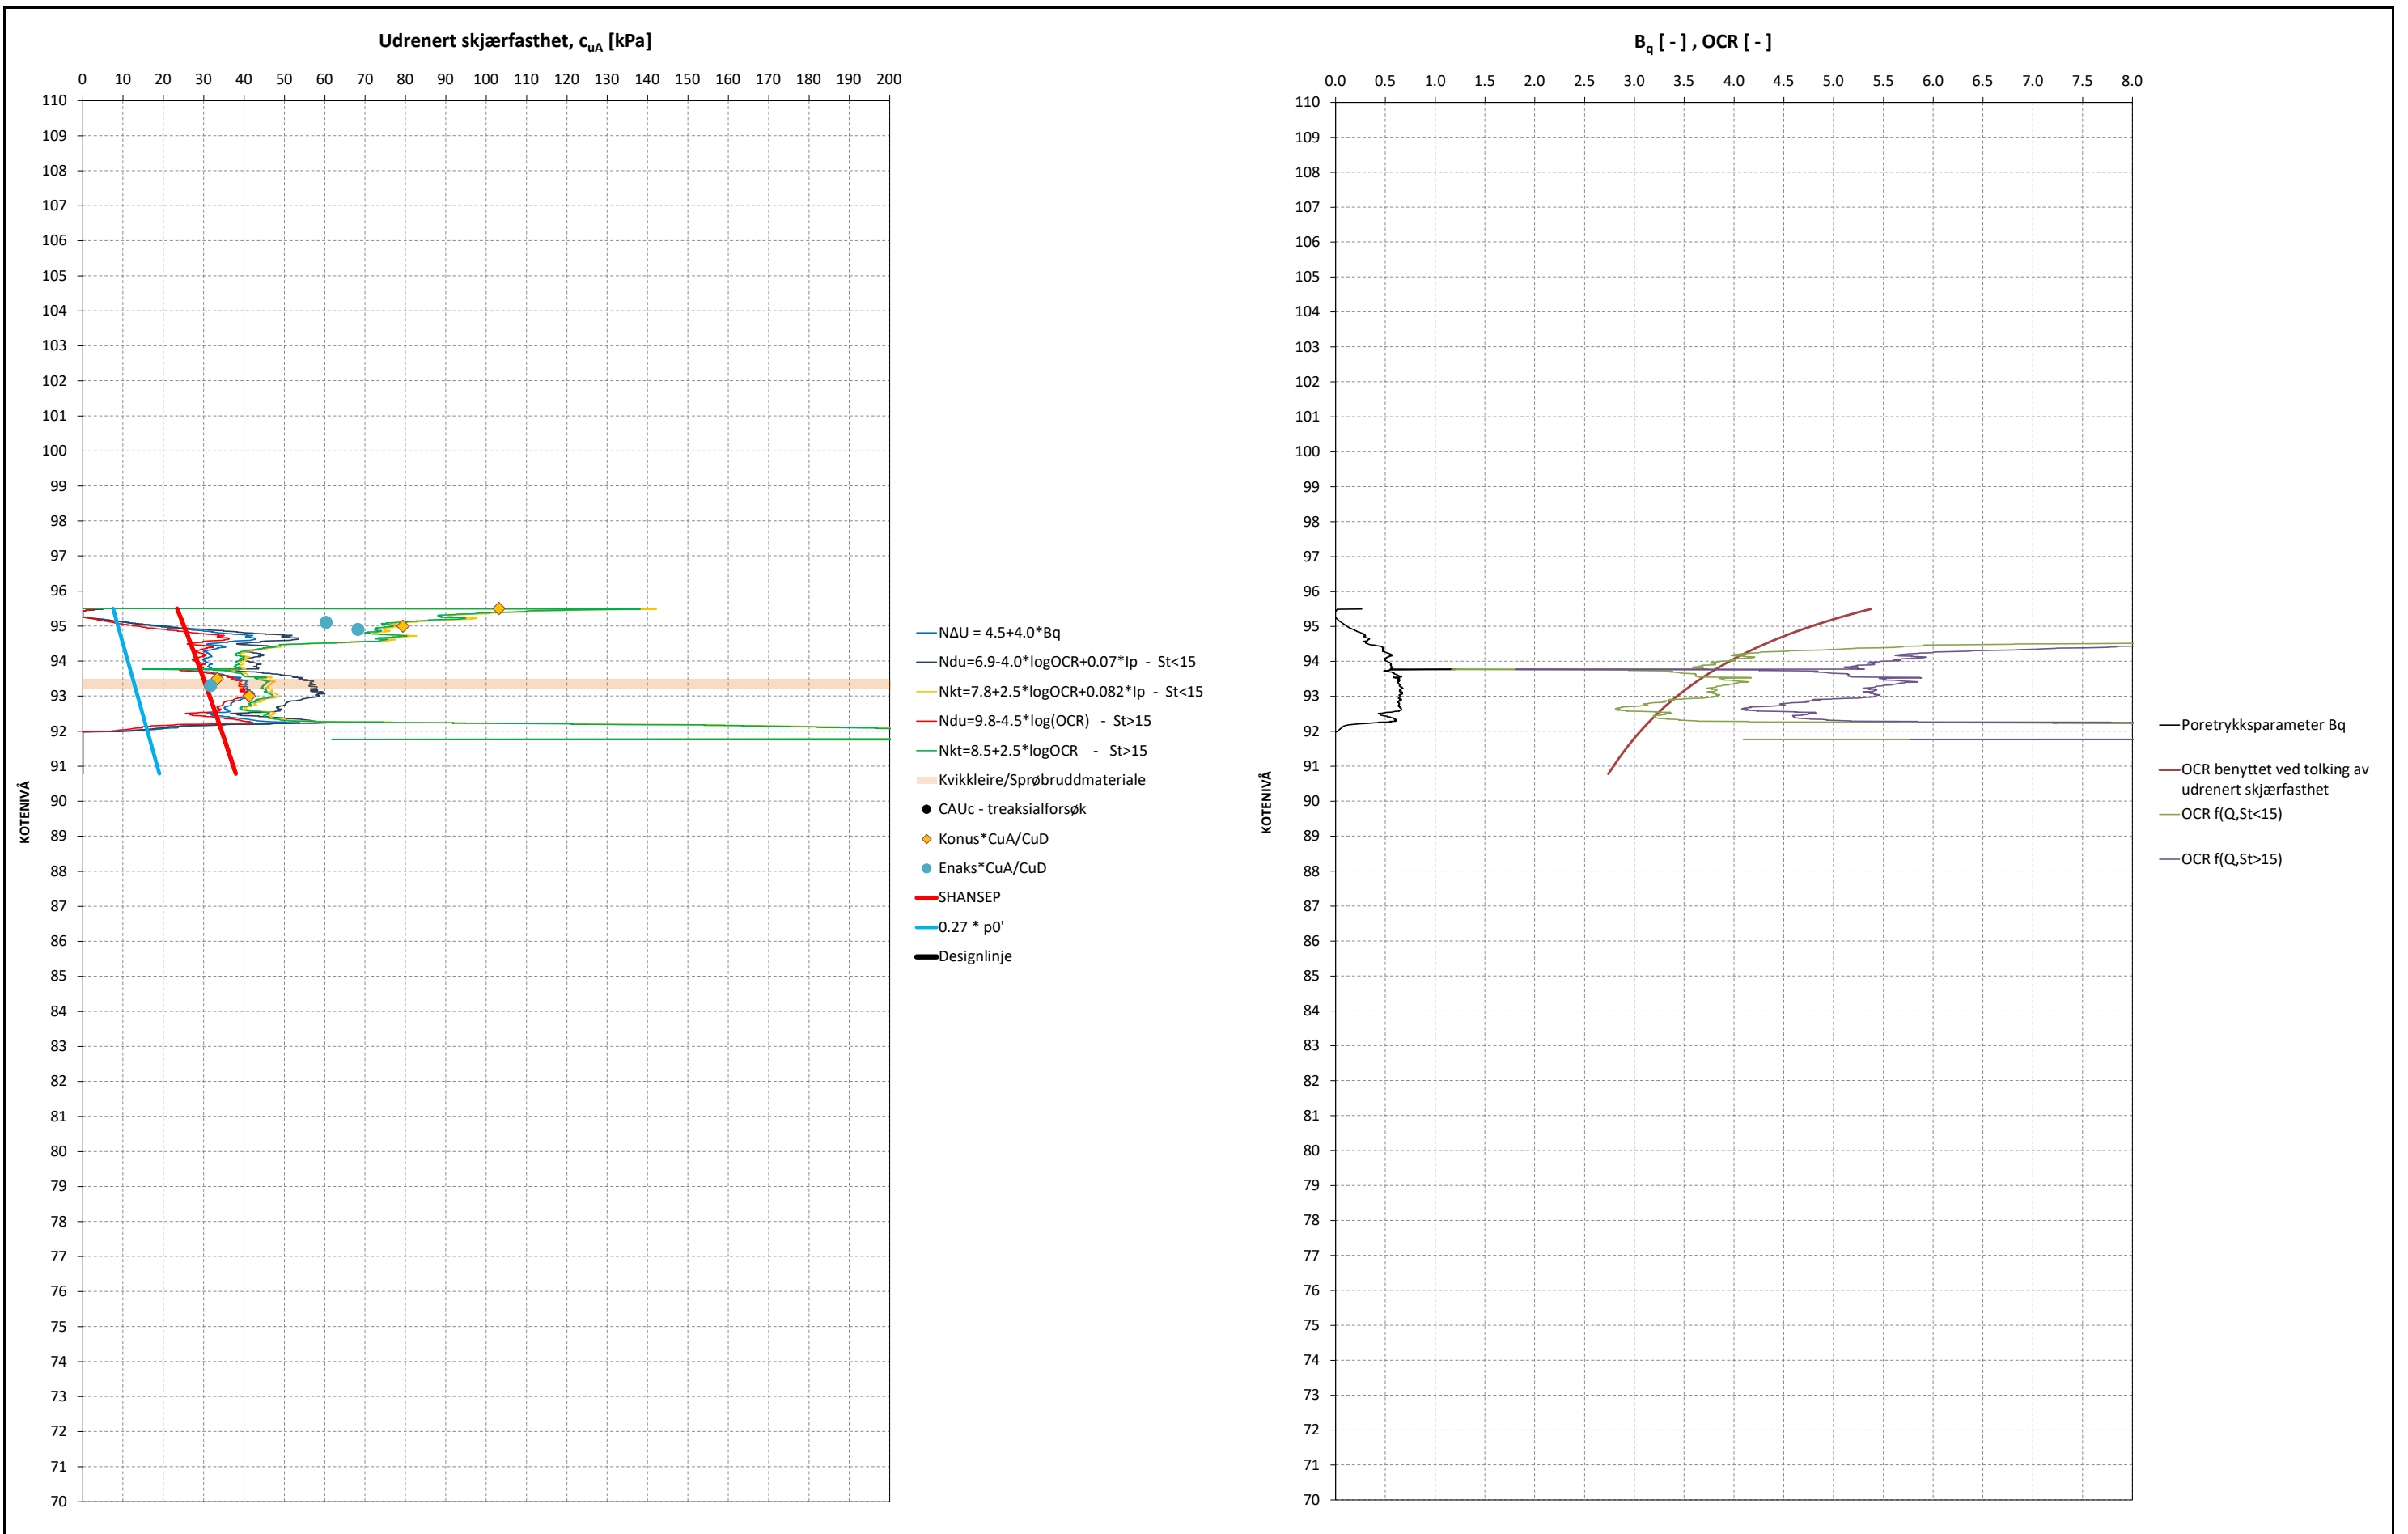
Trondheim kommune		Oppdrag	1350040625
Eberg idrettspark		Tegn./kontr.	Vedlegg
Borpunkt: 6	Terrengkote: 97.5	SHOLM/MAL	A
Tolking/presentasjon av CPTU Udrenert skjærfasthet og OCR		Dato	Tegn. Nr.
		13-05-2022	-

In-situ poretrykk:	Hydrostatisk	Romvekt:	Konstant, 19 kN/m ³
Grunnvannstand [Z]:	1 m	SHANSEP-normalisering:	$\alpha = 0,28$ $\beta = 0,65$
Overkonsolidering:	Tidligere terreng kote +110, GV[z] = 2 m		Verdier for enaks/konus anses representative for direkte skjærfasthet og er derfor korrigert med anisotropiforholdet CuD/CuA = 0,63
Plastisitetsindeks, I_p:	Konstant, $I_p = 5$

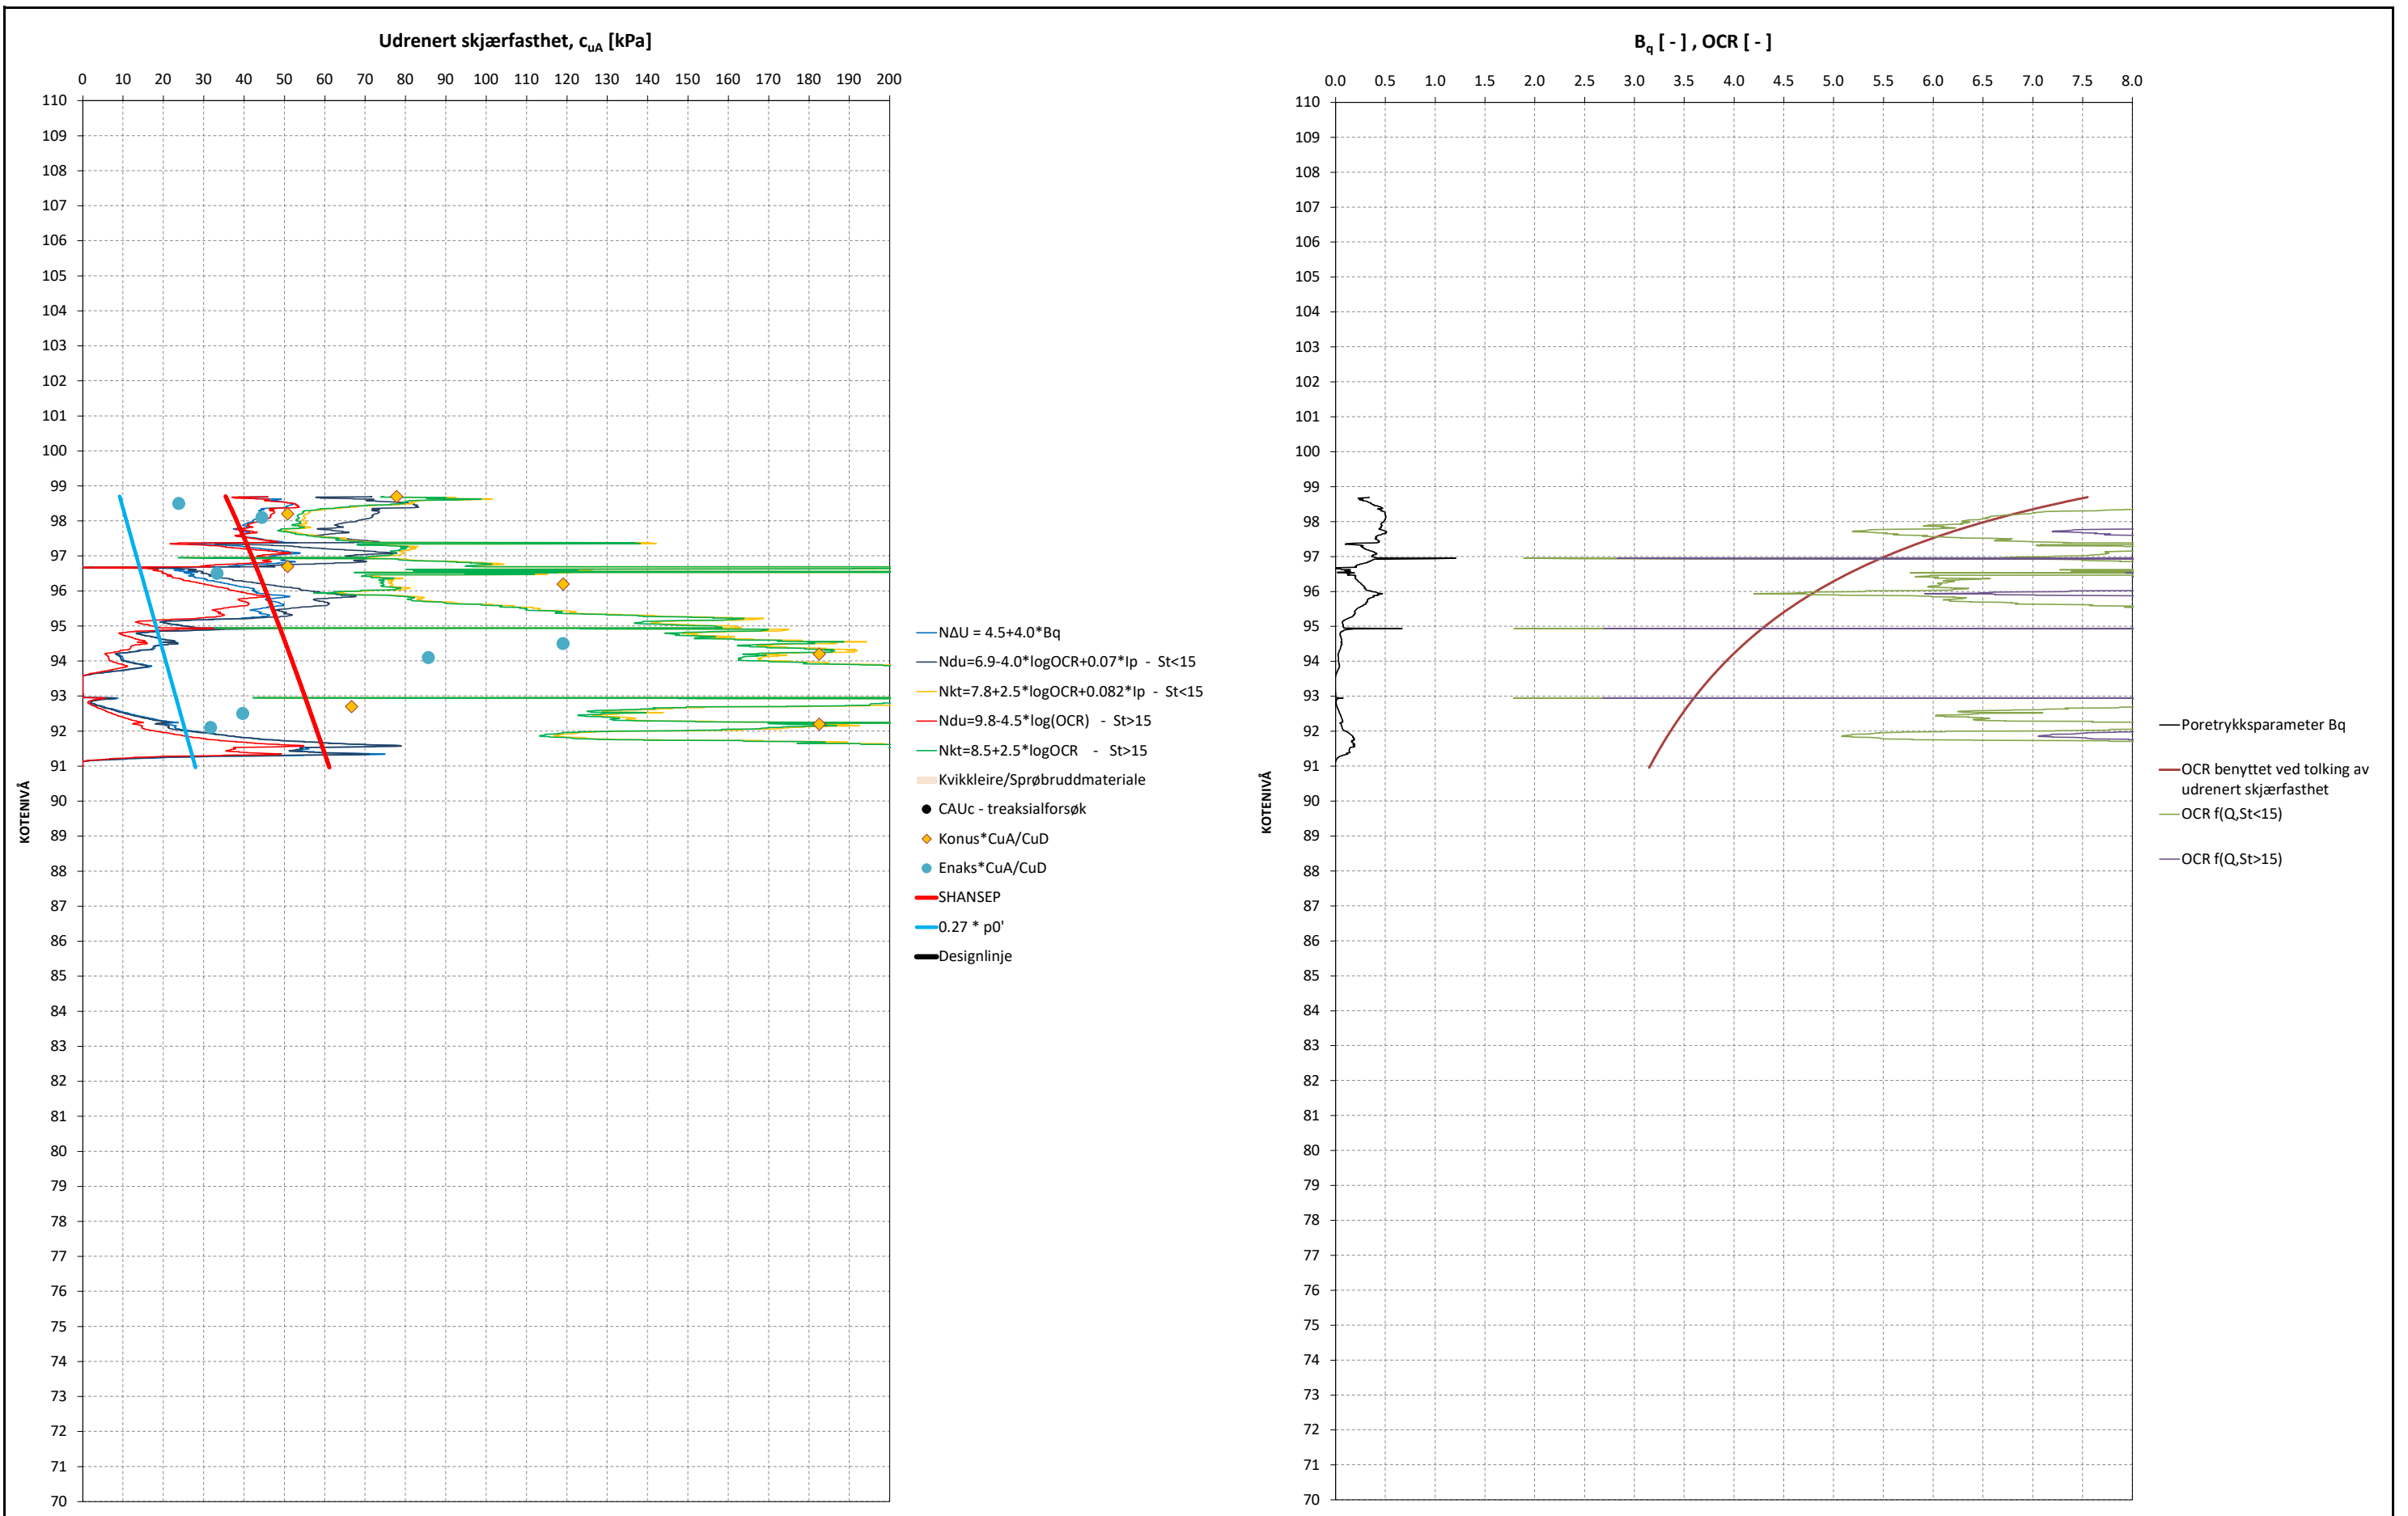
In-situ poretrykk:	Hydrostatisk	Romvekt:	Konstant, 19 kN/m ³
Grunnvannstand [Z]:	1,6 m	SHANSEP-normalisering:	$\alpha = 0.28$ $\beta = 0.65$
Overkonsolidering:	Tidligere terreng kote +125, GV[z] = 2 m		Verdier for enaks/konus anses representative for direkte skjærfasthet og er derfor korrigert med anisotropiforholdet $CuD/CuA = 0.63$
Plastisitetsindeks, I_p:	Konstant, $I_p = 5$
