| Oppdrag | <b>Voldsminde Barnehage</b> | Dokumentkode | 10258533-RIG-NOT-001 |
| Emne | Geoteknisk vurdering skissefase | Tilgjengelighet | Åpen |
| Oppdragsgiver | Trondheim kommune | Oppdragsleder | Olav Årbogen |

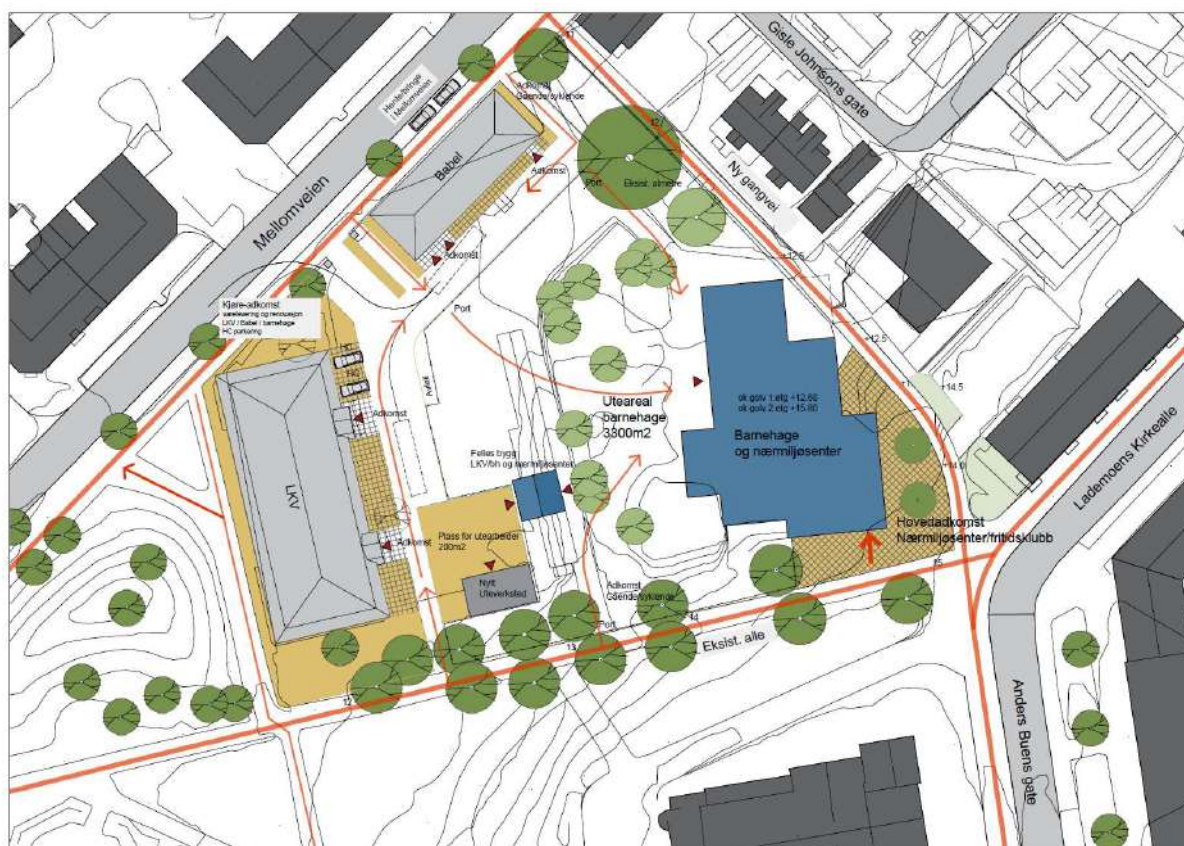
Situasjonsplan eksisterende

Det foreligger to alternativer, der det ene er å benytte dagens bygg som i så fall blir endret en god del, se situasjonsplan i figur 2 under. En del i nordøstre hjørne av eksisterende bygg skal rives, og det blir tilbygg både på øst- og vestsiden av bygget. I tillegg blir det påbygd en tredje etasje på deler av bygget.

Stiplingen i nordøstre hjørne viser hva som skal rives, for å kunne reetablere Anders Buens gate som ble stengt i forbindelse med byggingen av det midlertidige kirkebygget (nå boliger) nordøst for barnehagen.

Vi forstår det slik at det skal bygges kjeller på tilbygg på østsiden av eksisterende bygg. I tillegg til kjeller så blir det her 3 etasjer over denne. Tilbygget på vestsida planlegges kun i to etasjer; 1. og 2. etasje.

Figur 2; Situasjonsplan for ombygging av eksisterende bygg, utarbeidet av Eggen Arkitekter
