# ELGESETER GATE

FAGRAPPORTE GEOTEKNIKK

# DETALJREGULERING ELGESETER GATE

## FAGRAPPORT GEOTEKNIKK

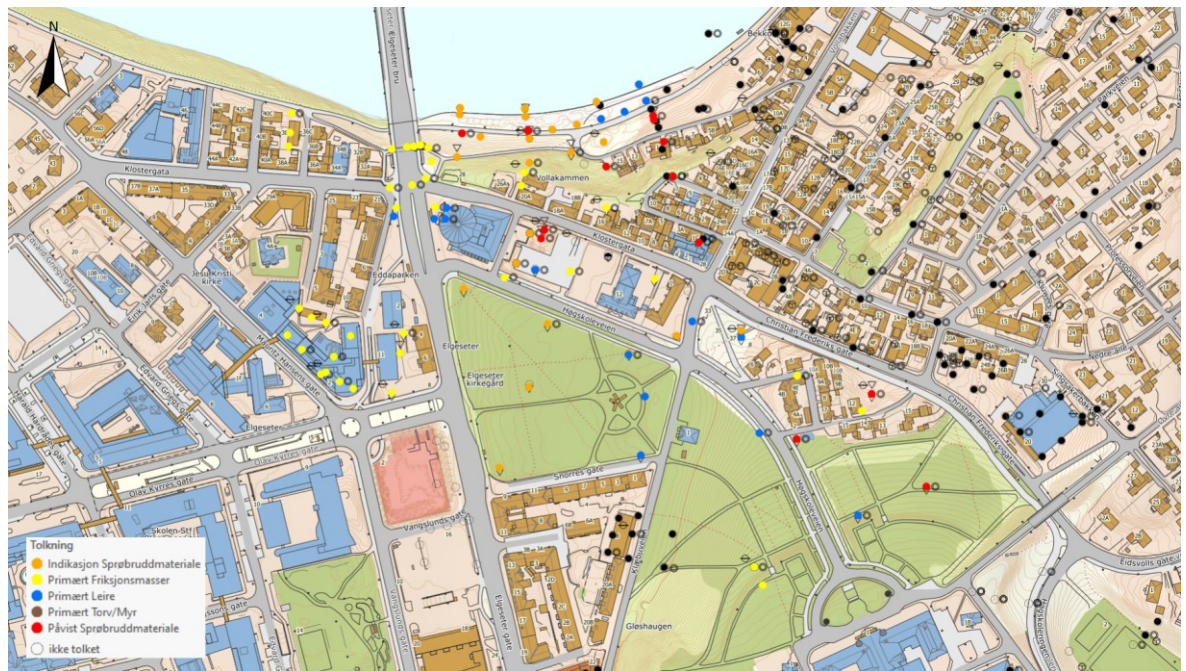
Figur 4-2: Tolking av grunnundersøkelser i nordre del av prosjektet.

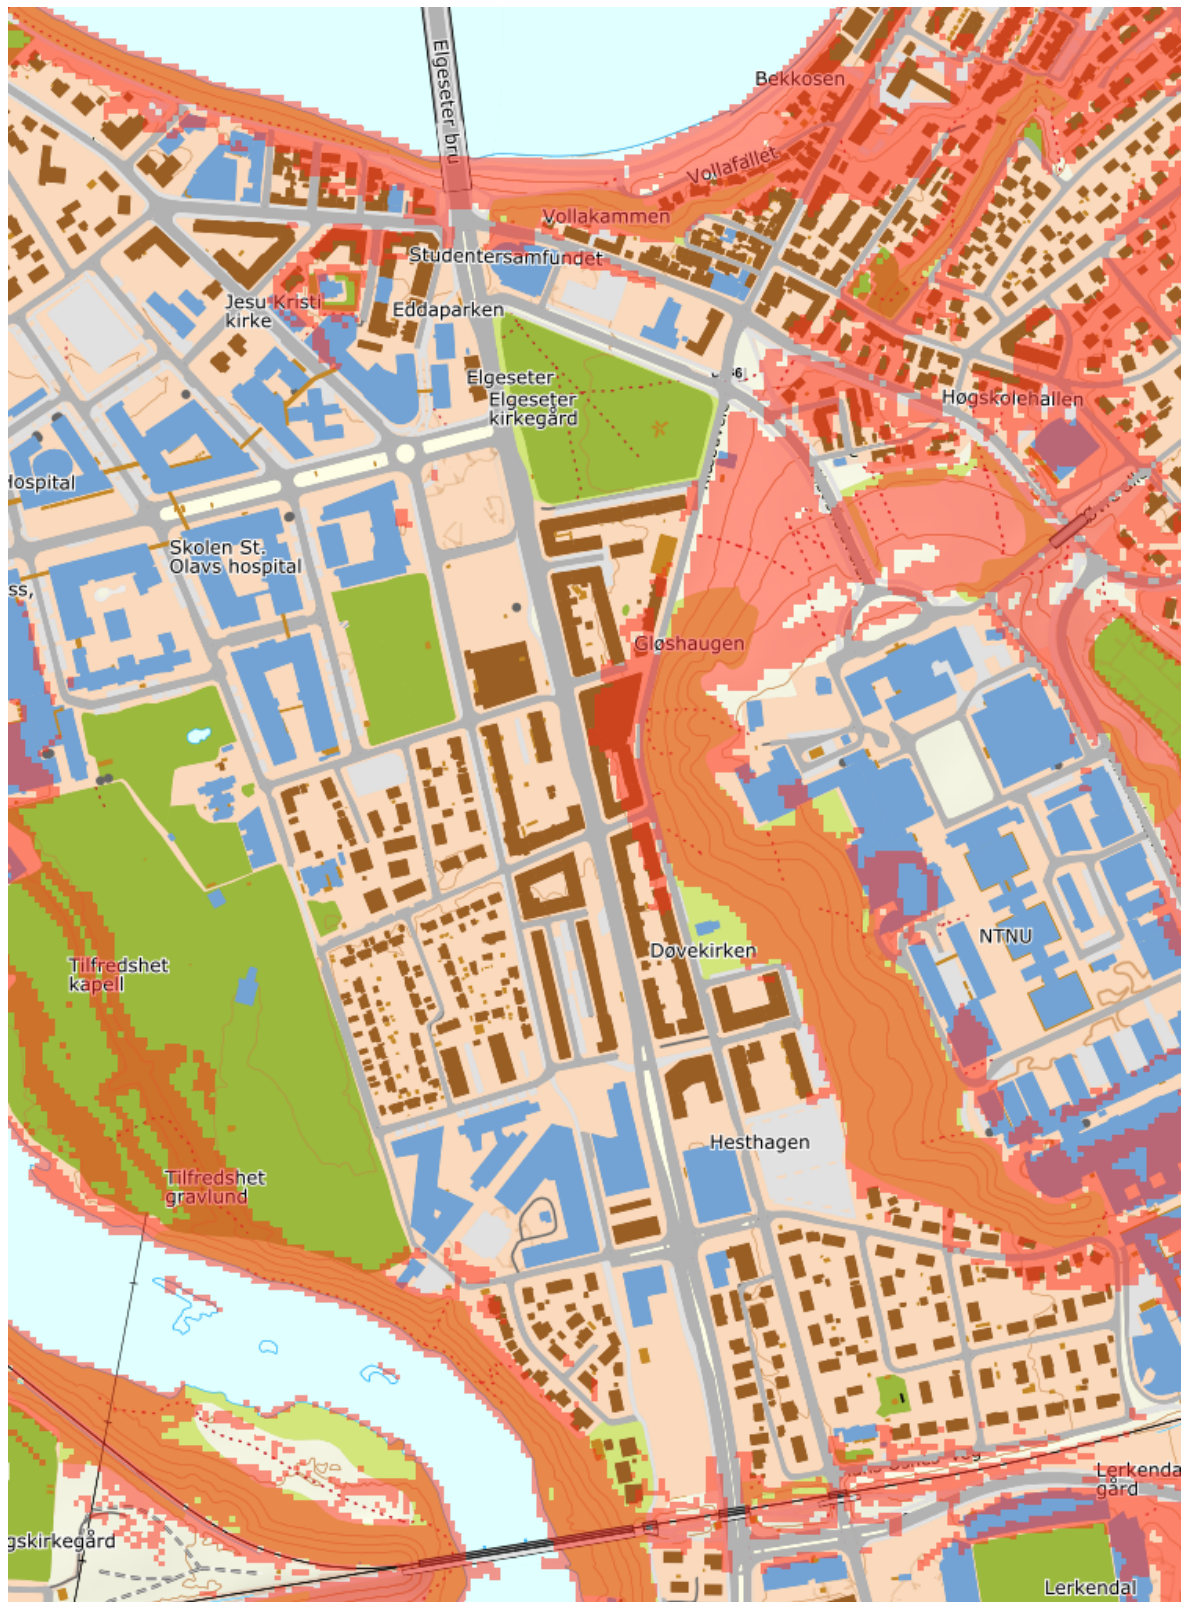
Figur 5-1: Helningsanalyse utført i ArcGIS pro. Rød markering angir terreng med høyde over 5 meter og helning brattere enn 1:20.

Terrenget stiger med varierende helning fra Nidelva, som ligger i omtrent havnivå, opp til NTNU campus området på Gløshaugen, hvor terrenget ligger på rundt kote +45 til +50. Store deler av planområdet er relativt flatt og de kritiske skråningene ligger utenfor planområdet. Det er registrert to kritiske skråninger ved hhv. Nidelva og opp mot Gløshaugen, og det kan ikke utelukkes at de to skråningene delvis påvirker hverandre. Det er også registrert kritisk skråning i Klæbuveien som stiger østover mot Gløshaugen.

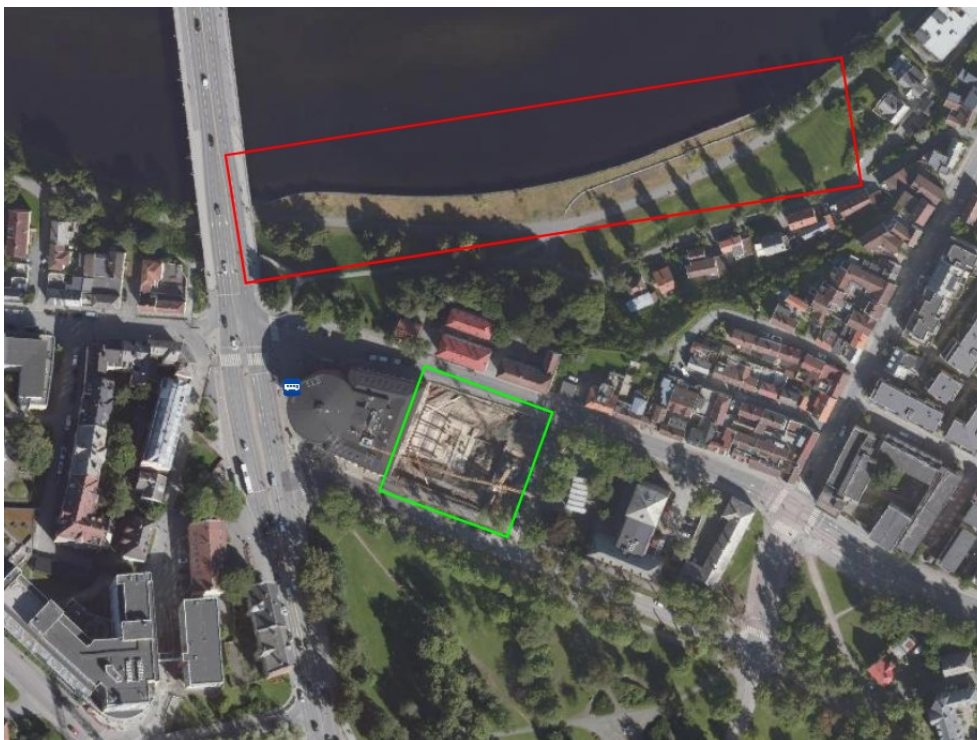
Figur 5-5: Oversikt over menneskelig aktivitet i planområdet. Rød markerer omtrentlig område for motfyllingen i Nidelva. Grønn markerer byggegrop for Fengselstomta.

- > 2020 – Motfylling for sikring av områdestabilitet mot Nidelva.
- > 2023 – Byggegrep på Fængselstomta. Etablering av byggegrep medførte setningsskader på Studentersamfunnet.

Se figur 5-5 for oversikt over plassering av tiltakene.
