► Risiko- og sårbarhetsanalyse

Detaljregulering Nidelvsti

Trongfossen i Klæbu til Nedre Leirfossen i Trondheim

Oppdragsnr.: 5184229 Dokumentnr.: 5184229_ROS Versjon: A02 Dato: 2021-02-17

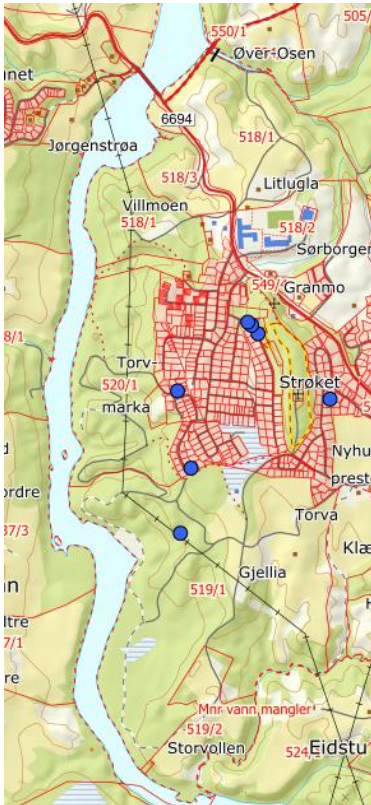
Figur 4-12 Grunnvannsborehull ved Gjellifitja. Kilde: GRANADA grunnvannsdatabase.

Det er ingen inntakspunkter for drikkevannskilder (kilde: Mattilsynet) i eller i umiddelbar nærhet av planområdet, men det er ifølge kilde GRANADA grunnvannsdatabaseregistrert flere grunnvannsborehull ved Gjellifitja og delstrekningen Svean bru – Hyttfossen (se figur under).

Posisjonene til grunnvannsborehullene må kartlegges og ivaretas under anleggsarbeidet. Disse må ikke kontamineres. Med forutsetning om dette vurderes planområdet som lite sårbart for temaet drikkevannskilder.
