OPPDRAAG	<b>Lund Østre - Trinn 2, omregulering</b>	DOKUMENTKODE	10225409-RIG-NOT-001
EMNE	Geoteknisk vurdering av felt B5 og B11	TILGJENGELIGHET	Åpen
OPPDRAAGSGIVER	<b>Villaservice Feltutbygging AS</b>	OPPDRAAGSLEDER	Mia Bek
KONTAKTPERSON	Odd Einar Eriksen	SAKSBEHANDLER	Mia Bek/Håvard Narjord
KOPI	Eggen Arkitekter AS v/Kjersti Tannvik	ANSVARLIG ENHET	10234011 Geoteknikk Midt

Multiconsult har for Villaservice Feltutbygging AS utført geoteknisk vurdering for omregulering av felt B5 og B11/12 på Lund Østre i Trondheim kommune.

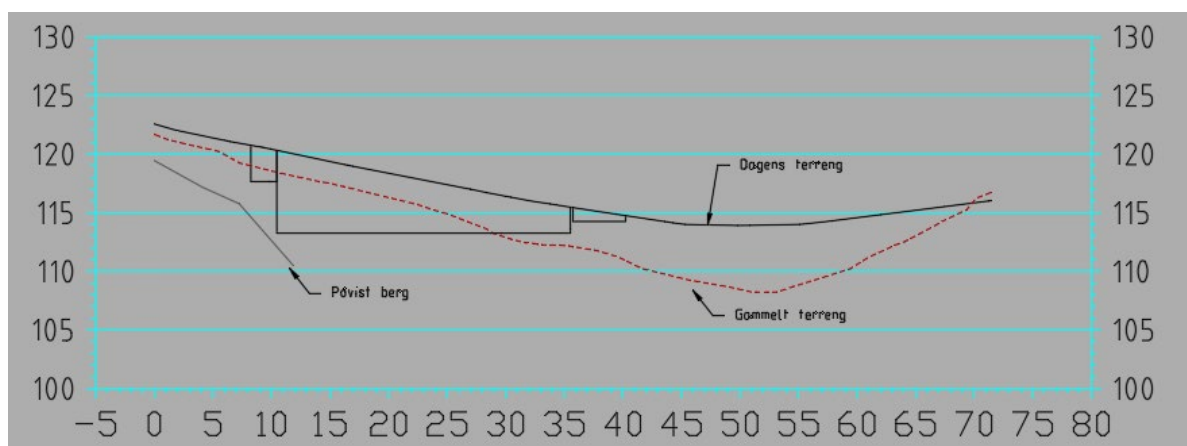
Figur 4-5: Tverrprofil gjennom tomte

Et snitt over tomta, Figur 4-5, viser at planlagt utbygging ikke vil påtreffes berg, men ligger ganske nært i overkant. Bergdybden bør verifiseres ved supplerende grunnundersøkelser.
