**KAPASITETSØKENDE TILTAK TRØNDERBANEN  
MARIENBORG - LADEMOEN  
FUNKSJONELT DOBBELTSPOR  
Lademoen stoppested,  
UTREDNING BRO- / KULVERTLØSNING  
STRANDVEIEN**

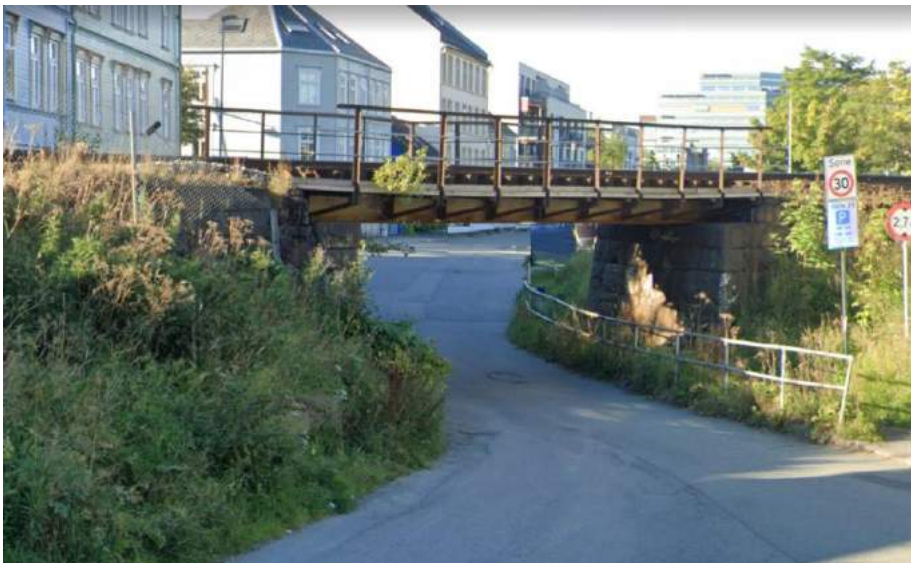
Det er i dag kun ett spor på broa, noe som medfører at den må skiftes ved etablering av nytt dobbeltspor. Dagens bro har lav frihøyde under (skiltet 2,7m) og er ca. 6 m bred på bakkenivå. Strandveien går i en sving under broen. Det er eldre bebyggelse rundt og tett innpå brostedet.

Selve broen ligger i en senkning og vegen svinger under broen, noe som gjør at det er dårlig sikt igjennom spesielt for kjørende, og området er noe uoversiktlig. Det er ikke belysning under broen.

Figur 1: Eksisterende jernbanebro over Strandveien.

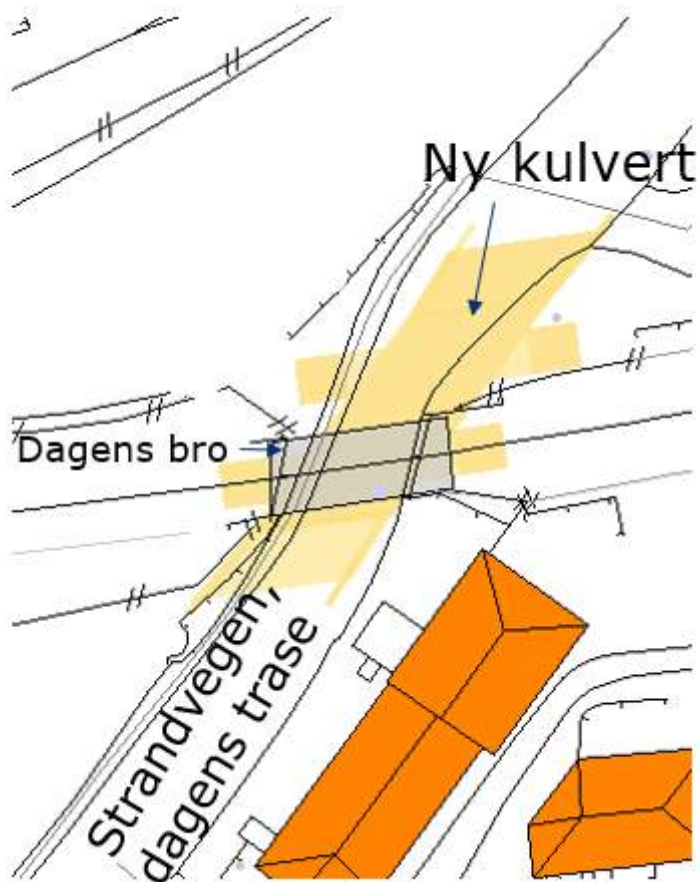
Figur 9 - Oversikt over ny kulvert i Strandveien mot dagens veg

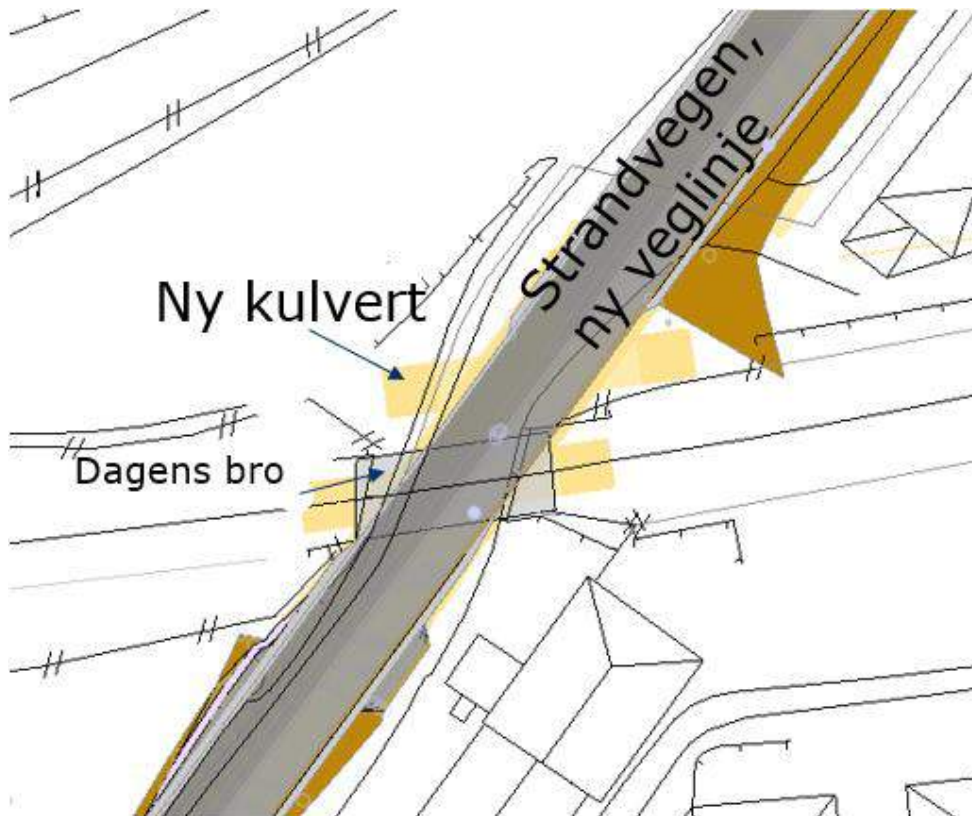
Figur 10 - Oversikt over ny kulvert i Strandvegen med ny veglinje for Strandvegen

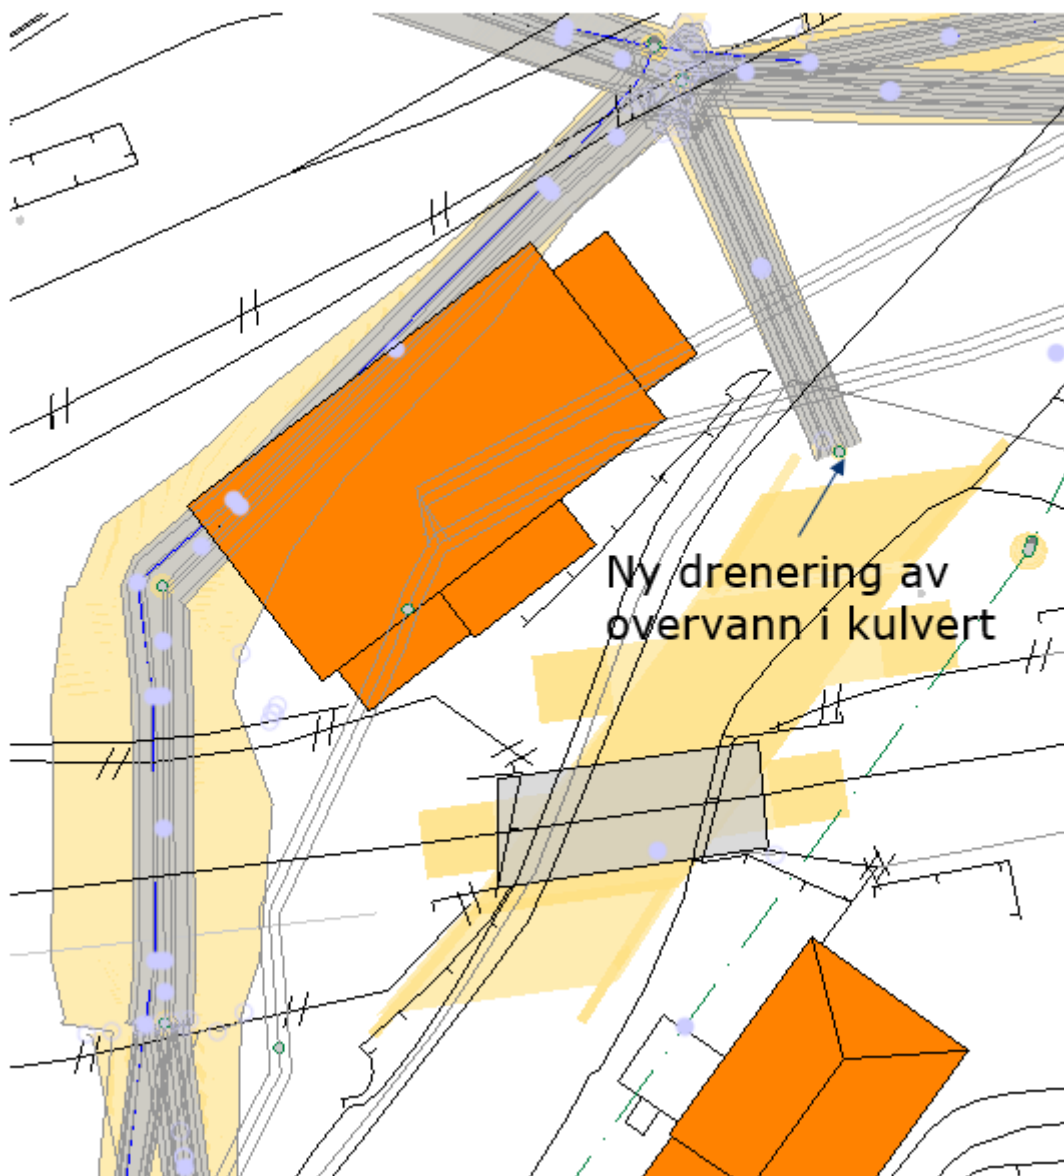
Overvann skal som regel i størst mulig grad håndteres ved lokal drenering til grunnen for ikke å belaste ledningsnett eller påvirke grunnvannsstanden. Det er i dag ikke noe overvannssystem i området, og overvann fra dagens bunnpunkt under jernbanen føres til et sandfang som er koblet inn på eksisterende AF225 ledning. Siden denne skal rives, og det skal etableres en ny og lengre kulvert, skal overvann i kulvert føres til Skippergata. Med en 6 meter bred kulvert vil man fortsatt kunne benytte naturlig fall av overvann i kulvert til kommunalt nett. Man har undersøkt konsekvensene ved en større kulvert, og på bakgrunn av at en bredere kulvert vil gå lengre ned i bakken, hhv. 30cm ved en 10m bred kulvert og 20cm ved en 8m bred kulvert, vil behov for overvannspumpe slå inn ett sted mellom 6 og 8 meter bred kulvert. Pumpe blir derfor nødvendig for å drenert overvann fra kulverten til kommunens kum på nordsiden.

Figur 13 - Ny drenering fra kulvert. Pil viser ny kum som er tilkoblet drenerør fra kummen.

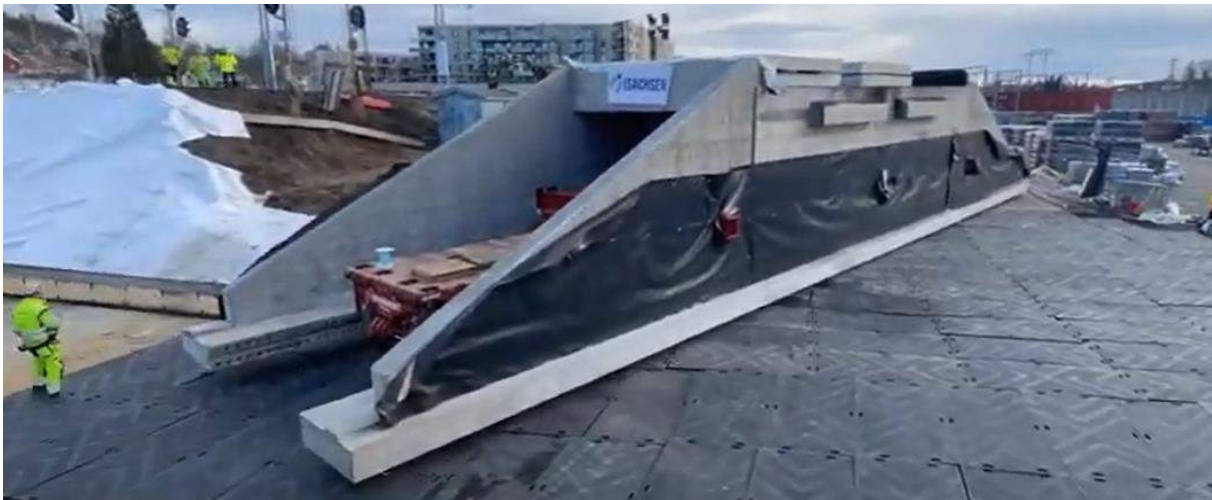
Vingemurene svinges så mye som mulig (mhp. byggemåte og omkringliggende områder) ut til hver side for å etterkomme ønske om å få til en mer «åpen» kryssing under jernbanen for Strandveien. Konstruksjonen er avhengig av både stabilitet og symmetri for å ivareta muligheten for å kunne transporteres, ivareta krefter, samt unngå å komme for nært eksisterende VA-ledning (AF600) og bolig i øst (Strandveien 21). Kulvert og vingemurer er en komplett konstruksjon som kjøres på plass i et stykke. Se Figur 14 for bilde av samme type kulvert under innkjøring.

*Figur 14 - Innkjøring av kulvert*

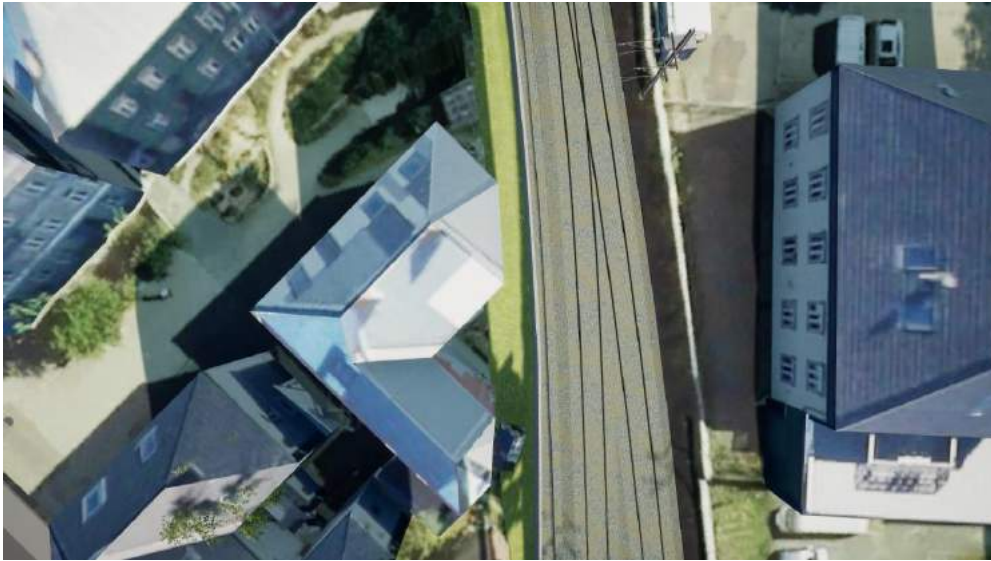
Gregus gate 10 vil komme nærmere sporet enn i dagens løsning, men er ikke anbefalt revet. Det etableres nye støyskjermer på denne siden av sporet. På bakgrunn av nærføring fra jernbanen vil det bli vurdert lokale, avbøtende støytiltak for eiendommen/bygget i neste fase av prosjekteringen. Eksempler på dette kan være lokal skjerming av uteoppholdsarealer, bytting av ventiler og vinduer, balansert ventilasjon og utbedring av fasader. En ekstra skjerm skal etableres oppå støyskjerm for å sikre KL-anlegg (kontaktledningsanlegg).

*Figur 16: Jernbanespor med tilhørende infrastruktur kommer nærmere Gregus gate 10.*

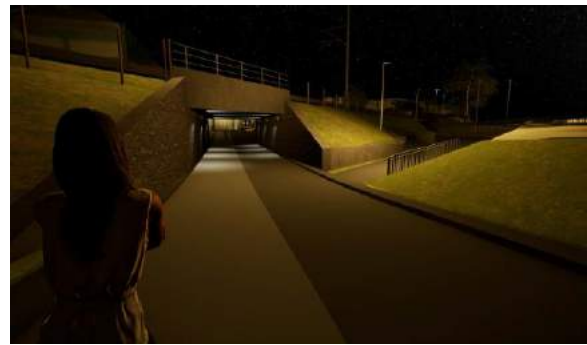
*Figur 18: Modellutsnitt viser ny kulvert sett fra nordsiden dag og natt.*

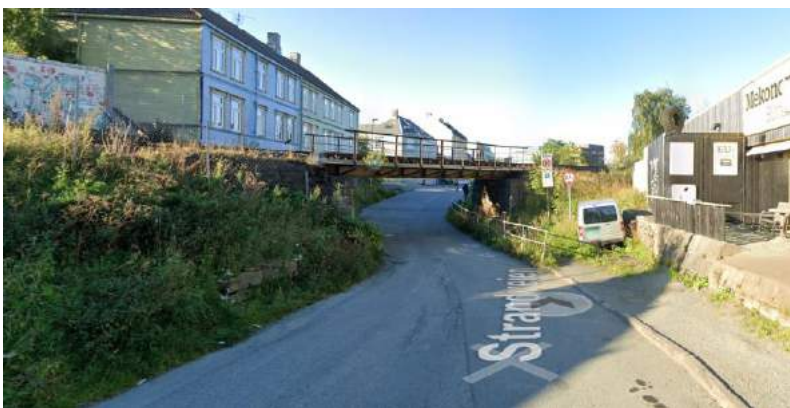
*Figur 19 - Dagens undergang sett fra nordsiden*

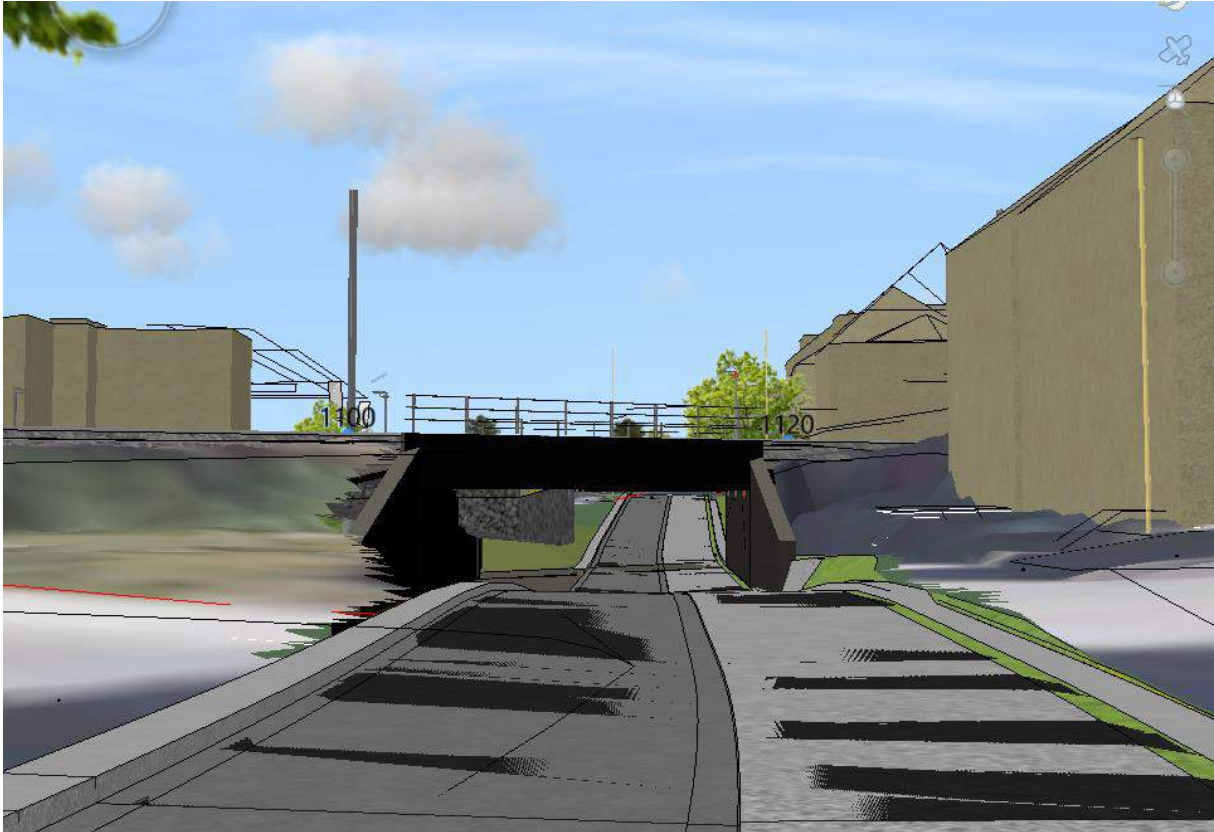
Figur 24 - 10m bred kulvert sett fra krysset Strandveien og Østersund gate

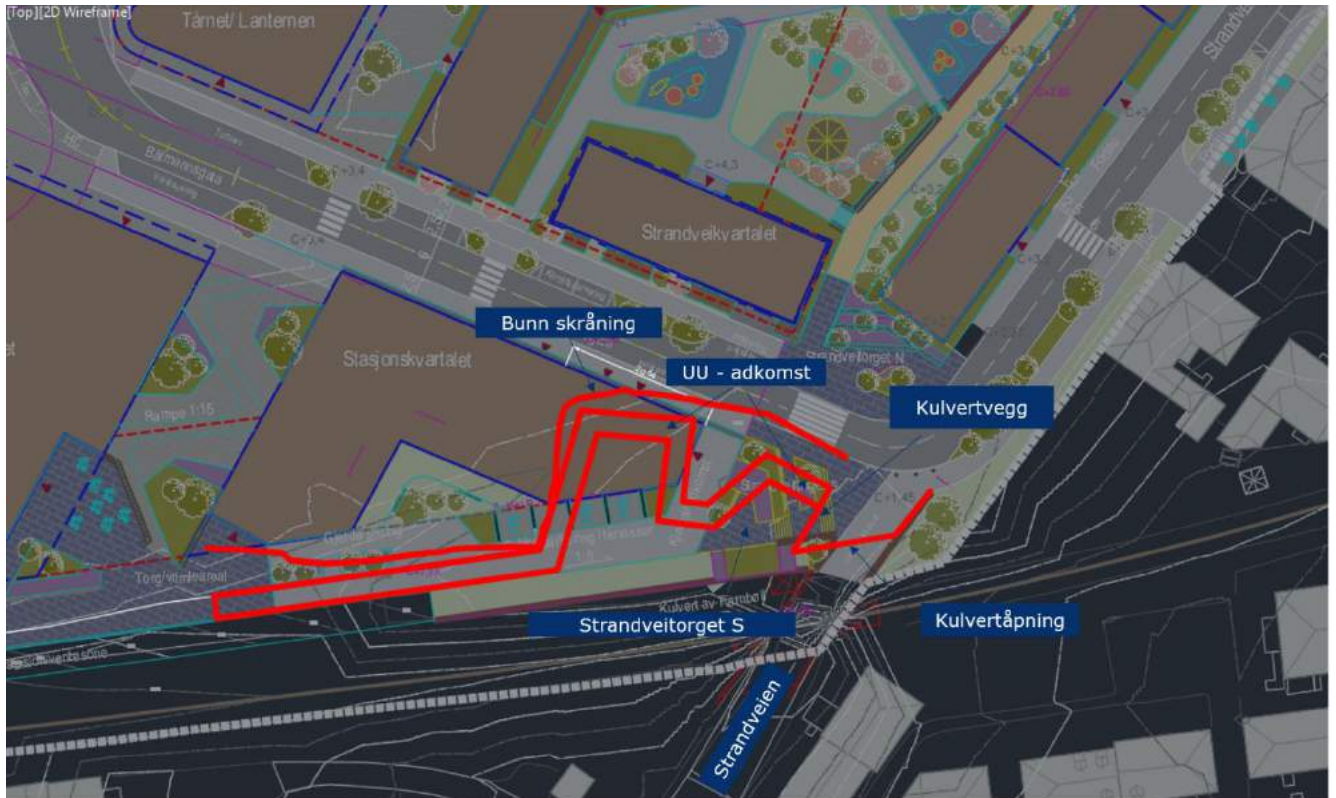
For Strandveitorget Sør vil parken direkte reduseres med 24,5m<sup>2</sup>. På Figur 25 er en 10m bred kulvert lagt inn i Strandveien på planforslaget for Maskinistgata 2, som Bane NOR eiendom utarbeider. Her ser vi hvordan en større kulvert direkte påvirker utformingen av torget. Utklippet i figuren er i 2D, men det er et reelt fall fra Båtmannsgata og ned i kulverten. Dette innebærer at den delen av Strandveitorget som går ned i kulverten også vil ha fall ned i kulverten, noe som er lite hensiktsmessig for et torg. Figur 26 viser hvor torgets plassering blir i forhold til Strandvegens lengdeprofil.

Figur 25 - 10m bred kulvert med Strandveitorget Sør. Vist med planforslag for Maskinistgata 2 fra Bane NOR eiendom.

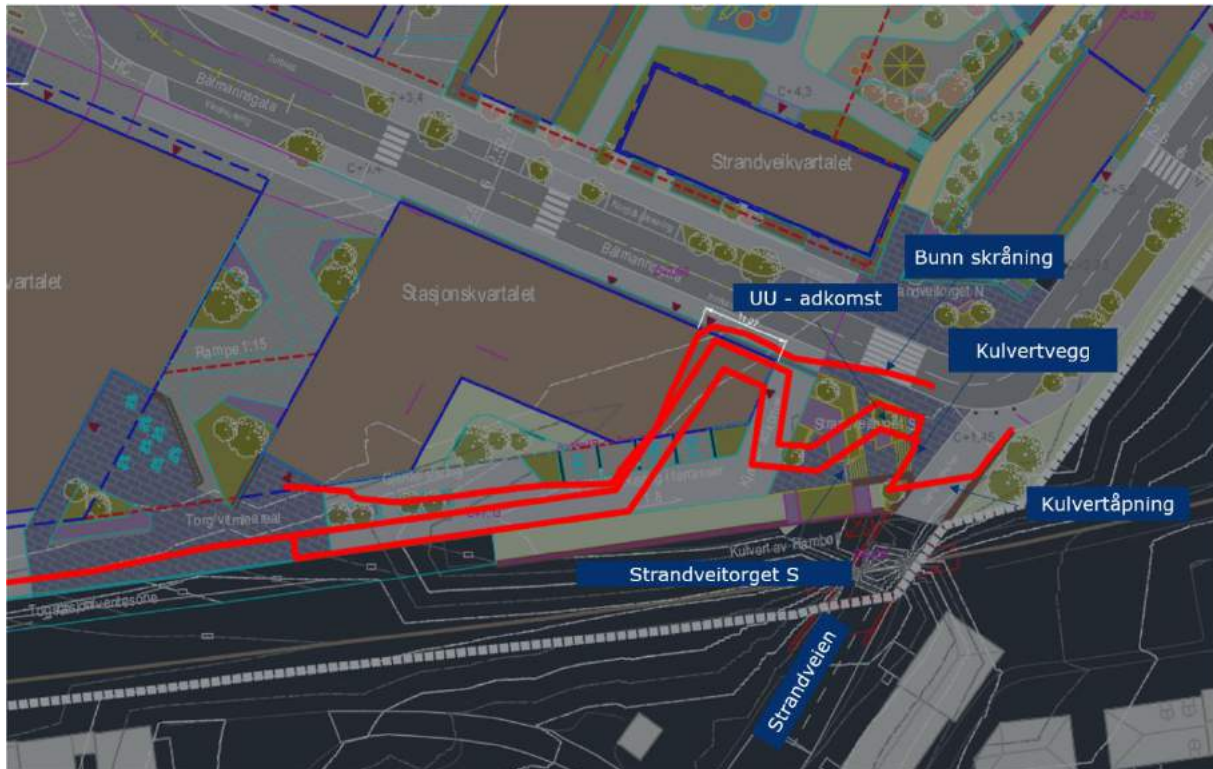
I utgangspunktet vil parkene på sør og nordsiden av kulverten bli redusert tilsvarende kulvertens breddeutvidelse. En 8m bred kulvert vil medføre at Strandveitorget Sør blir direkte 16m<sup>2</sup> mindre enn ved en 6 m bred kulvert. Samtidig vil man få samme utfordringer som på en 10m bred kulvert med å utnytte restarealet på Strandveitorget S utenfor kulverten, pga. stigning ut fra kulvert. På Figur 29 er det vist hvordan en 8m bred kulvert vil gå utover Strandveitorget S.

Figur 29 - 8m bred kulvert med Strandveitorget Sør. Vist med planforslag for Maskinistgata 2 fra Bane NOR eiendom.

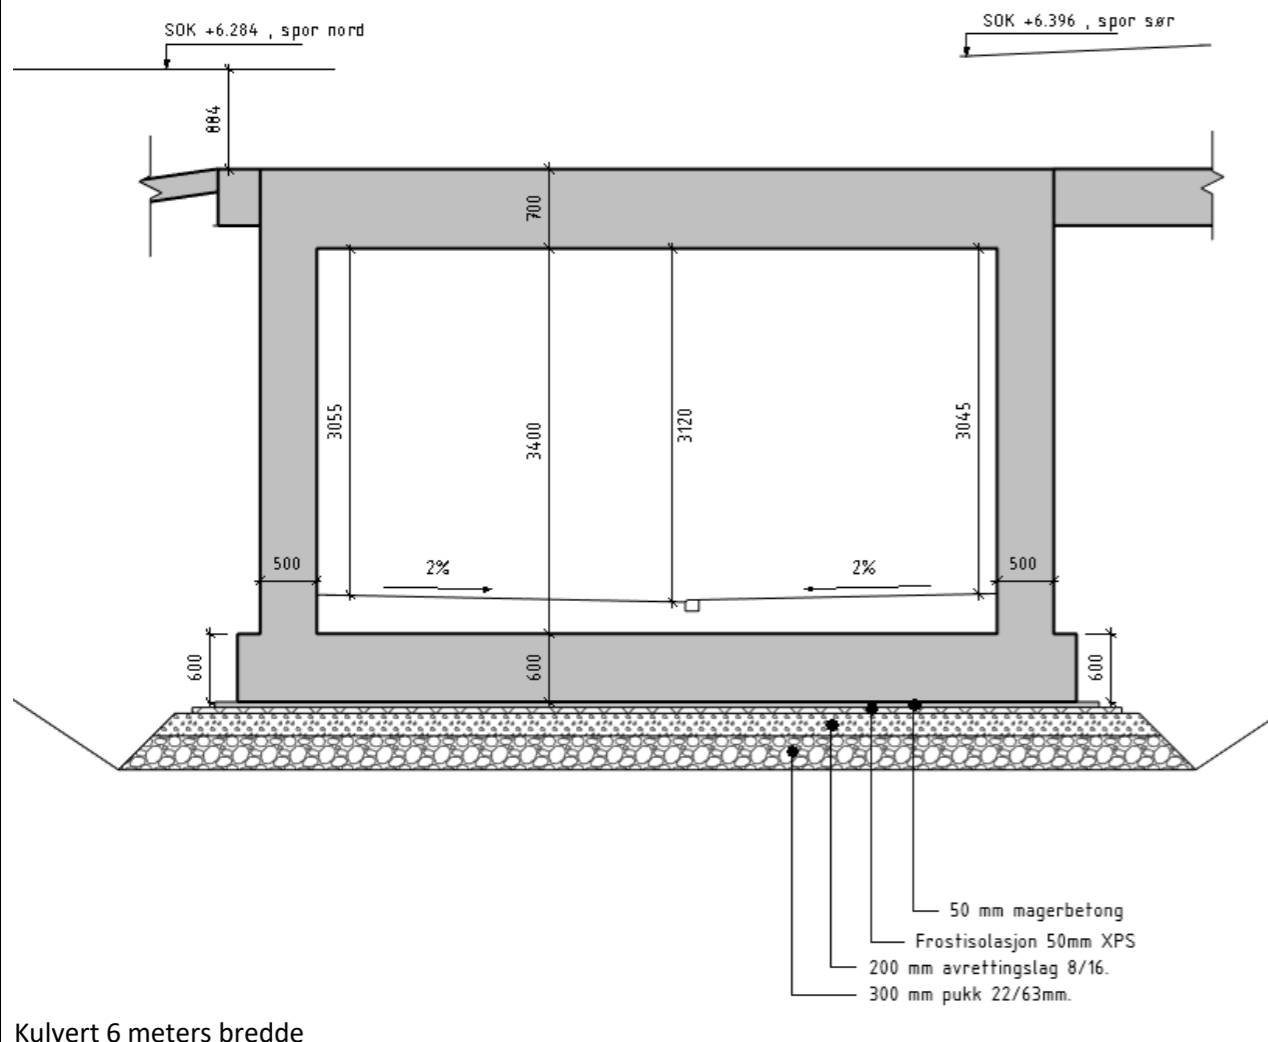
<p data-bbox="92 1165 371 1192">Kulvert 6 meters bredde</p>	<p data-bbox="1881 218 2347 283">Kan prefabrikeres og monteres i togluke</p>	<p data-bbox="2356 218 2772 247">Smalere tverrsnitt</p>
