# Leirfossvegen 71

Geoteknisk vurdering

DATO / REVISJON: 08. august 2023 / 02

DOKUMENTKODE: 10247156-RIG-RAP-002

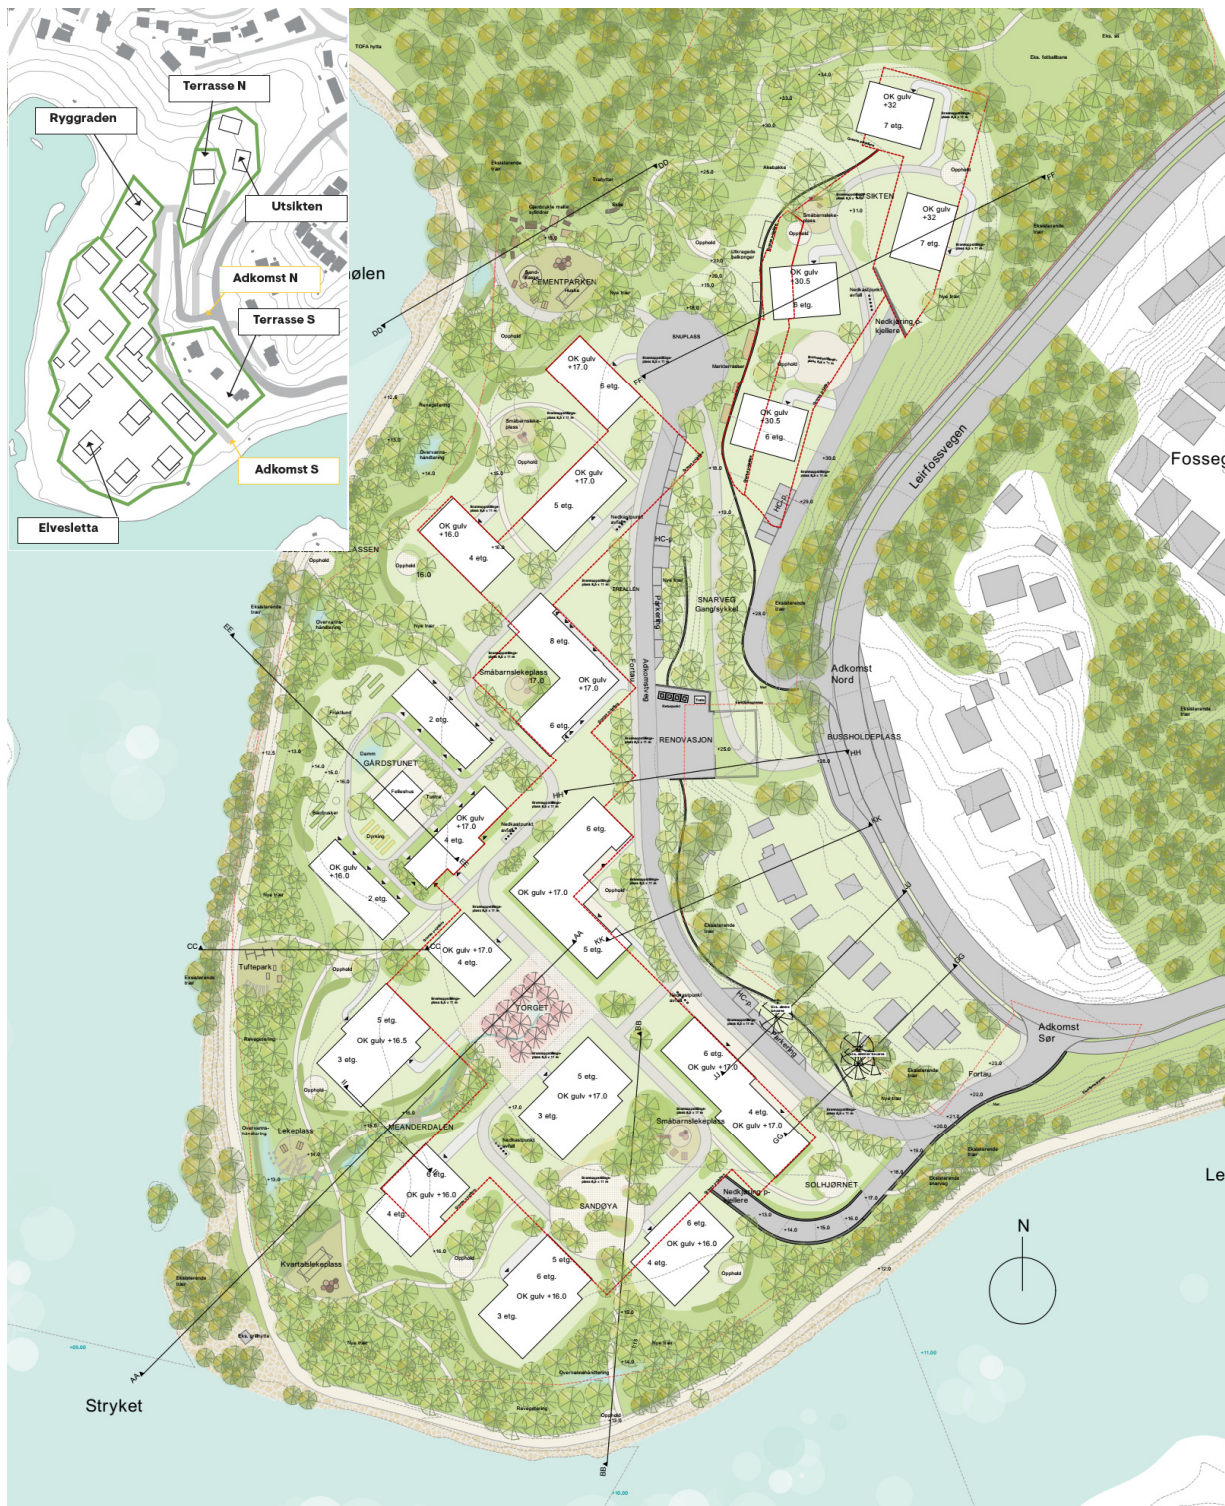
Det er ønskelig å utvikle et boligområde i Leirfossvegen 71. Figur 2-1 viser illustrasjonsplan og oversikt bebyggelse av planlagt utbygging.

Figur 2-1 Illustrasjonsplan og oversikt bebyggelse utarbeidet av PKA/Agraff Arkitektur AS.

I tillegg til platået ved elvesletta, er det foreslått boligbebyggelse i ravinen nord på tomta («Utsikten» og «Terrassen N») (se Figur 2-1). Forslaget forutsetter at massebalansen beholdes, at området sikres ved å tilføre masser nederst i ravinen og nede på Elvesletta, og at utbyggingen vil utføres i en rekkefølge som er gunstig for områdestabilitet. Utbygging vil måtte utføres i en rekkefølge som anvist i denne rapport, jfr. avsnitt 8.3.

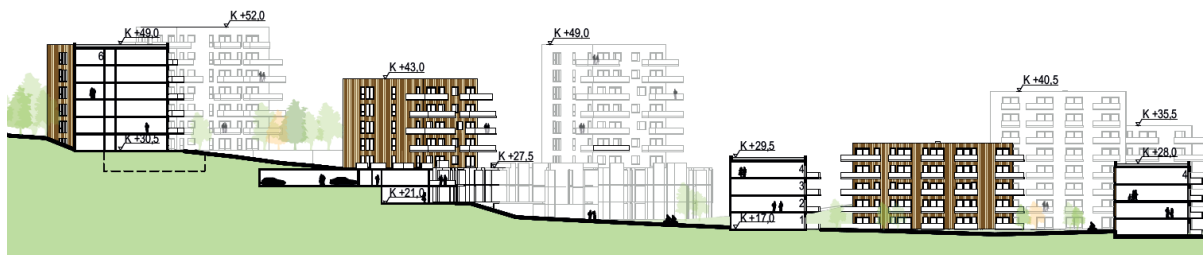
Felles parkeringskjeller i ett/to nivå planlegges etablert under noen av byggene. Utstrekning av planlagt parkeringskjeller og planlagte høyder for overkant kjellergulv er vist på plantegning i Figur 2-2.

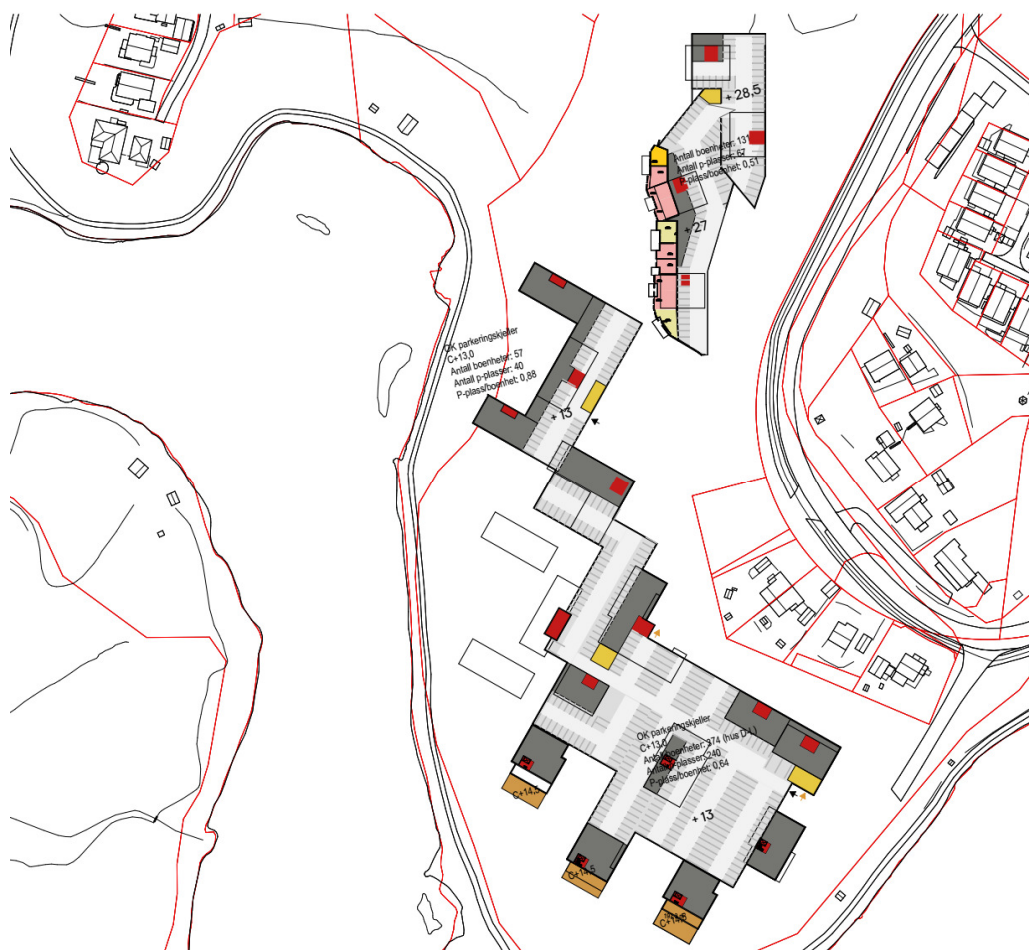
Figur 2-2 Plantegning som viser planlagt parkeringskjeller, utarbeidet av PKA og datert 13.04.2023

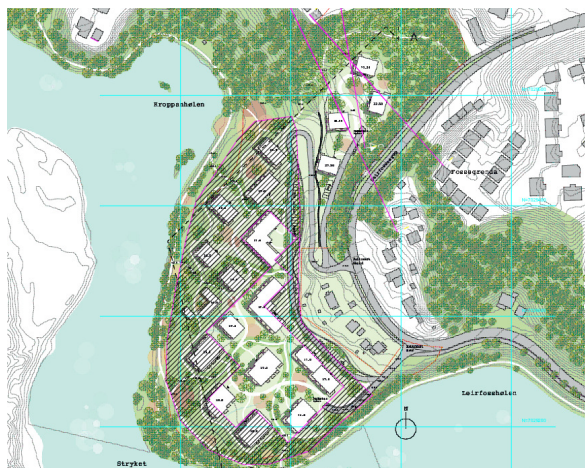
Fase 1 – Oppfylling ved elvesletta

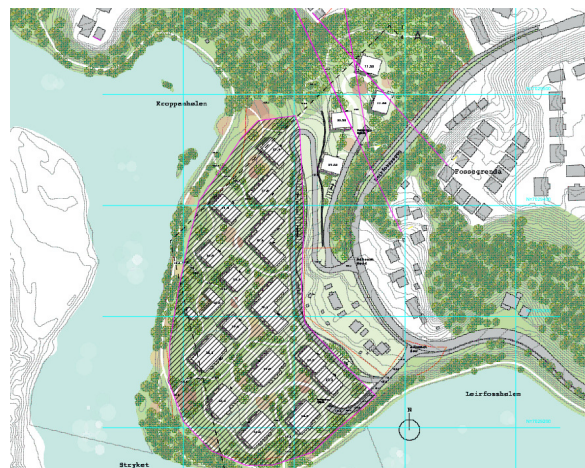
Fase 2 – Etablering av felles parkeringskjeller og bygging av boligblokker ved elvesletta

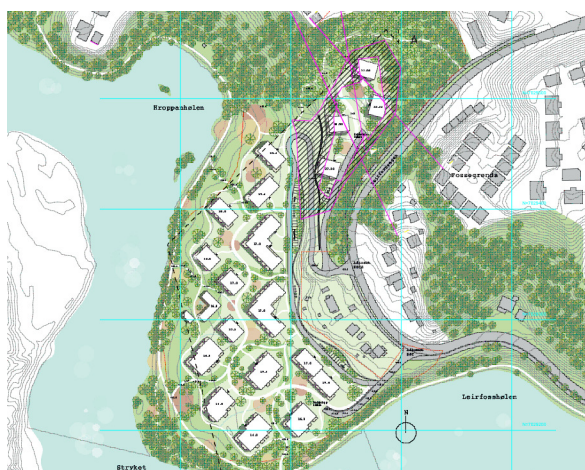
Fase 3 – Etablering av motfyllinger og fyllinger utenfor kjellerareal i ravedalen

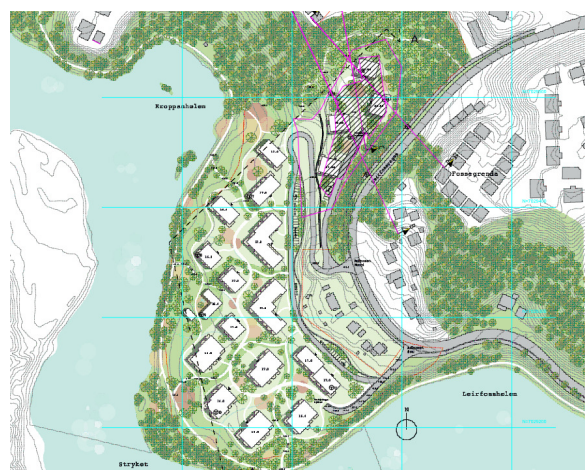
Fase 4 – Utgraving for parkeringskjeller i ravedalen

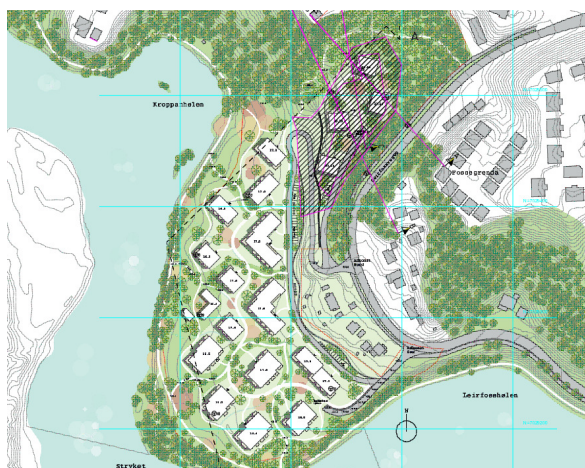
Fase 5 – Etablering av bebyggelse i ravedalen

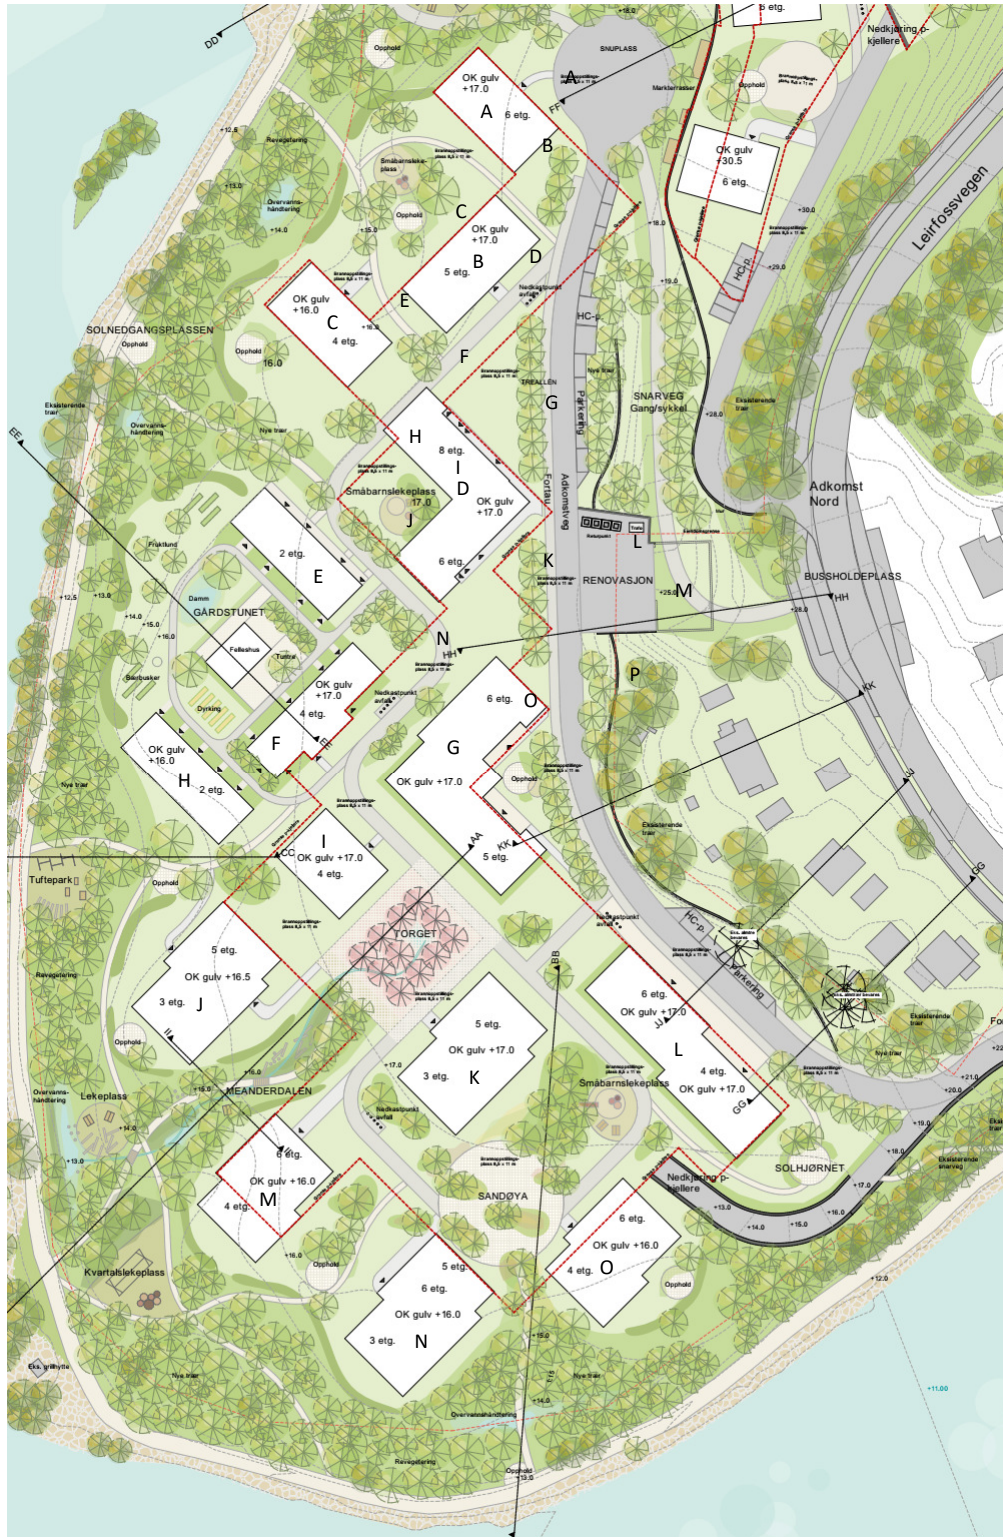
På Elvesletta er det i forbindelse med nye og tidligere utførte grunnundersøkelser hovedsakelig påtruffet et topplag bestående av fyllmasser med en mektighet på opptil 4 m, over original fast leire. Det vurderes foreløpig at de fleste planlagte boligblokkene kan fundamentes direkte på kvalitetsfylling av sprengstein/pukk. For de høyeste boligblokkene som ligger øst på området, i Ryggraden, vurderes pelefundamentering foreløpig som aktuell fundamenteringsmetode.

Figur 10-2 Planlagt bebyggelse ved Elvesletta og Ryggraden. Utsnitt fra illustrasjonsplan utarbeidet av PKA/Agraff Arkitektur AS

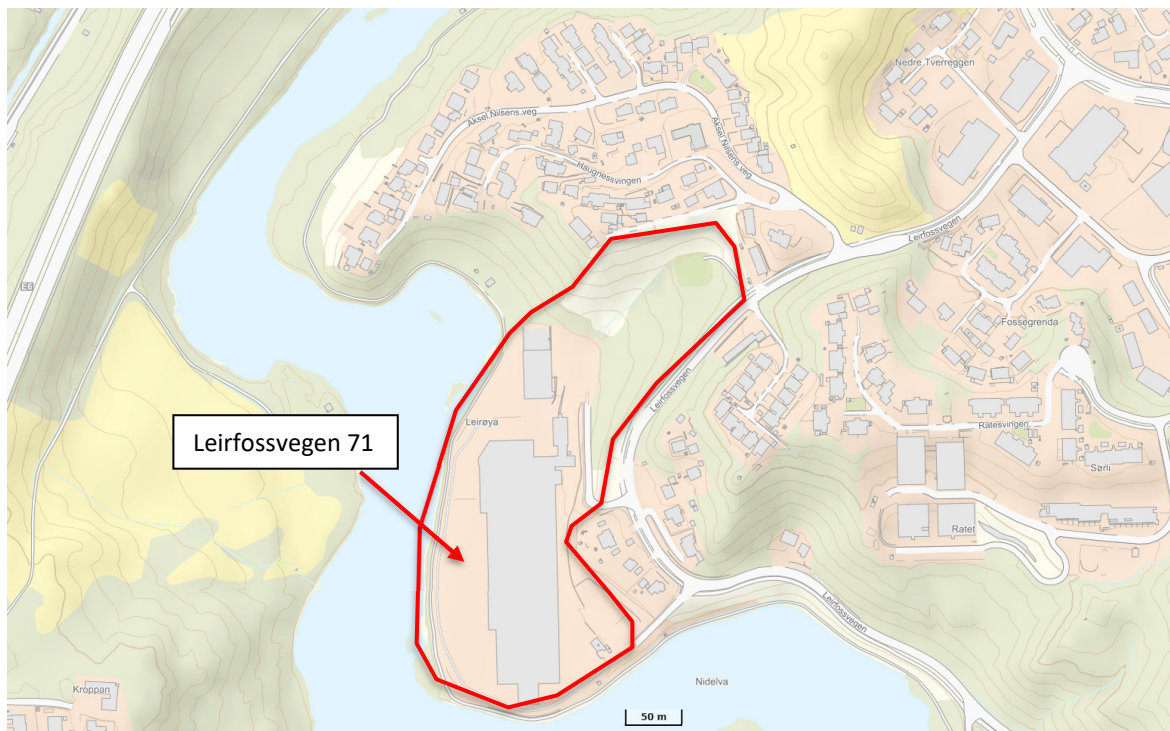
Figur 11-1 Kartlegging av naboforhold med omtrentlig tomtsgrense markert med rødt. Kilde: Trondheim kommuneskart

Reguleringsområdet ligger i nærheten av eksisterende bebyggelse (se Figur 11-1). Nord og øst for tomta ligger flere boliger. Vest og sørvest for planområdet renner Nidelva. Tomta grenser til Leirfossvegen i øst, se Figur 11-1. Hagnessvingen ligger nord for planlagt bebyggelse ved Terrasse N og Utsikten (som vises i Figur 2-1). Fabrikken som står på reguleringstomta, skal rives før ny bebyggelse etableres.

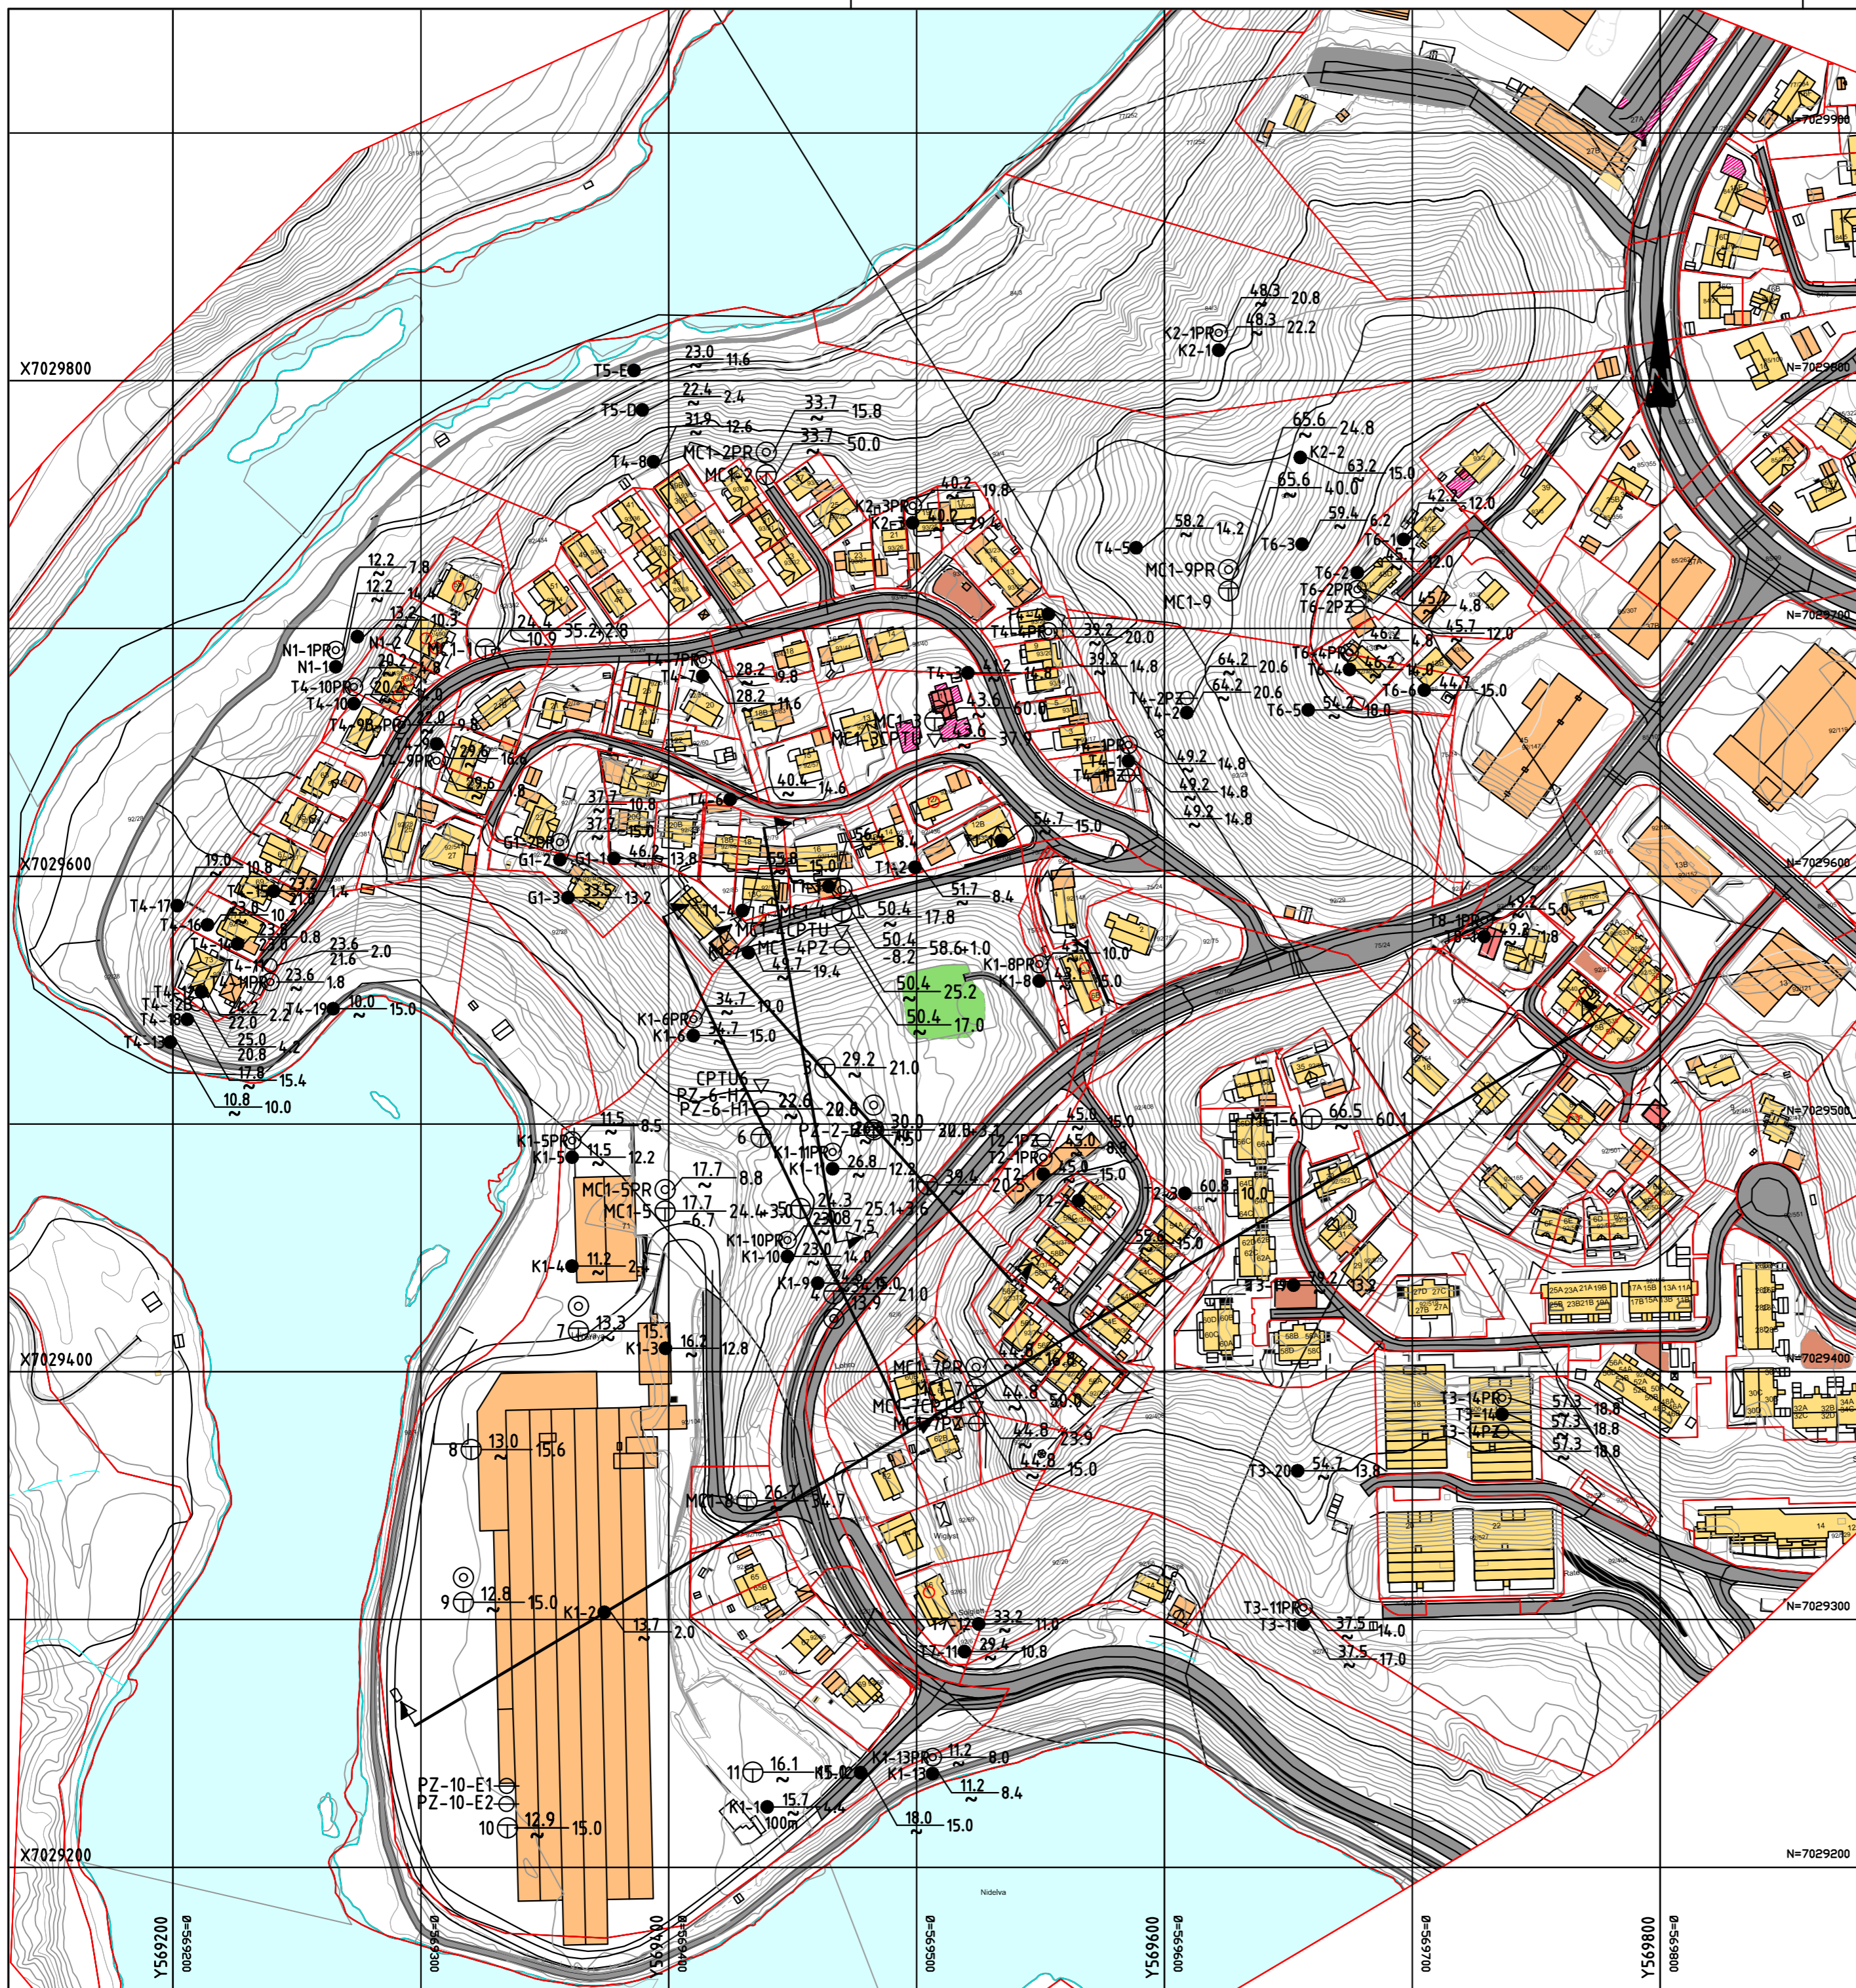
Rev.	Beskrivelse	Dato	Tegn.	Kontr.	Godkj.
	Leirfossvegan AS		Fag	Kontr.	Godkj.
	Leirfossvegan 71		Geoteknikk		A2
	Borplan for stabilitetsberegninger	2023-01-19			
			Format/Målestokk:		
			1:2000		
Multiconsult		Status	Konstr./Tegnet	Kontrollert	Godkjent
www.multiconsult.no		Oppdragsnr.	YA	KONK	KONK
		Tegningsnr.	1024 7156	RIG-TEG-002	00
