# DAGSLYSFORHOLD / INN OG UTSYN TARALDGÅRDSVEITA 7

385 Schreinergården / Olav Tryggvasons Gate 30

Dagslysforhold / inn og utsyn - Taraldgårdsveita 7

A72-112

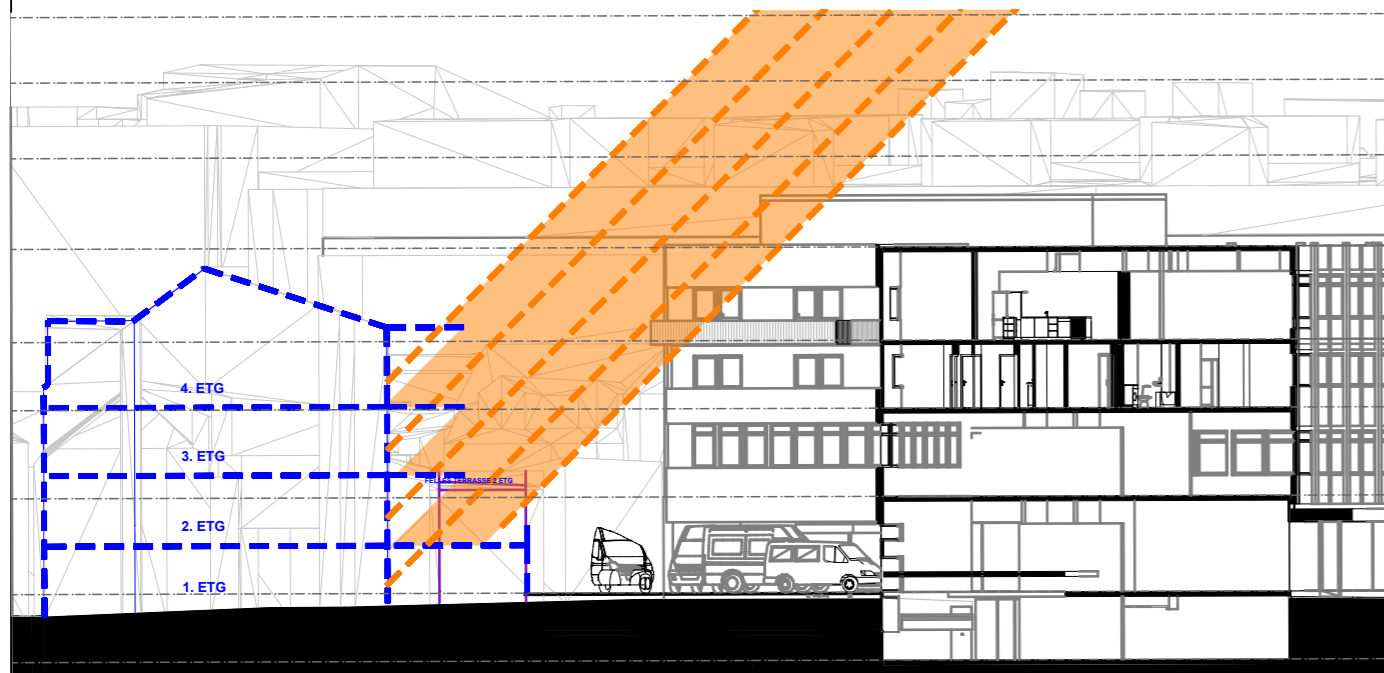
Snitt gjennom Taraldgårdsveita 7 - eksisterende status

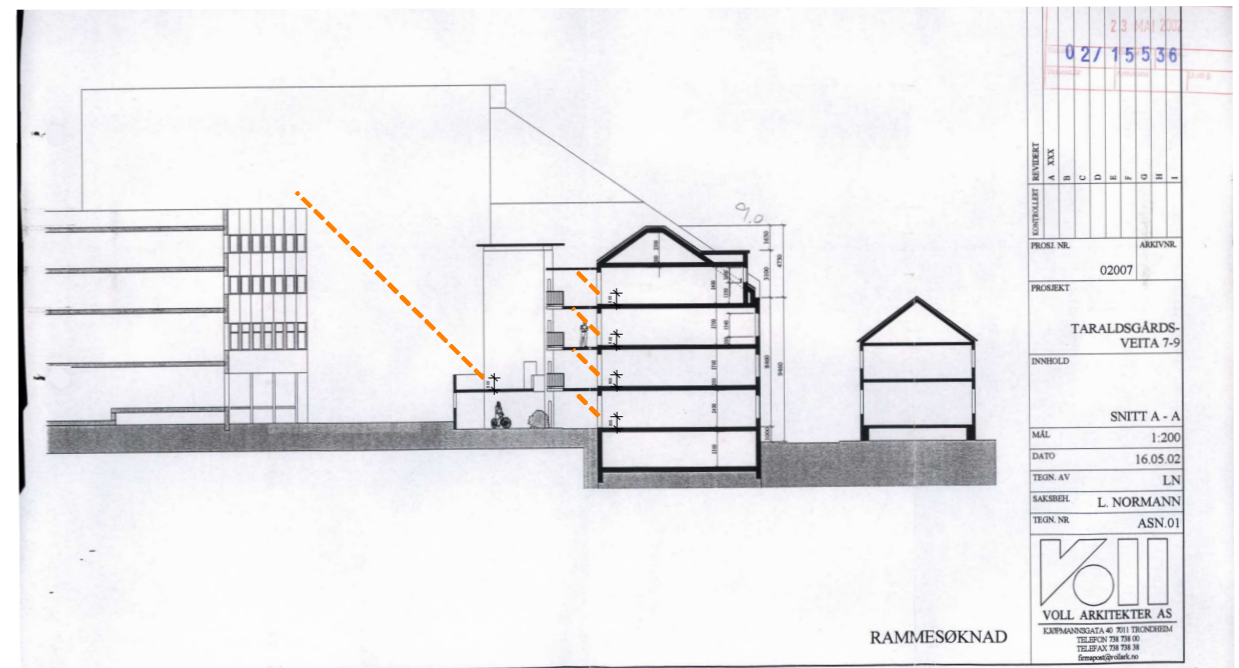
Snitt gjennom Taraldgårdsveita 7 - fra byarkivet

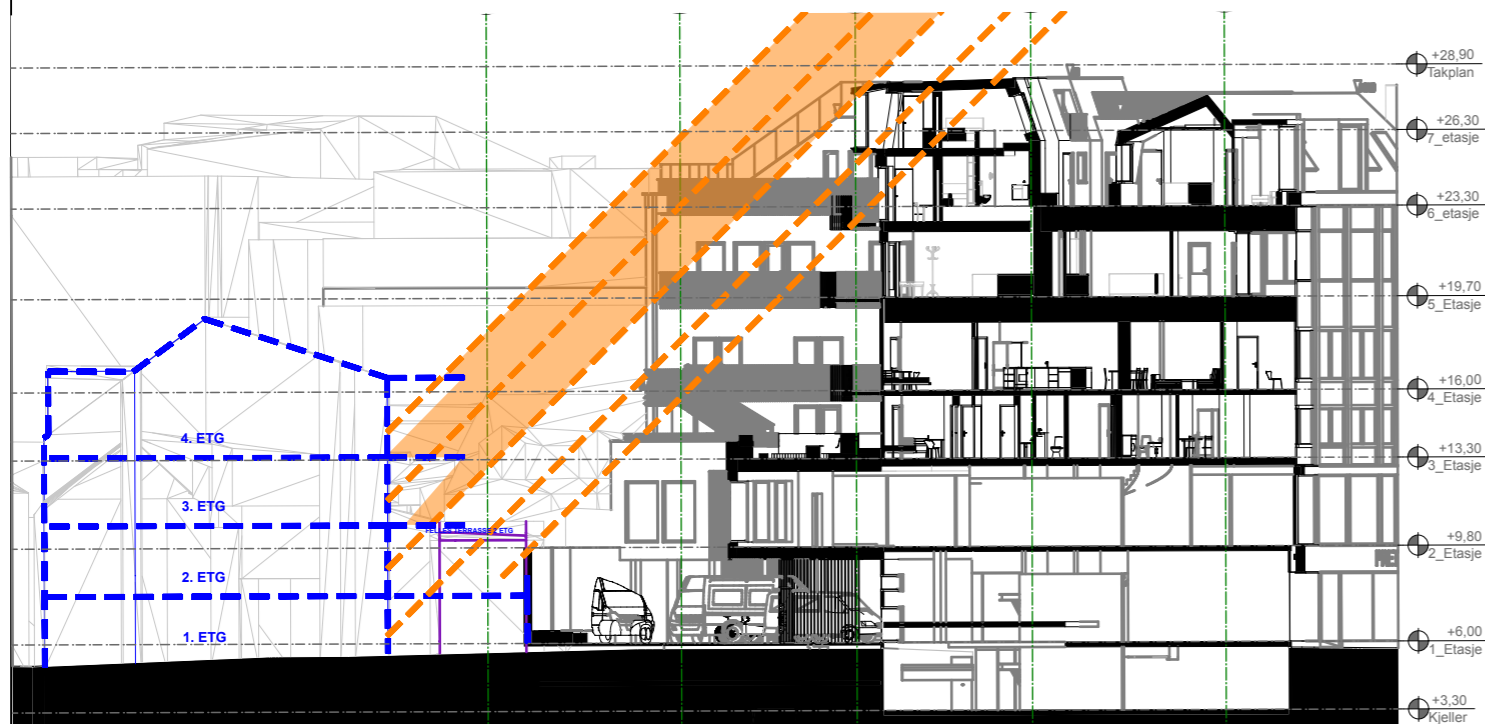
Snitt gjennom Taraldgårdsveita 7 - planlagt status

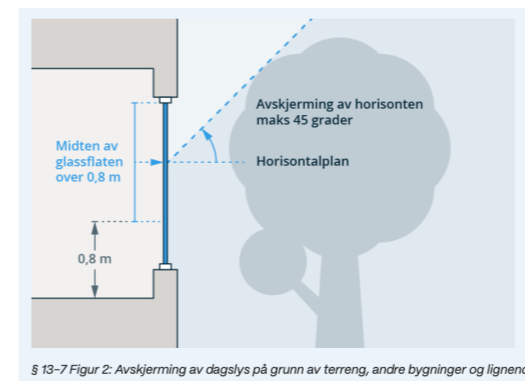
Illustrasjon TEK 17 § 13-7 Lys

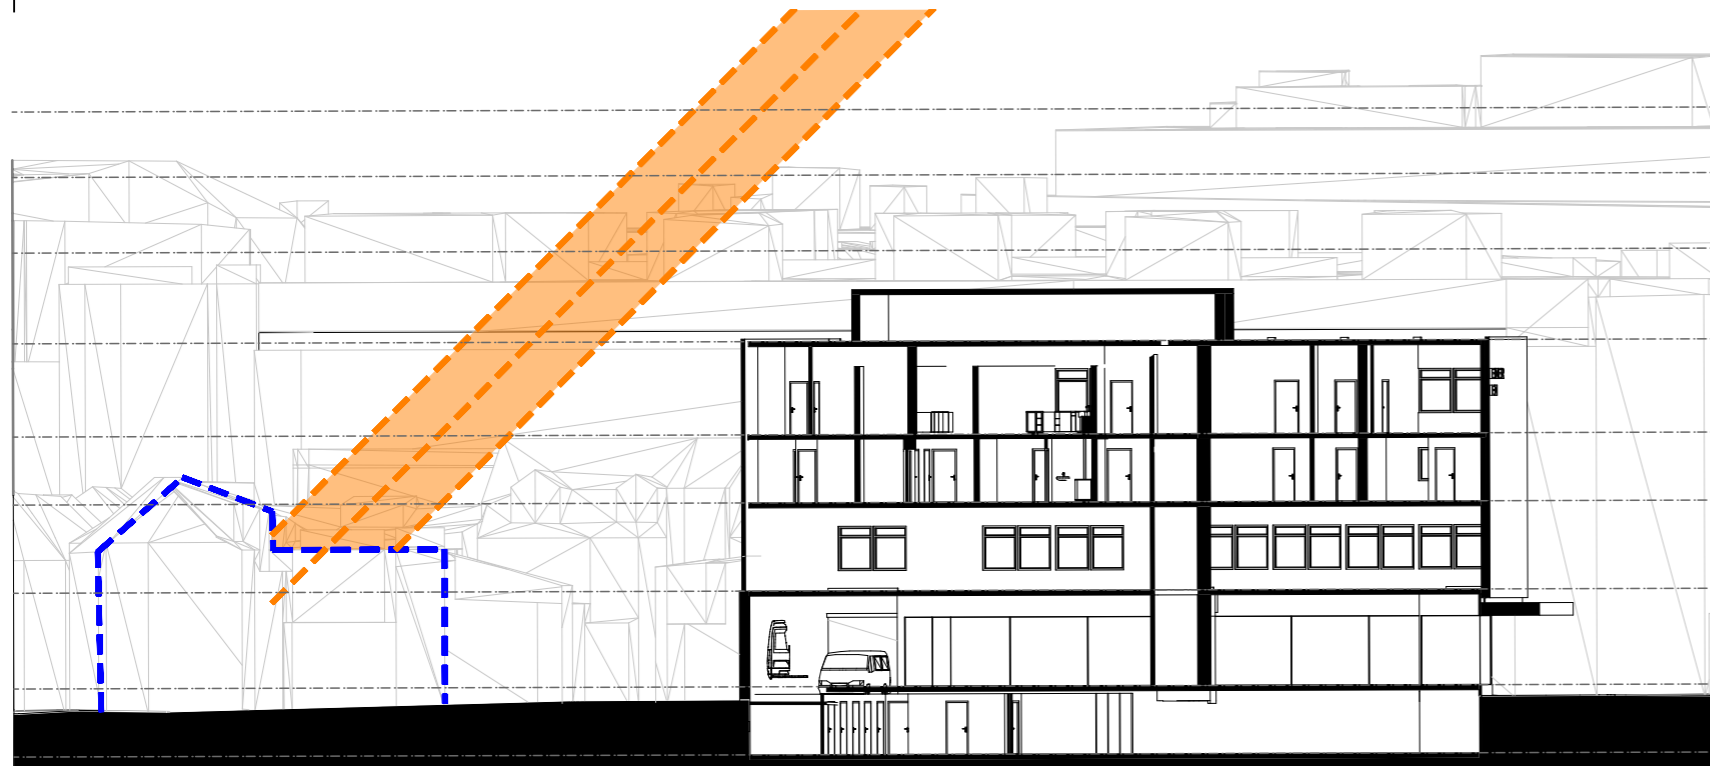
Snitt gjennom Taraldgårdsveita 3 - eksisterende status

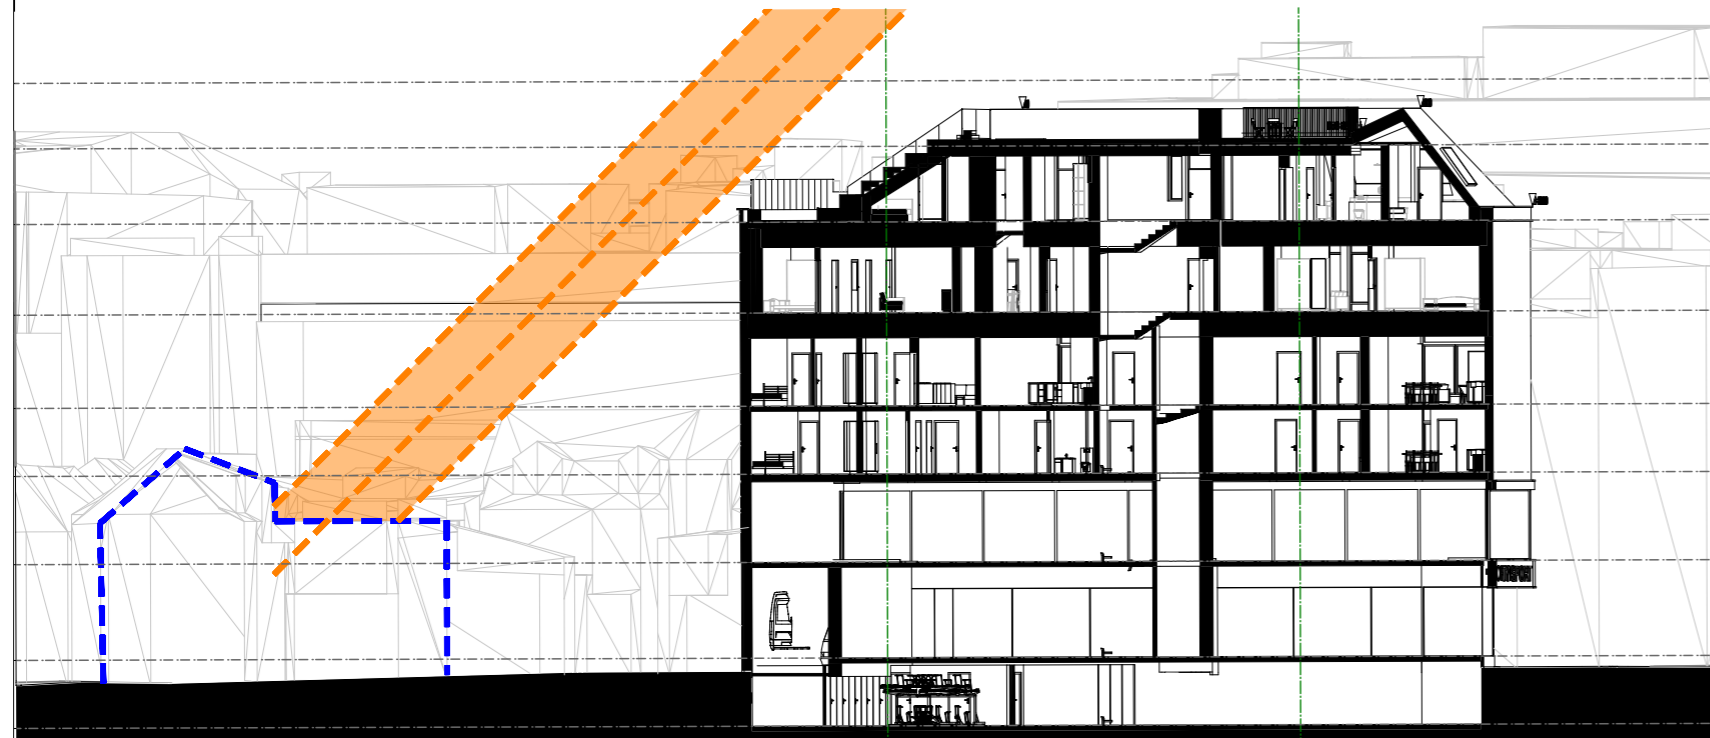
Snitt gjennom Taraldgårdsveita 3 - planlagt status

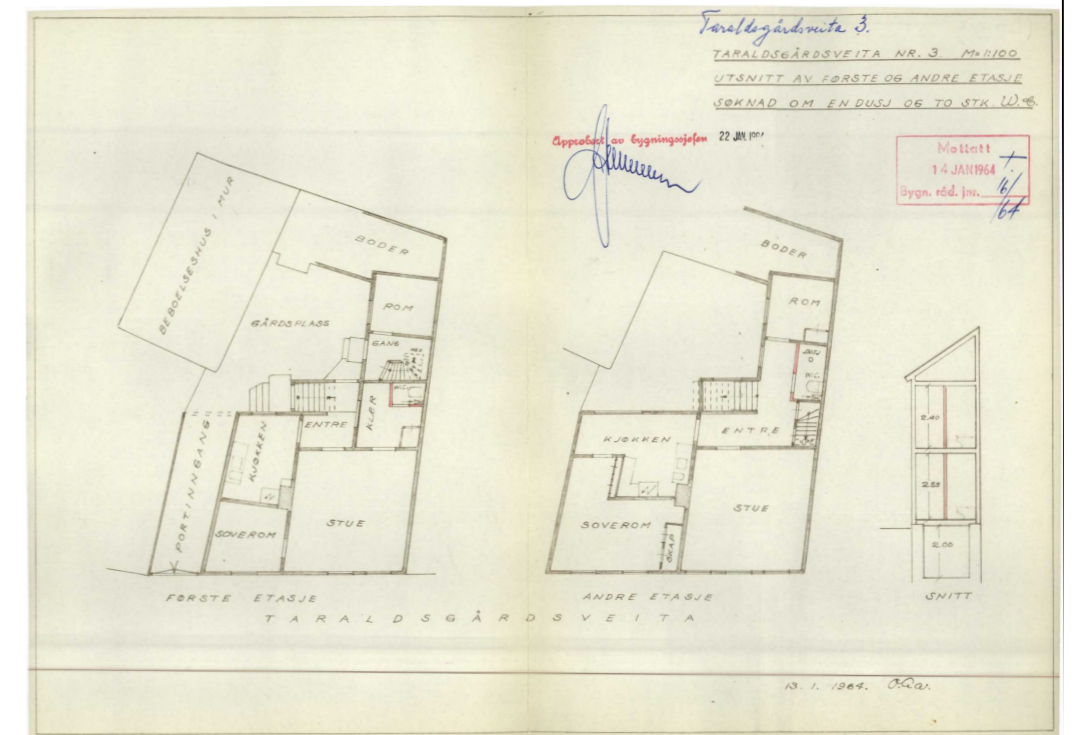
Plan og snitt fra Byarkivet

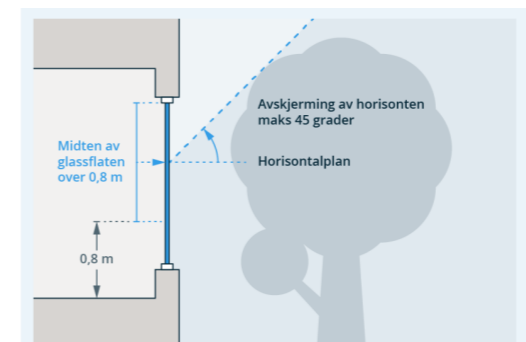
§ 13-7 Figur 2: Avskjerming av dagslys på grunn av terreng, andre bygninger og lignende.

Illustrasjon TEK 17 § 13-7 Lys

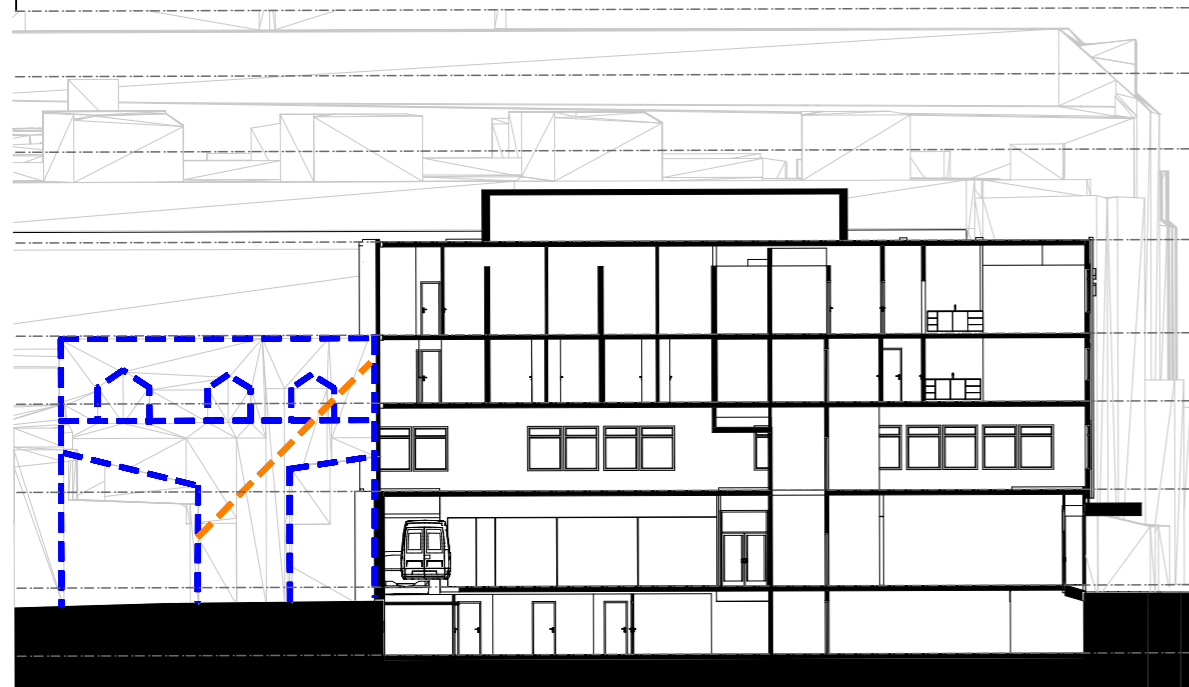
Snitt gjennom Jomfrugata 14 - eksisterende status

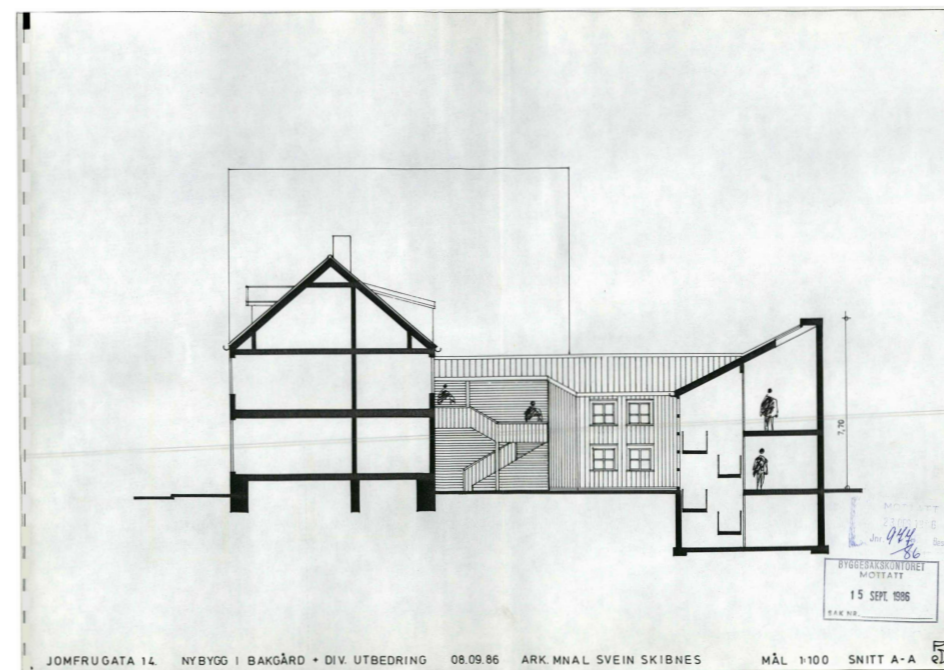
Snitt fra Byarkivet

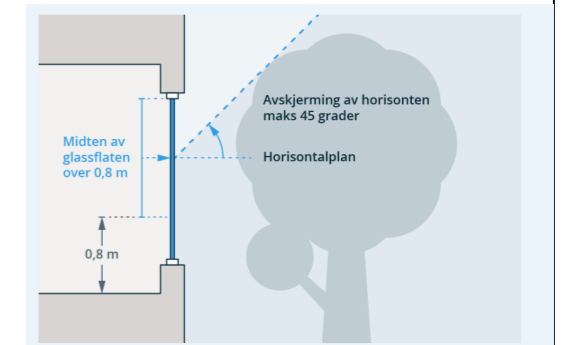
§ 13-7 Figur 2: Avskjerming av dagslys på grunn av terrenn, andre bygninger og lignende.

Illustrasjon TEK 17 § 13-7 Lys

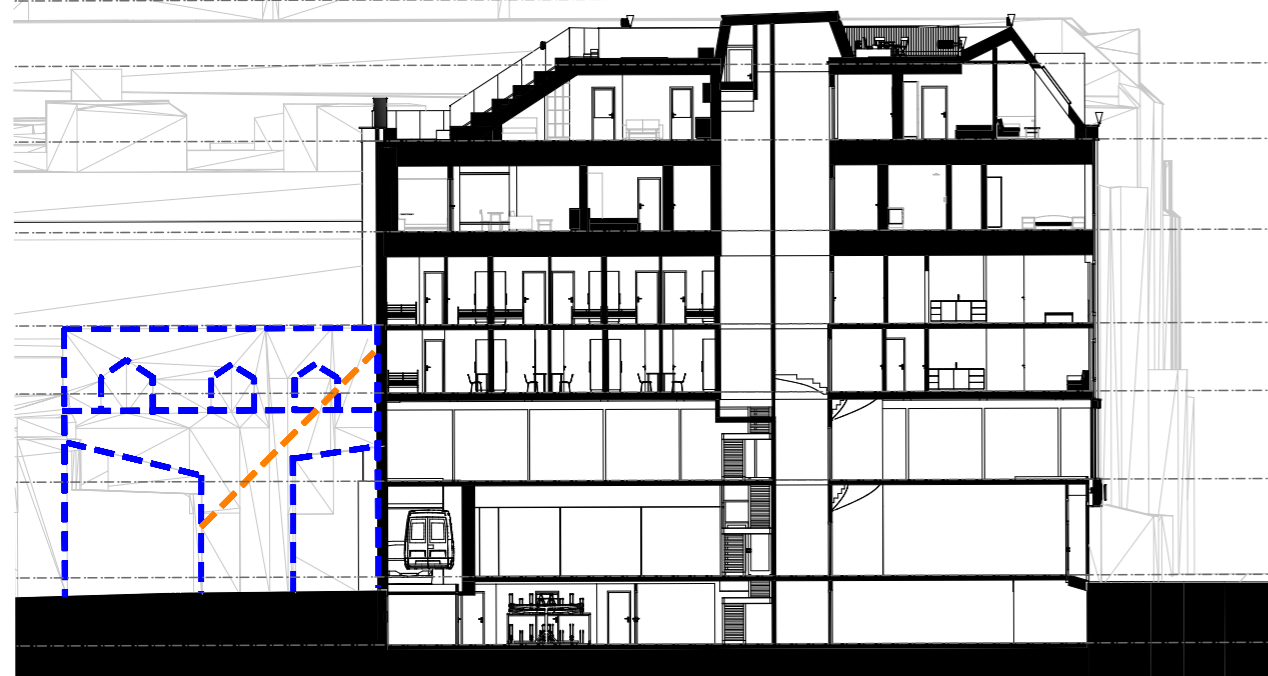
Snitt gjennom Jomfrugata 14 - planlagt status

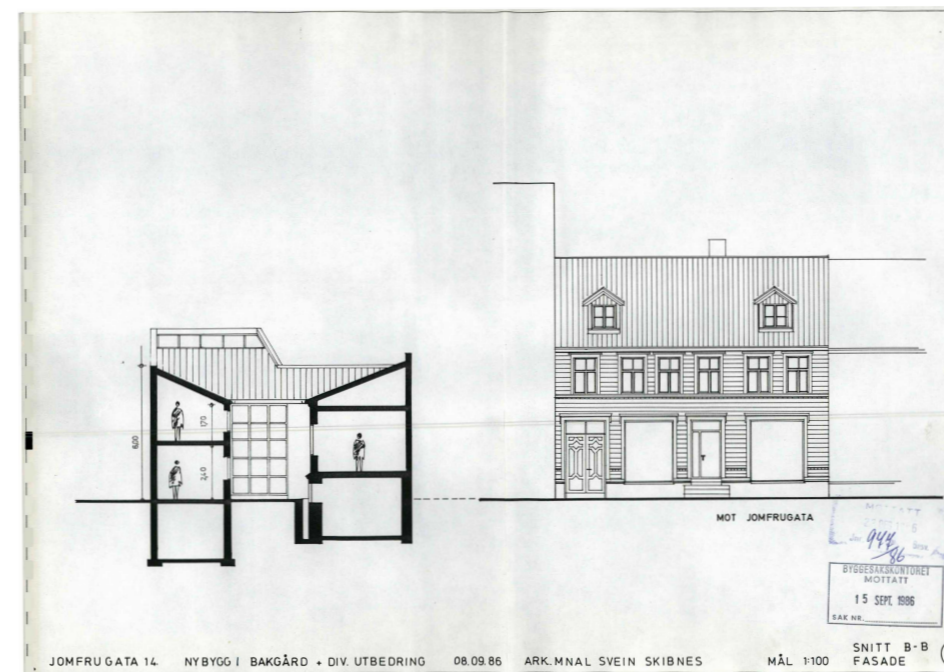
Snitt og fasade fra Byarkivet
