# Leirfossvegen 71

Geoteknisk vurdering

DATO / REVISJON: 08. august 2023 / 02

DOKUMENTKODE: 10247156-RIG-RAP-002

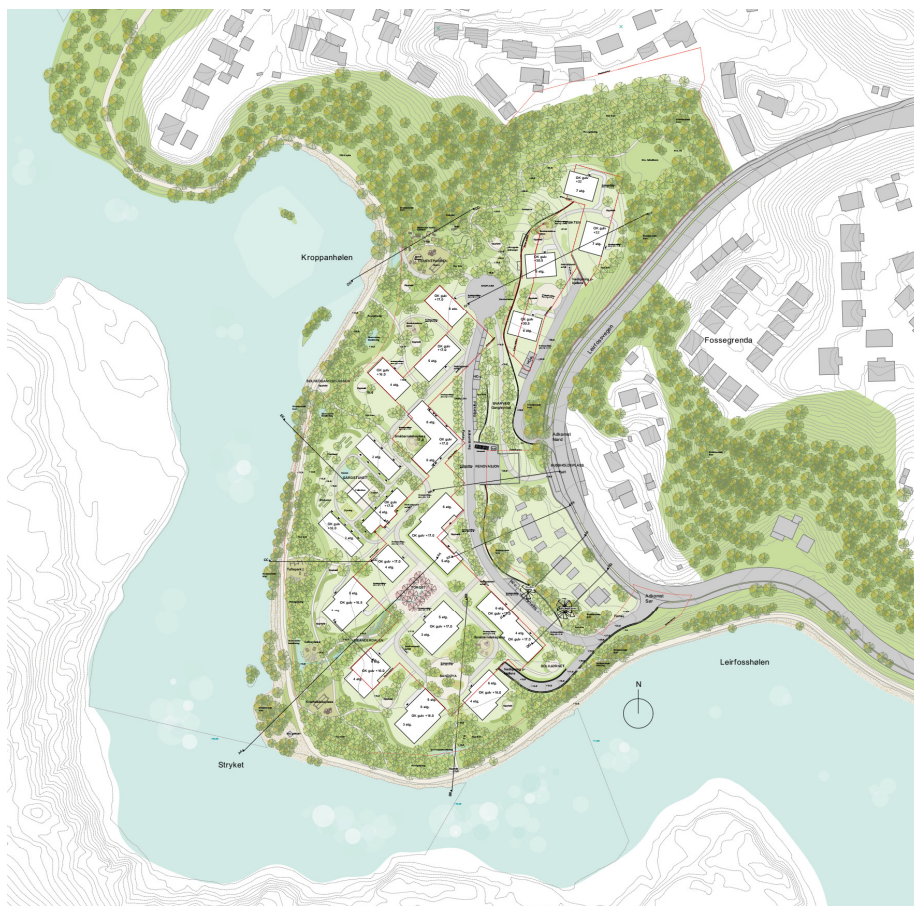
Figur 1-1 Illustrasjon av planlagt utbygging utarbeidet av PKA/Agraff Arkitektur AS og datert 31.03.2023.

I forbindelse med omregulering av eiendommen Leirfossvegen 71 fra næring til boligformål er det behov for geotekniske vurderinger, Figur 1-1. Planområdet ligger dels innenfor og dels i utløpsområdet av kartlagt kvikkleiresone «Tverreggen».

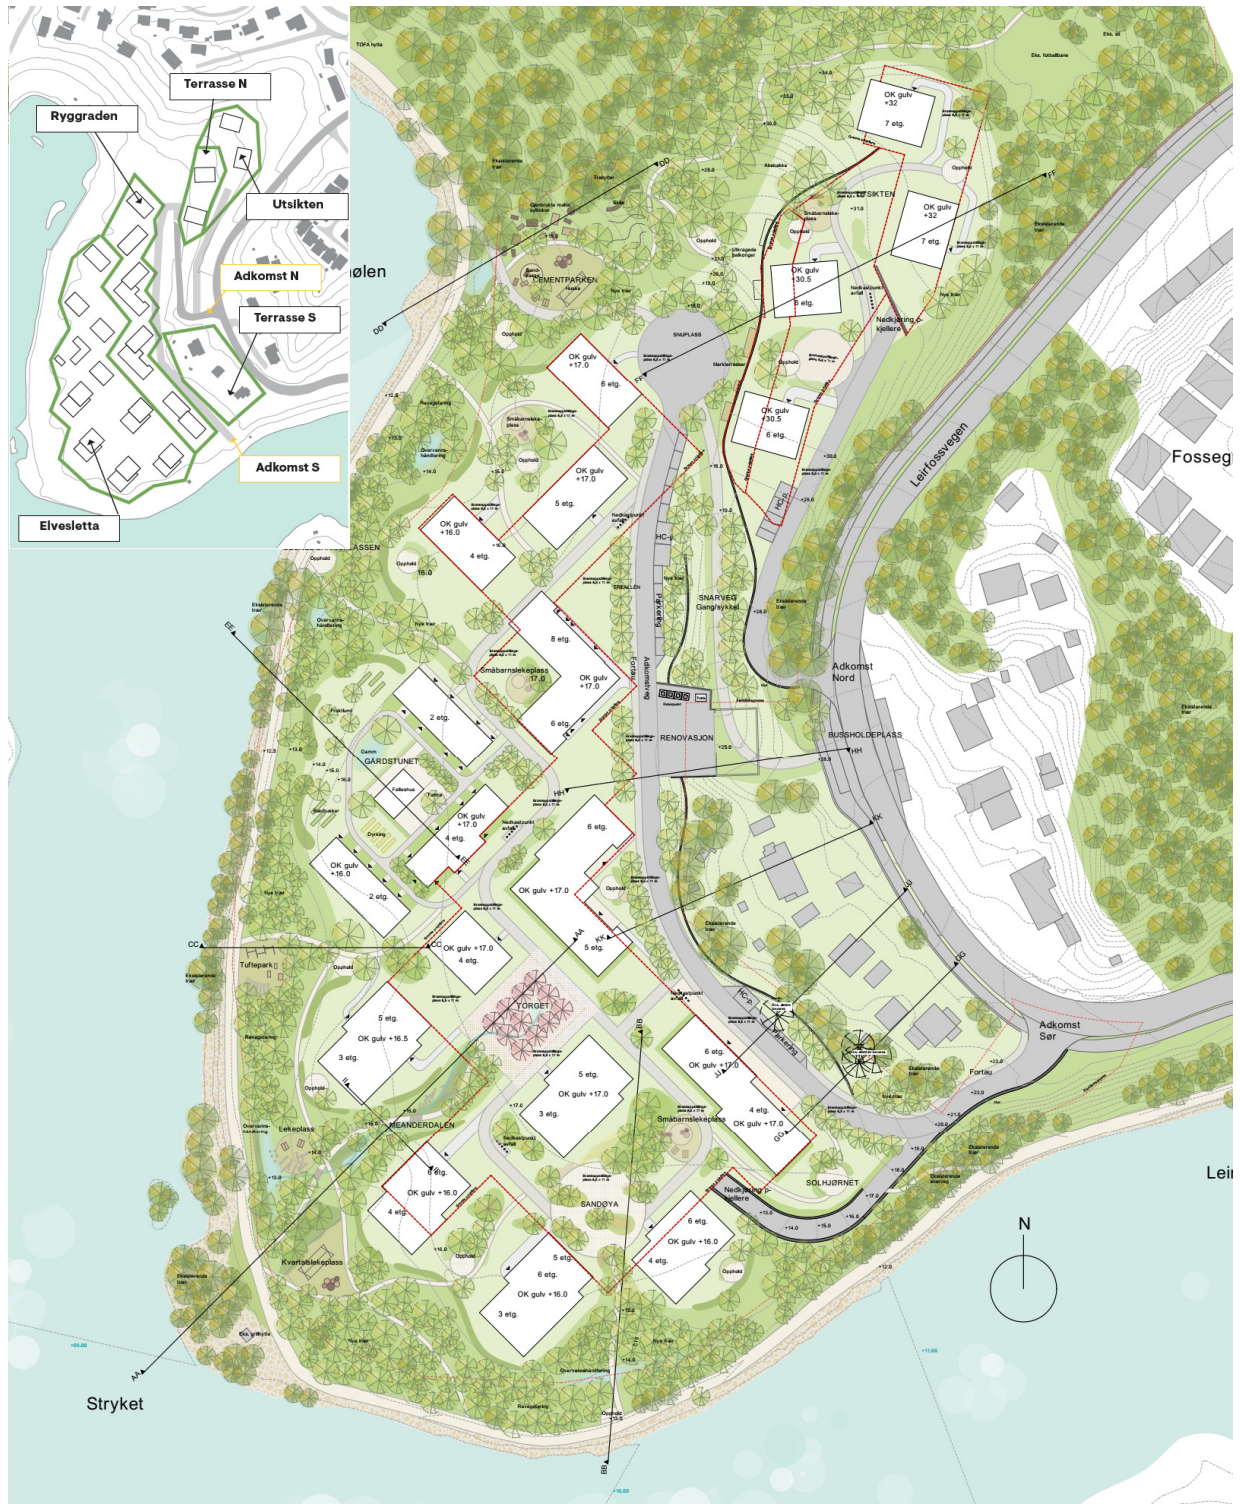
Figur 2-1 Illustrasjonsplan og oversikt bebyggelse utarbeidet av PKA/Agraff Arkitektur AS.

Det er ønskelig å utvikle et boligområde i Leirfossvegen 71. Figur 2-1 viser illustrasjonsplan og oversikt bebyggelse av planlagt utbygging.

I tillegg til platået ved elvesletta, er det foreslått boligbebyggelse i ravinen nord på tomta («Utsikten» og «Terrassen N») (se Figur 2-1). Forslaget forutsetter at massebalansen beholdes, at området sikres ved å tilføre masser nederst i ravinen og nede på Elvesletta, og at utbyggingen vil utføres i en rekkefølge som er gunstig for områdestabilitet. Utbygging vil måtte utføres i en rekkefølge som anvist i denne rapport, jfr. avsnitt 8.3.

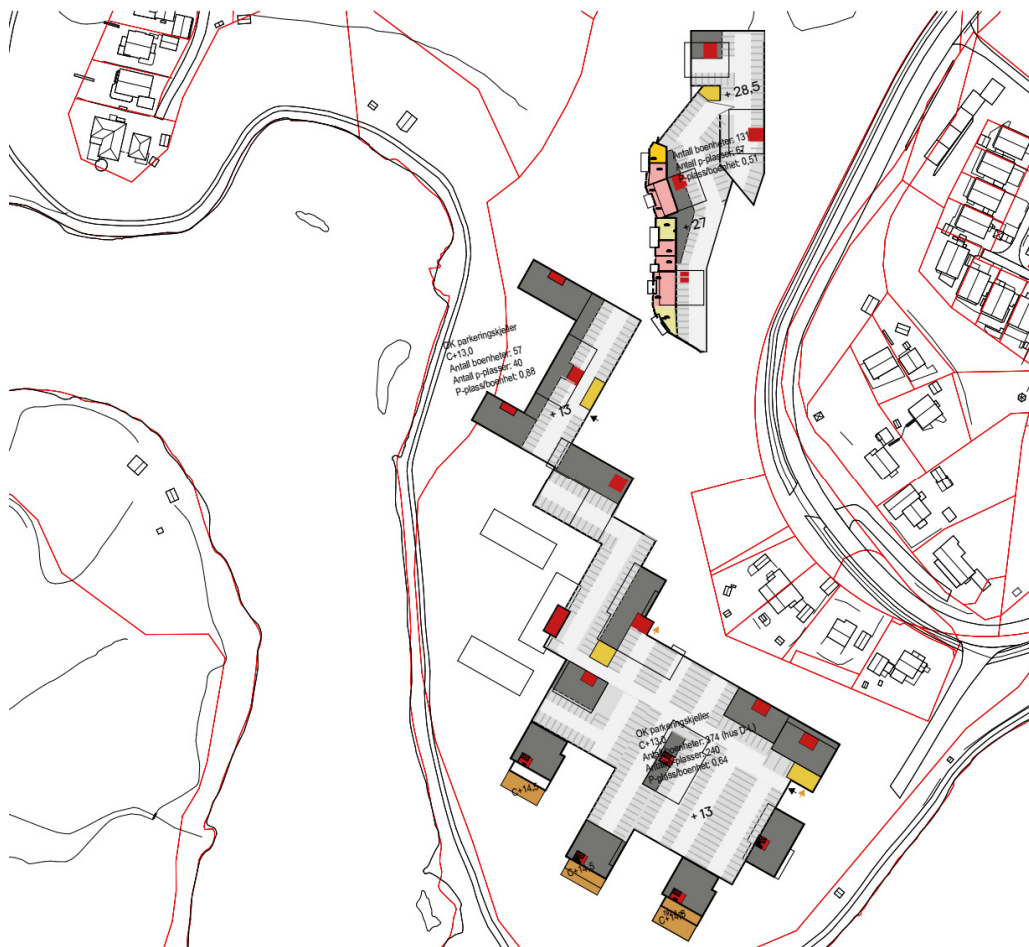
Figur 2-2 Plantegning som viser planlagt parkeringskjeller, utarbeidet av PKA og datert 13.04.2023

Felles parkeringskjeller i ett/to nivå planlegges etablert under noen av byggene. Utstrekning av planlagt parkeringskjeller og planlagte høyder for overkant kjellergulv er vist på plantegning i Figur 2-2.

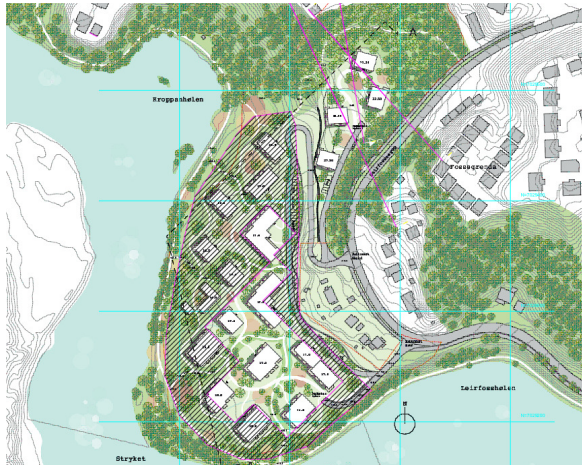
Fase 1 – Oppfylling ved elvesletta

*Figur 8-2 Faseplan i forbindelse med etablering av planlagt bebyggelse*

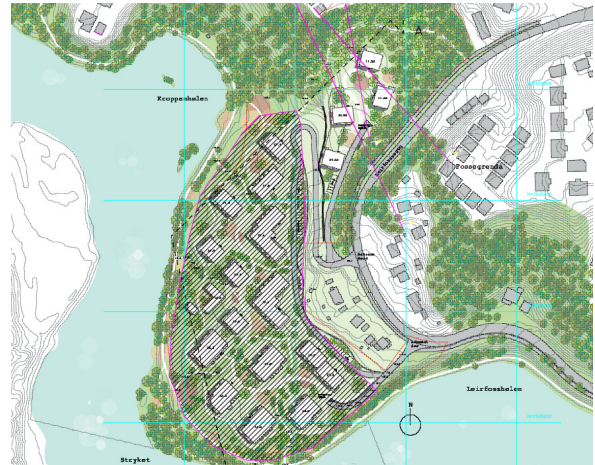
Fase 2 – Etablering av felles parkeringskjeller og bygging av boligblokker ved elvesletta

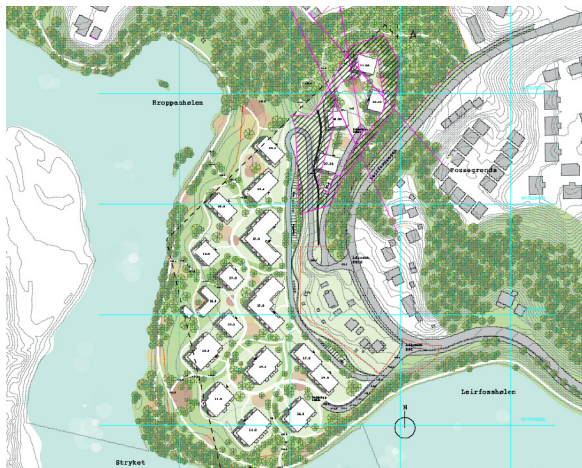
Fase 3 – Etablering av motfyllinger og fyllinger utenfor kjellerareal i ravinedalen

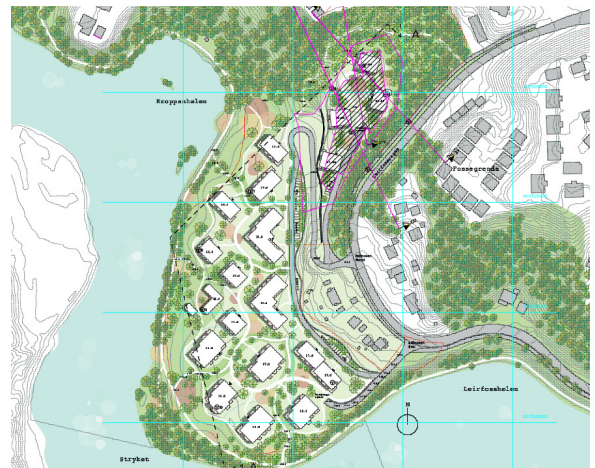
Fase 4 – Utgraving for parkeringskjeller i ravinedalen

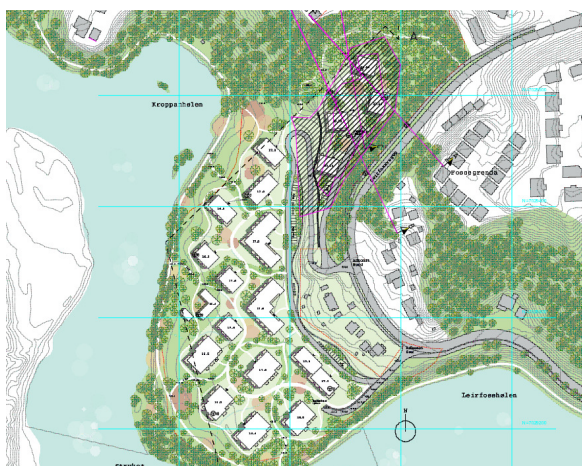
Fase 5 – Etablering av bebyggelse i ravinedalen

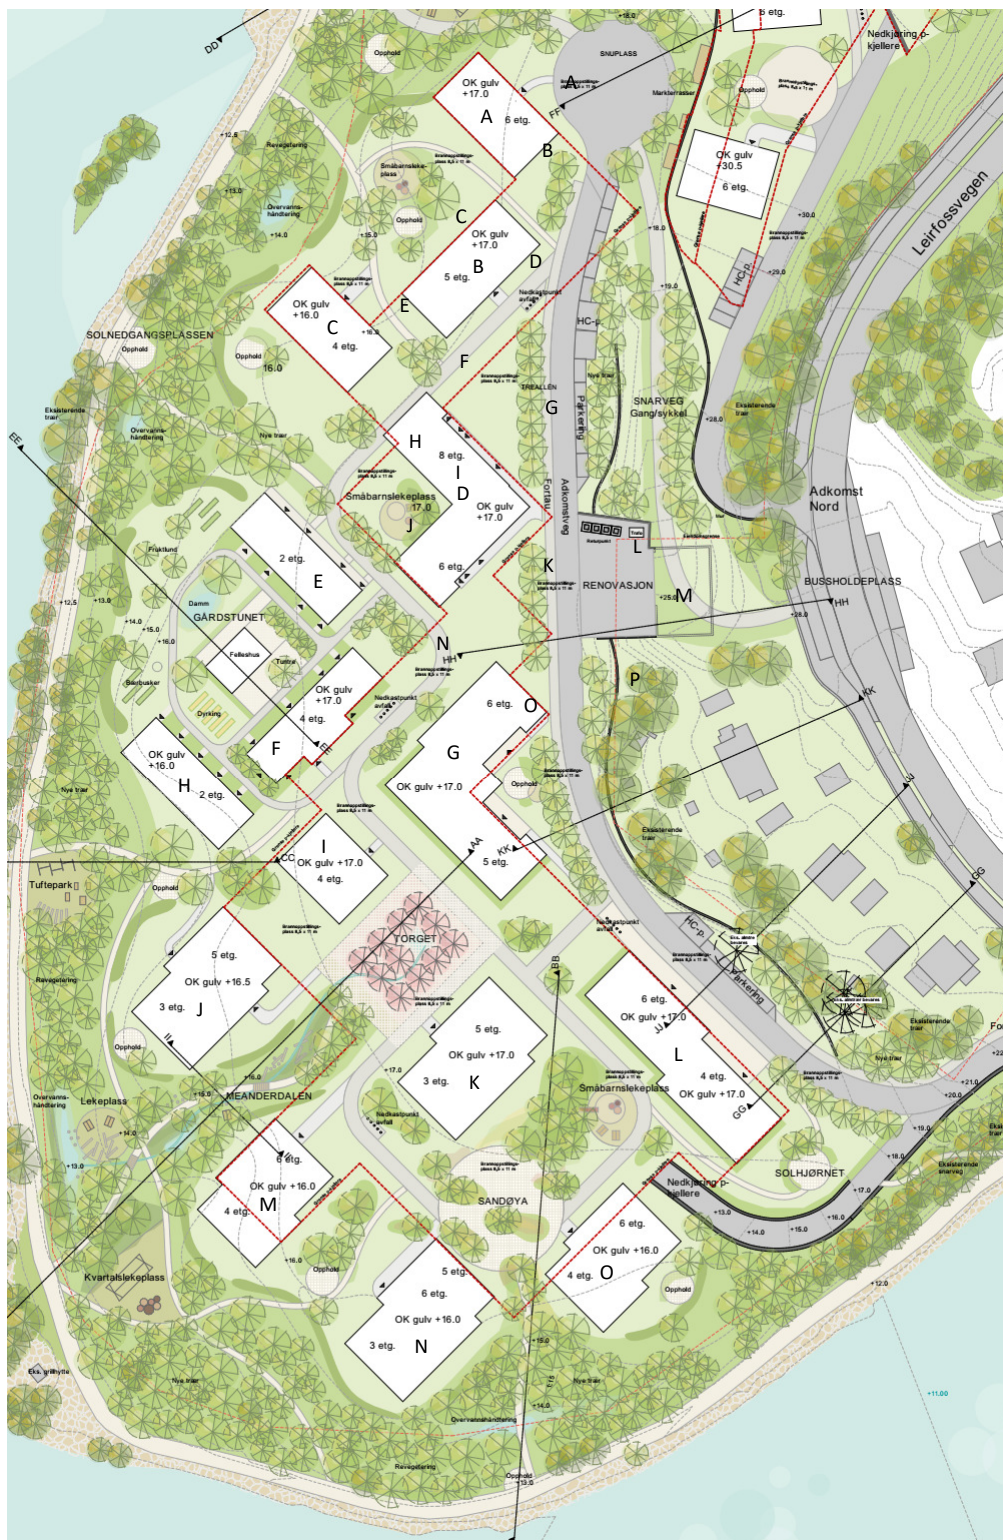
Figur 10-2 Planlagt bebyggelse ved Elvesletta og Ryggraden. Utsnitt fra illustrasjonsplan utarbeidet av PKA/Agraff Arkitektur AS

På Elvesletta er det i forbindelse med nye og tidligere utførte grunnundersøkelser hovedsakelig påtruffet et topplag bestående av fyllmasser med en mektighet på opptil 4 m, over original fast leire. Det vurderes foreløpig at de fleste planlagte boligblokkene kan fundamenteres direkte på kvalitetsfylling av sprengstein/pukk. For de høyeste boligblokkene som ligger øst på området, i Ryggraden, vurderes pelefundamentering foreløpig som aktuell fundamenteringsmetode.

Overkant planlagt gulv første etasje for boligblokker uten kjeller er ca. +16/+17, og dette betyr at disse skal fundamenteres direkte på en inntil 3-4 m høy fylling bestående av sprengstein. Overkant planlagt kjellergul er kote +13, ca. i nivå med dagens terreng.
