Renere Havn - Overvåking

ÅRSRAPPORT 2019

DOK.NR. 20170845-05-R
REV.NR. 0 / 2019-12-10

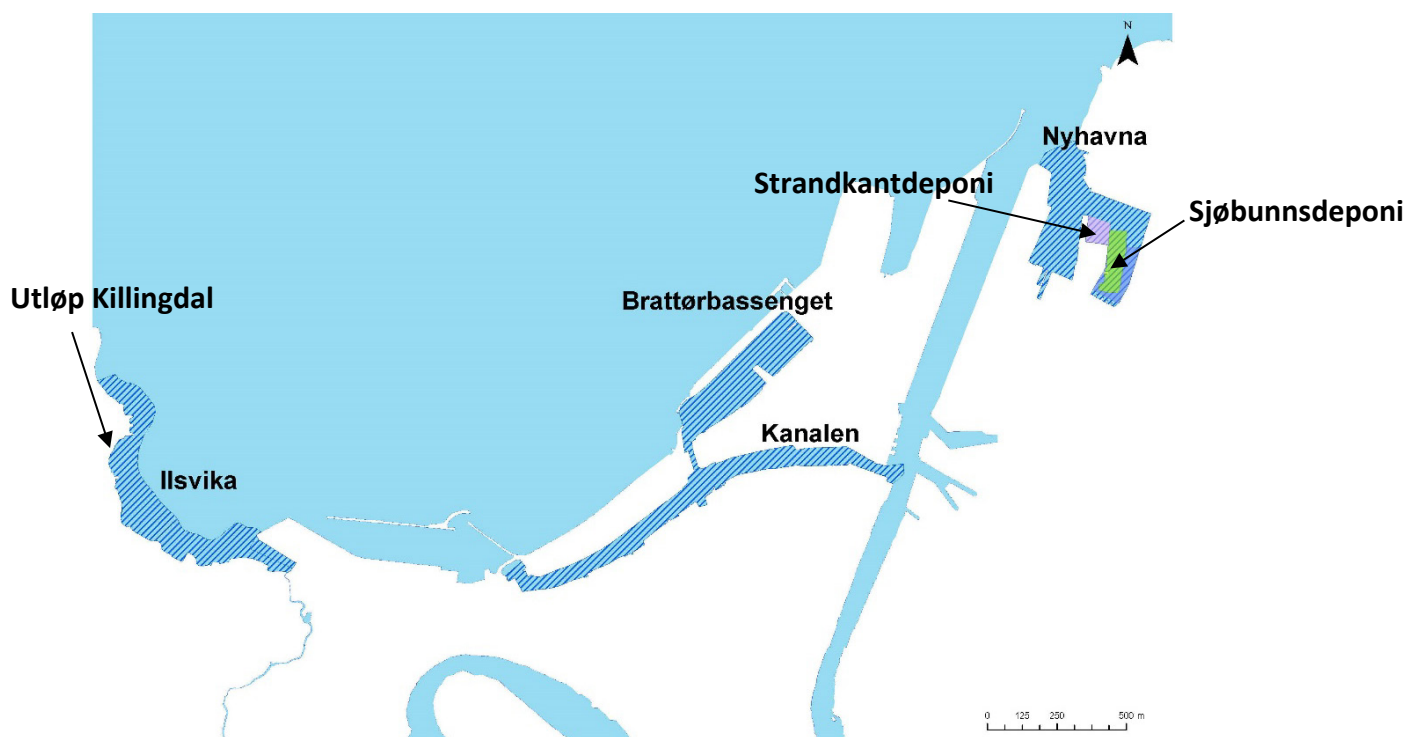
Figur 1 Tiltaksområder med utførte tiltak i Trondheim havn vist med blå skravur; Ilsvika, Kanalen, Brattørbassenget og Nyhavna. I Nyhavna er strandkantdeponi vist med lilla farge og sjøbunnsdeponi er vist med grønn farge.

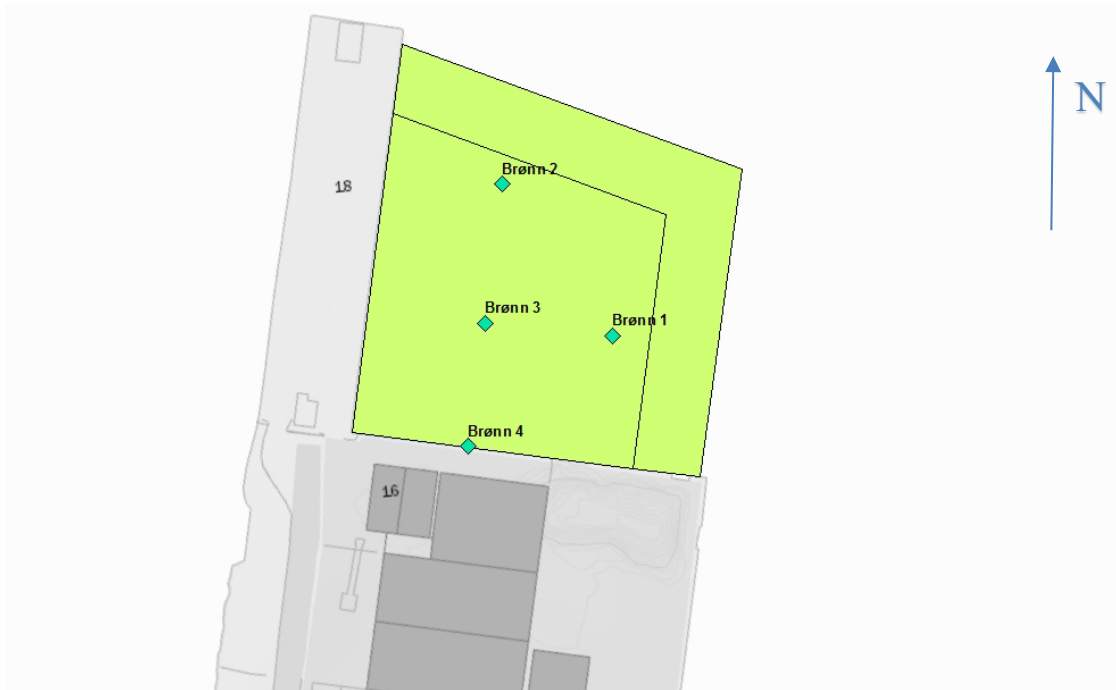
Det er utført prøvetaking i fire overvåkingsbrønner (grunnvannsbrønner) ved strandkantdeponiet i Nyhavna. En brønn står i deponimasser (Brønn 3), to brønner i filtersone i steinsjeté (Brønn 1 og Brønn 2) og en brønn i filtersonen mot gammel kai (Brønn 4). Plassering er vist i Figur 3.

Figur 3 Grunnvannsbrønner etablert i strandkantdeponi i Nyhavna. Figuren viser øvre kant og skråning ned til bunn av sjetéer i nord og øst.

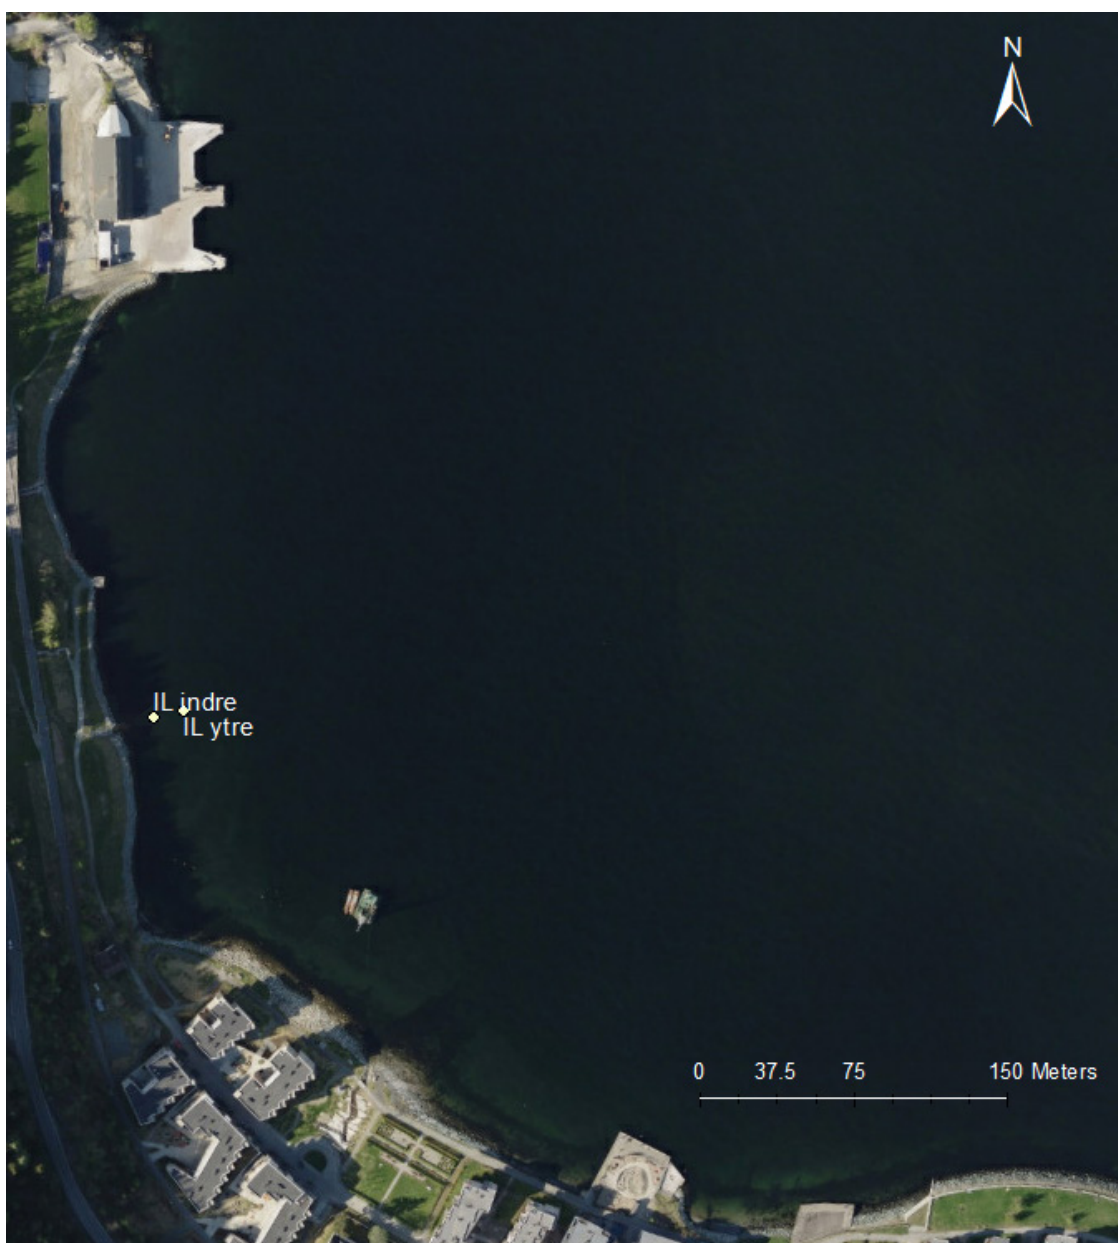
Figur 5 Målestasjoner for passive prøvetakere i Illsvika. Plassert i transekt fra utløp fra Killingdal. En stasjon umiddelbart utenfor et utløp fra Killingdal og én stasjon lengre ut. DGT-er er satt ut i to nivå i hvert av prøvepunktene.

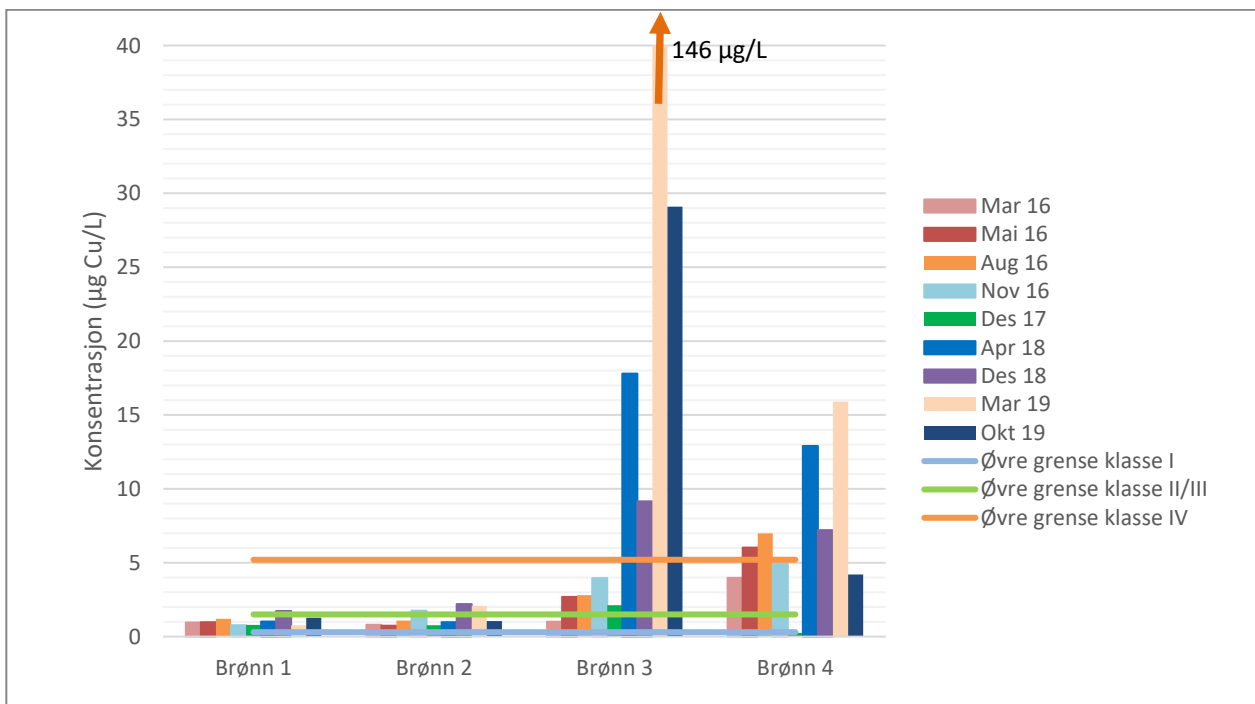
Figur 8 Konsentrasjon av kobber (Cu) i vannprøver fra brønnene for overvåking av strandkantdeponi. Øvre grense for tilstandsklasse I, II/III og IV for kystvann (veileder M-608) er angitt. Øvre grense for klasse IV angir nedre grense for klasse V

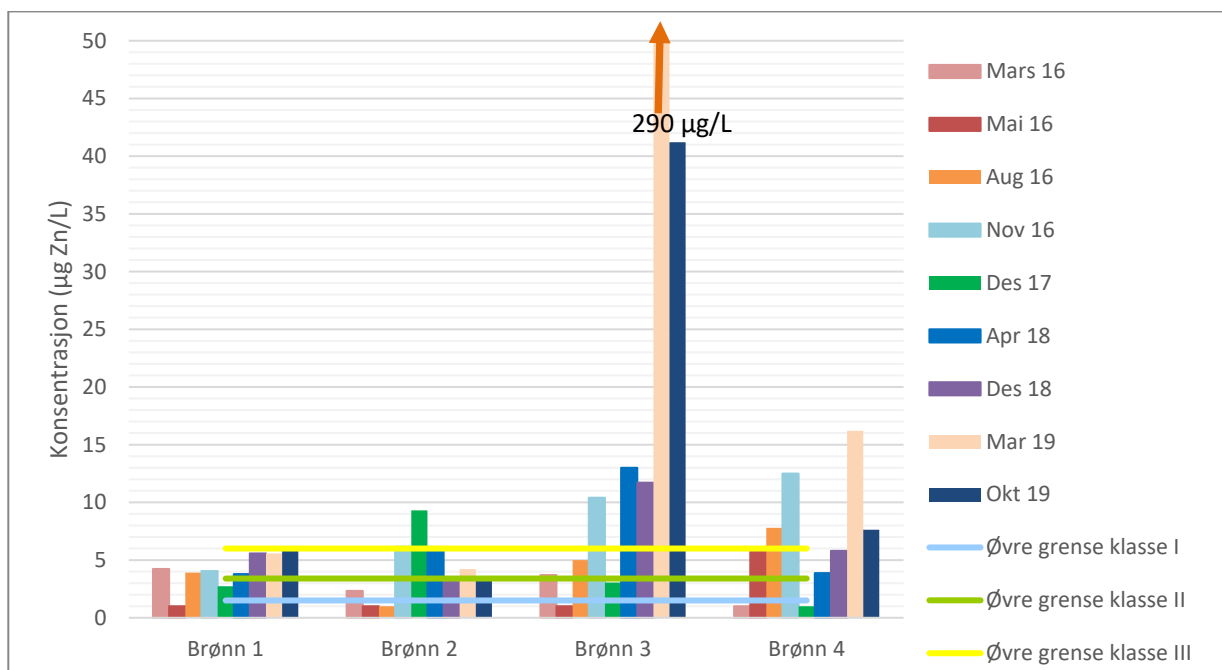
Figur 9 Konsentrasjon av sink i vannprøver fra brønnene for overvåking av strandkantdeponi. Øvre grense for tilstandsklasse I, II og III for kystvann (veileder M-608) er angitt. Øvre grense for tilstandsklasse IV er 60 µg/L.

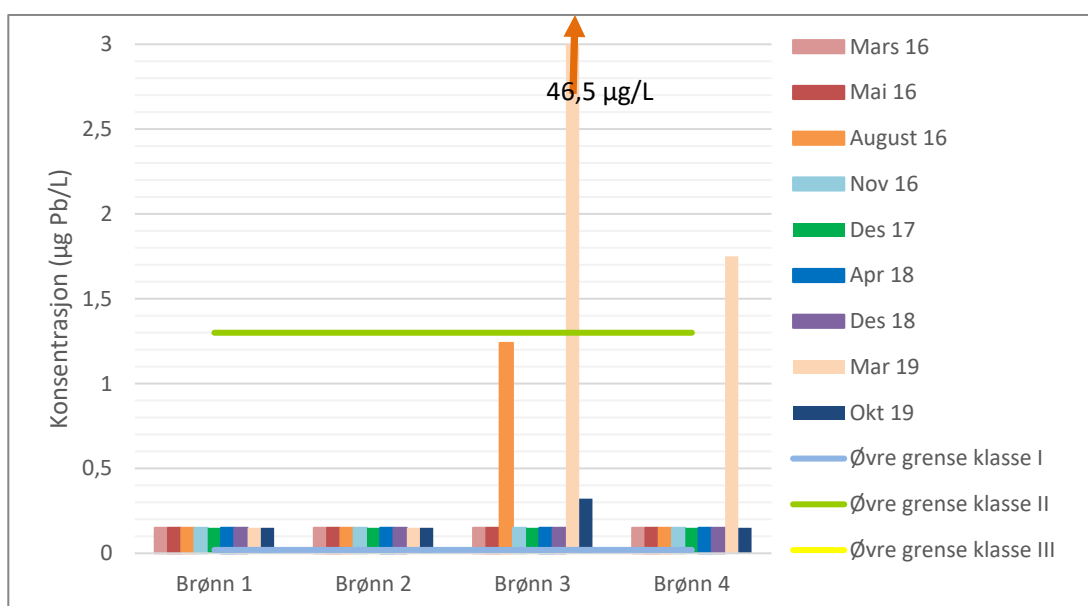
Figur 10 Konsentrasjon av bly i vannprøver fra brønnene for overvåking av strandkantdeponi. Øvre grense for tilstandsklasse I og II for kystvann (veileder M-608) er angitt. Øvre grense for tilstandsklasse III er 14 µg/L og for tilstandsklasse IV 57 µg/L.

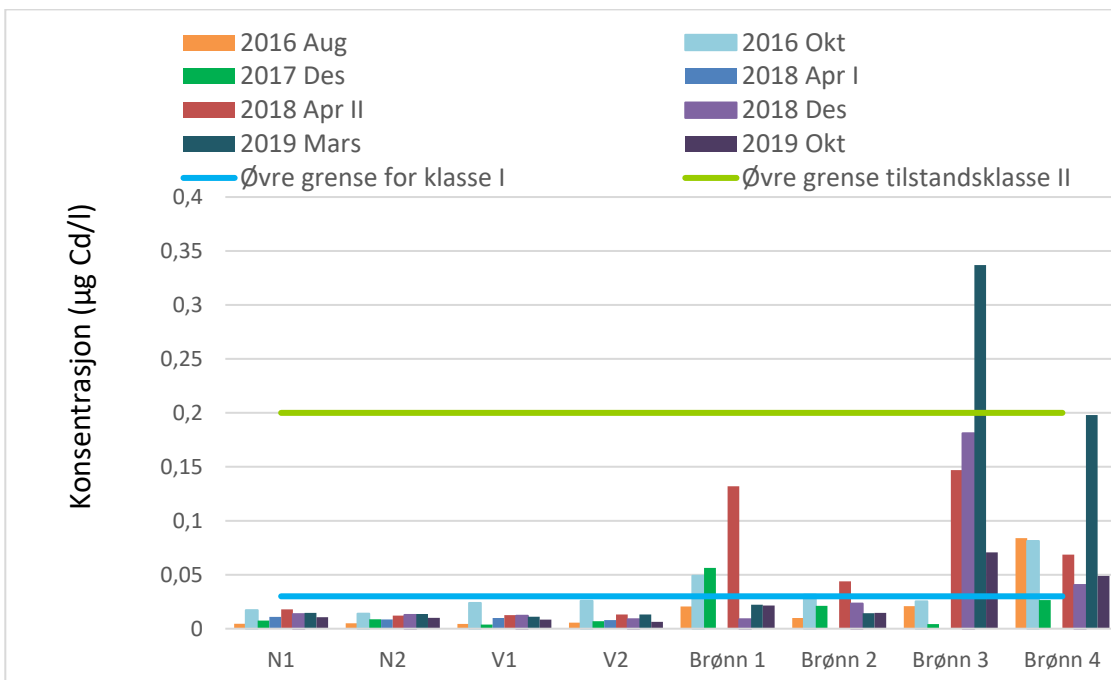
Figur 11 Konsentrasjon av **kadmium** i forskjellige stasjoner for overvåking av strandkantdeponi, beregnet ut i fra måling med DGT. Øvre grense for tilstandsklasse I-II er angitt.

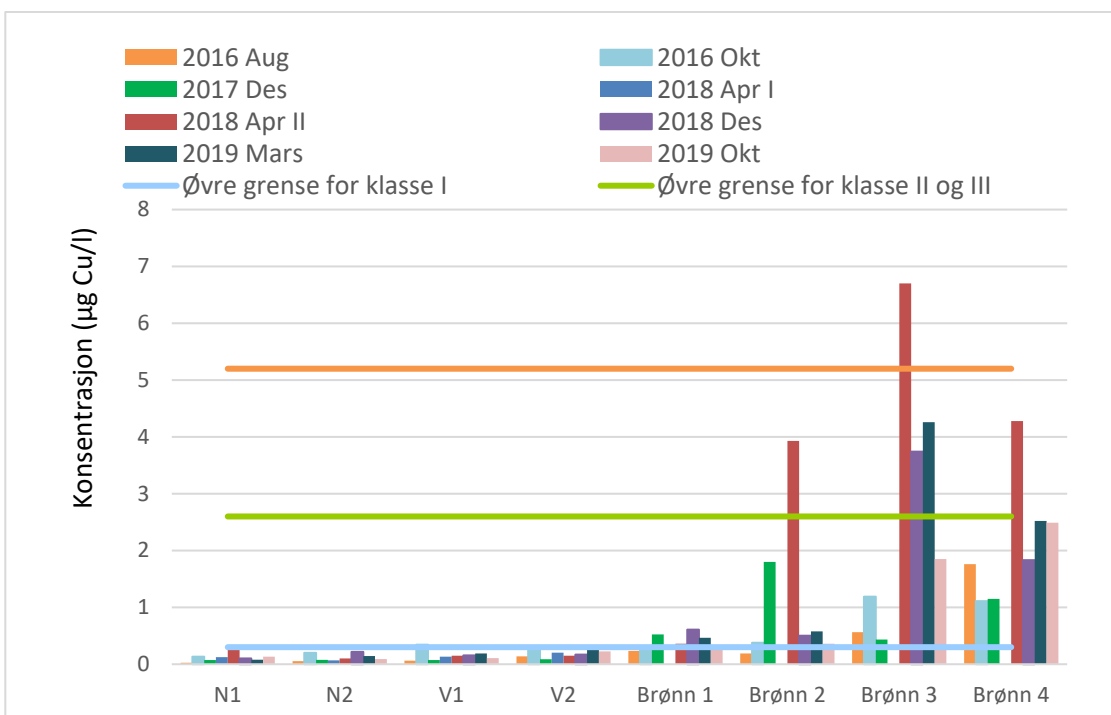
Figur 12 Konsentrasjon av **kobber** i stasjonene for overvåking av strandkantdeponi, beregnet ut i fra måling med DGT. Øvre grense for tilstandsklasse I, II/III og IV for kystvann (veileder M-608) er angitt.

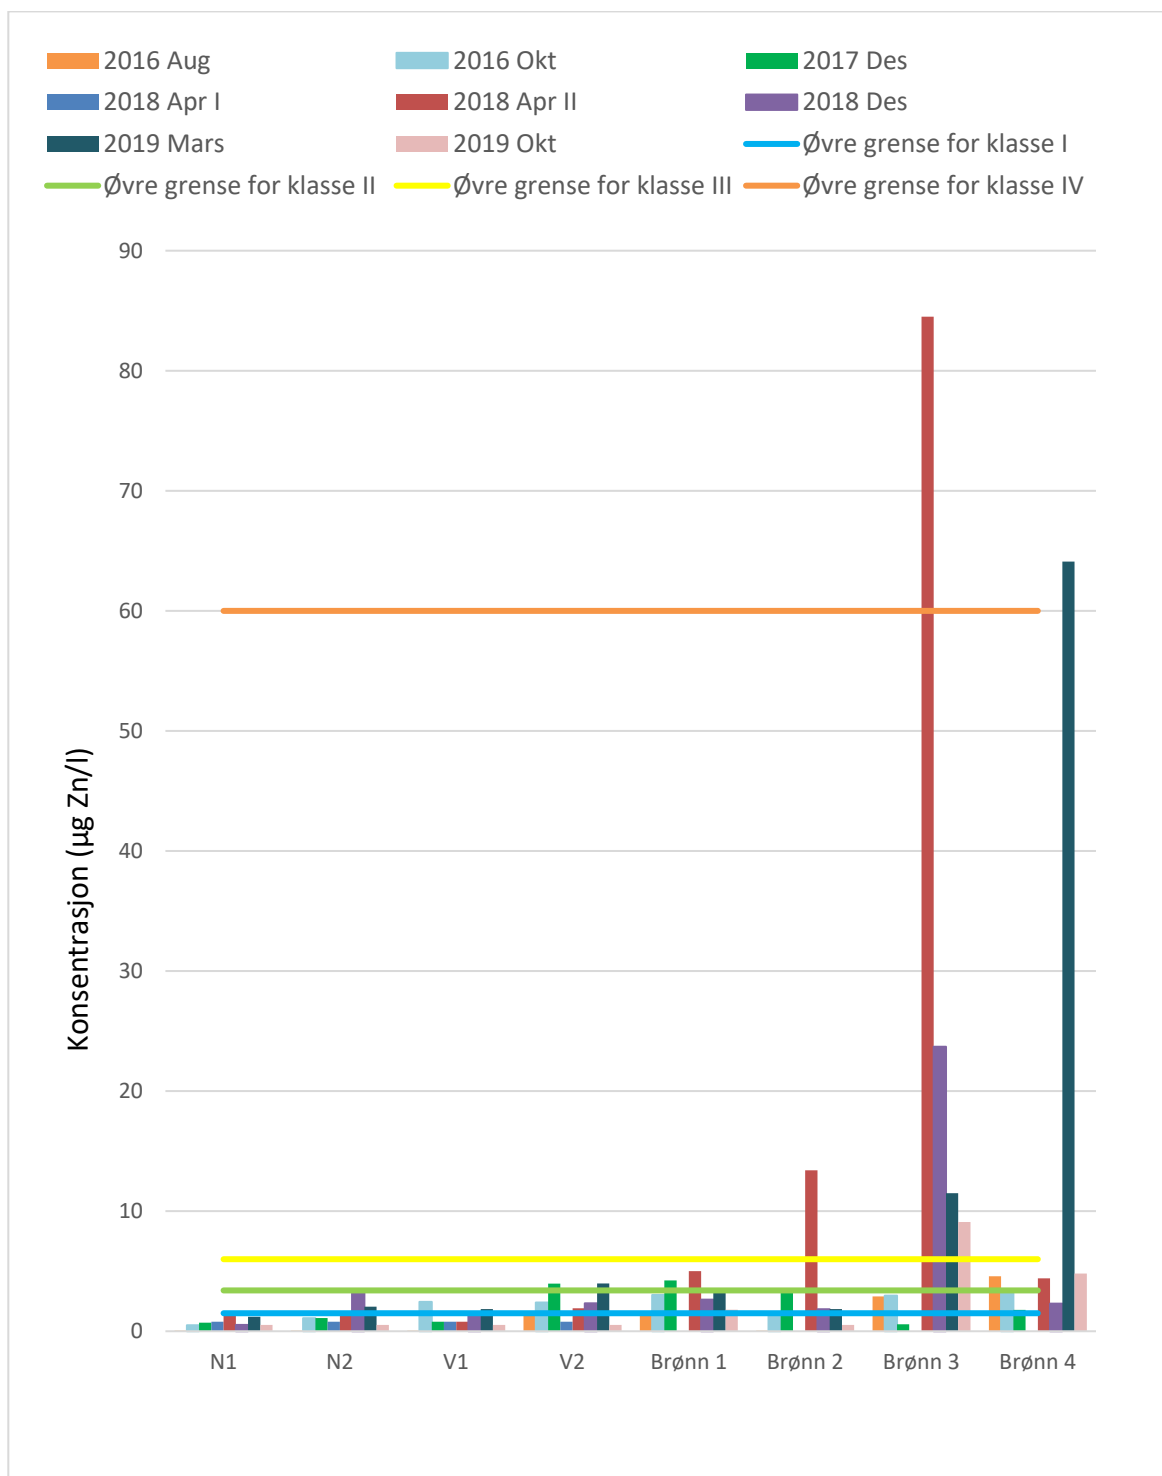
Figur 13 Konsentrasjon av sink i stasjonene for overvåking av strandkantdeponi, beregnet ut i fra måling med DGT. Øvre grense for tilstandsklasse I, II, III og IV for kystvann (veileder M-608) er angitt.

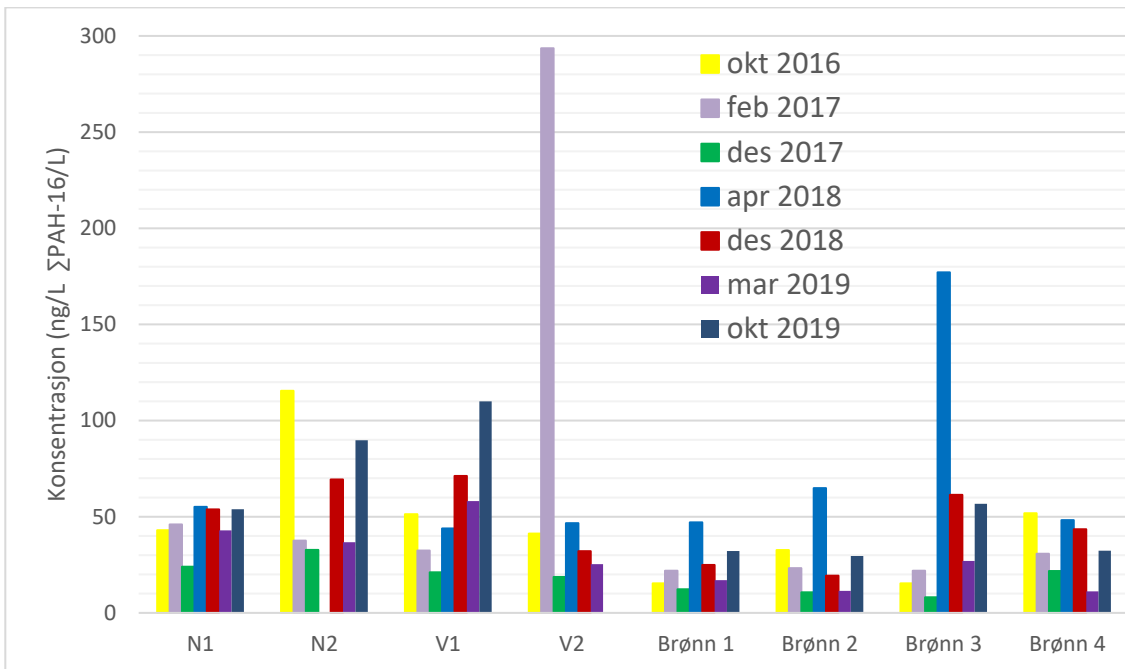
Figur 15 Konsentrasjon av Σ PAH-16 i stasjoner for overvåking av strandkantdeponi, beregnet ut i fra måling med POM, fra oktober 2016 til oktober 2019, ng/L. Det er ikke angitt tilstandsklasse for PAH i vann.

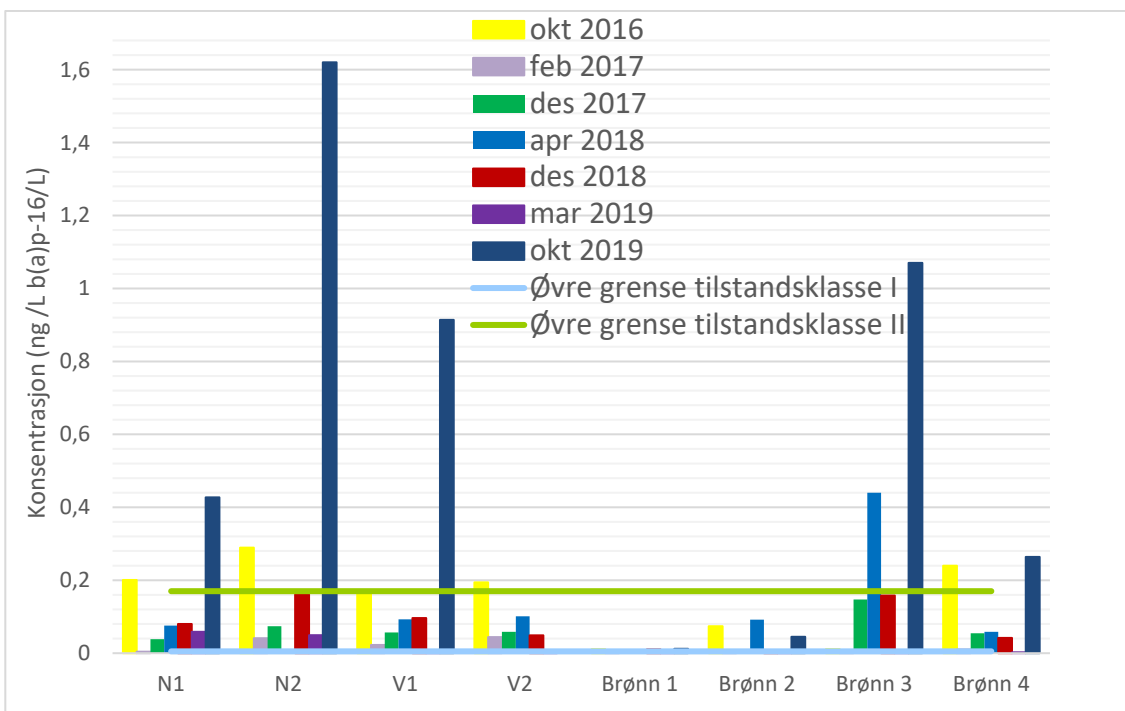
Figur 16 Konsentrasjon av benso(a)pyren i stasjoner for overvåking av strandkantdeponi, beregnet ut fra måling med POM, fra oktober 2016 til oktober 2019, ng/L. Øvre grense for tilstandsklasse I og II som gjelder for hel vannprøve (veileder M-608) er angitt. Øvre grenser for tilstandsklasse III er 27 ng/L.

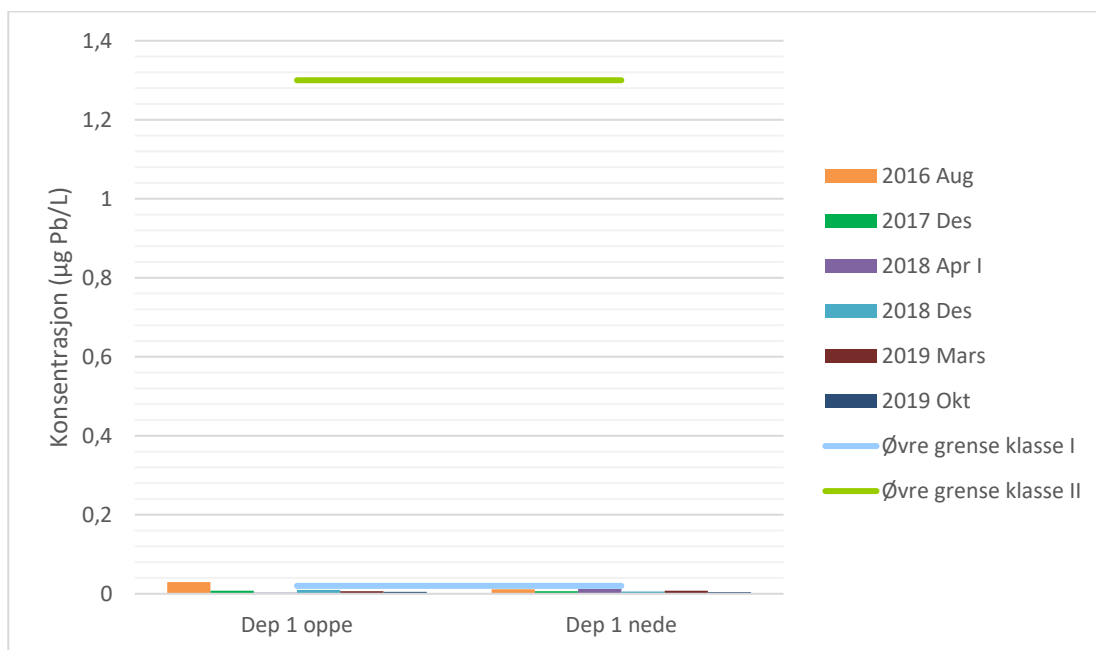
Figur 21 Konsentrasjon (µg/l) av bly i øvre og nedre vannmasser i stasjon for overvåking av sjøbunnsdeponi, beregnet ut i fra måling med DGT. Øvre grense for tilstandsklasse I og II for filtrerte vannprøver (veileder M-608) er angitt med lys blå og grønn linje.

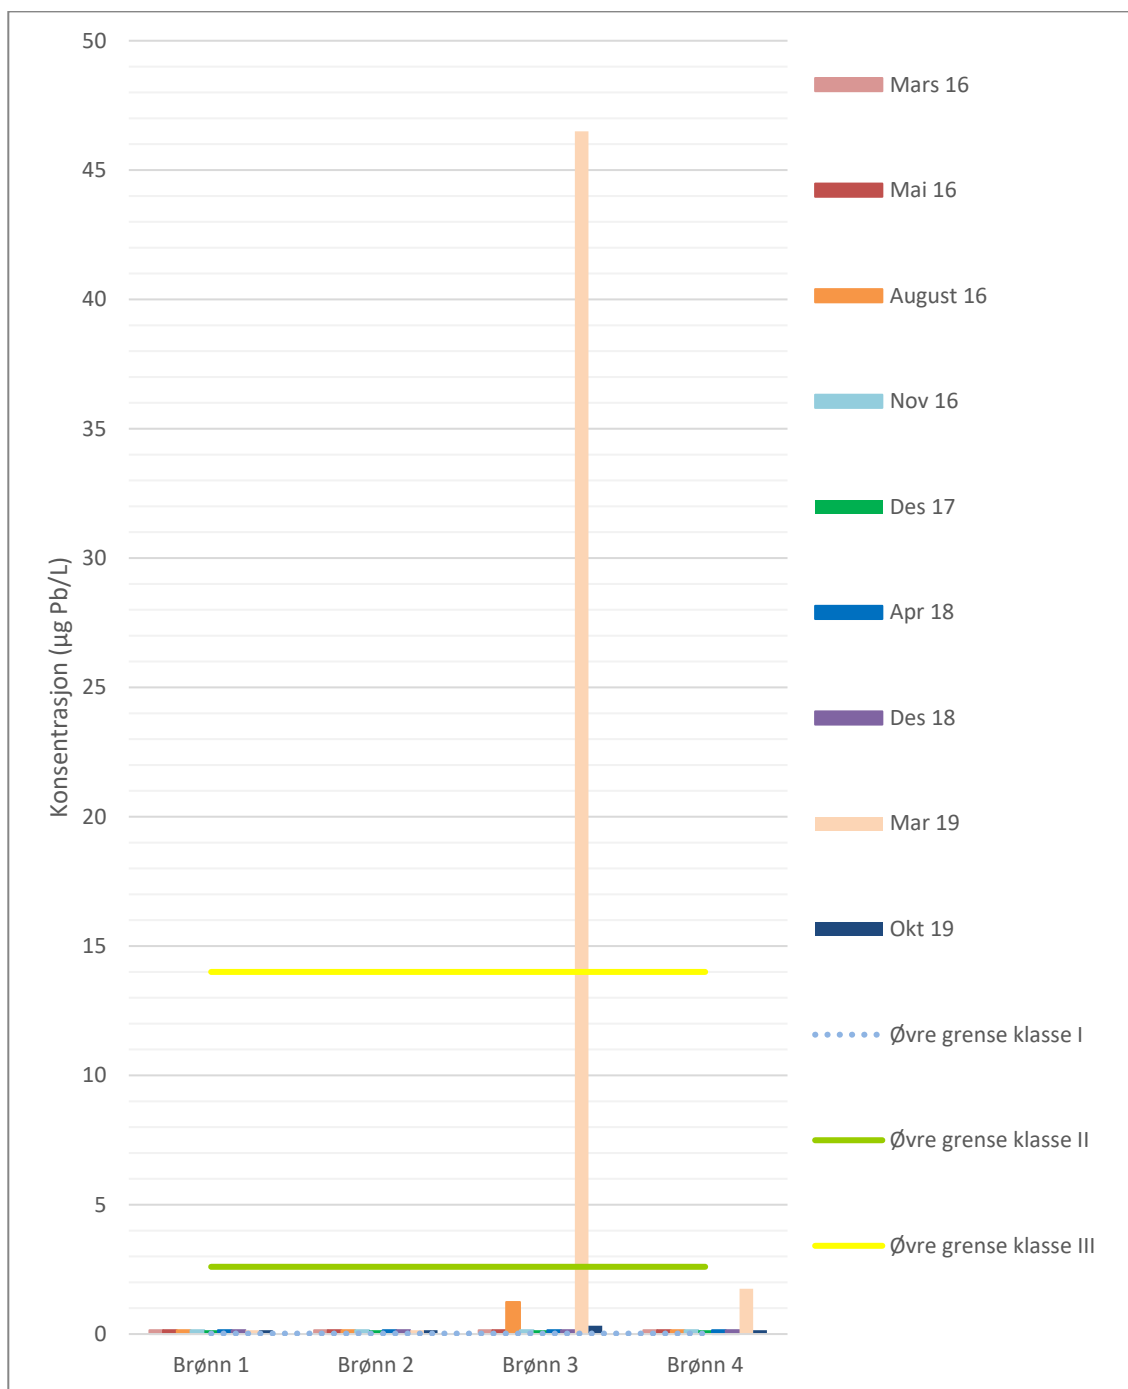
Figur 7 Konsentrasjon av bly i vannprøver fra brønnene for overvåking av strandkantdeponi. Øvre grense for tilstandsklasse I, II og III for kystvann (veileder M-608) er angitt.

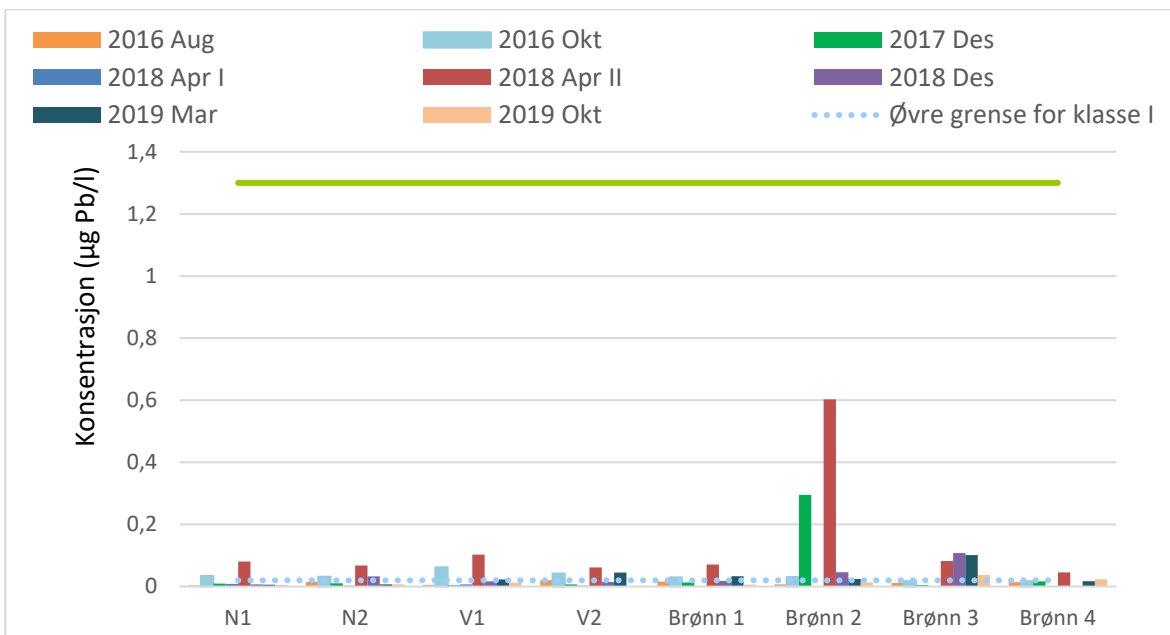
Figur 10 Konsentrasjon av bly i forskjellige stasjoner for overvåking av strandkantdeponi, beregnet ut i fra måling med DGT. Øvre grense for tilstandsklasse II er 1,3 µg/L.
