Adresse: Olav Trygvassons gt. 21
Gnr /Brn: 401/185
Gårdeier: E C Dahls Eiendom AS
Byggeår:
Antikvarisk klassifisering: Klasse B.

Olav Trygvassons gate 21, med
bakgårdsbebyggelse.

Beskrivelse av Olav Trygvassonsgt 19.

Adresse: Olav Trygvassons gt. 23
Gnr /Brn: 401/191
Gårdeier: E C Dahls Eiendom AS
Byggeår:
Antikvarisk klassifisering: Klasse C.

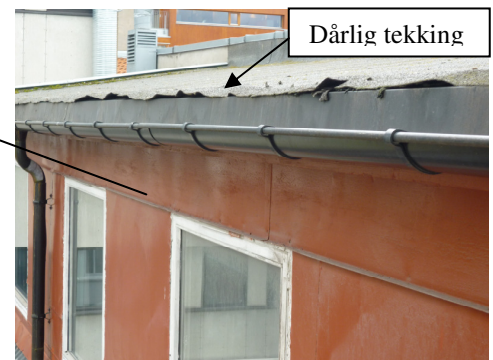
Dårlig tekking

Platekledning av tynne stålplater.

Yttertak på bakgård mot vest har papptekking av dårlig kvalitet, beslag og takhatter av eldre årgang.

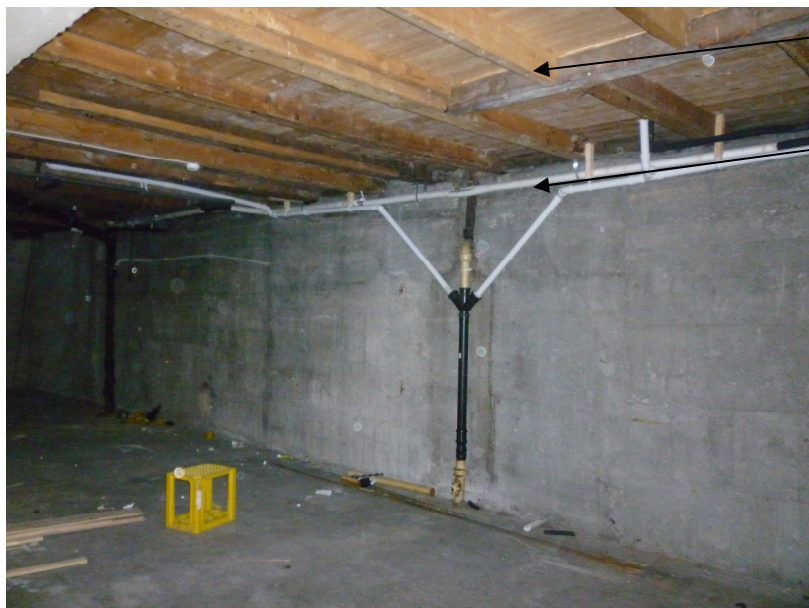
Kjeller under bakgård vest

Tre-bjelkelag med stubb-golv

Avløpsrør i plast

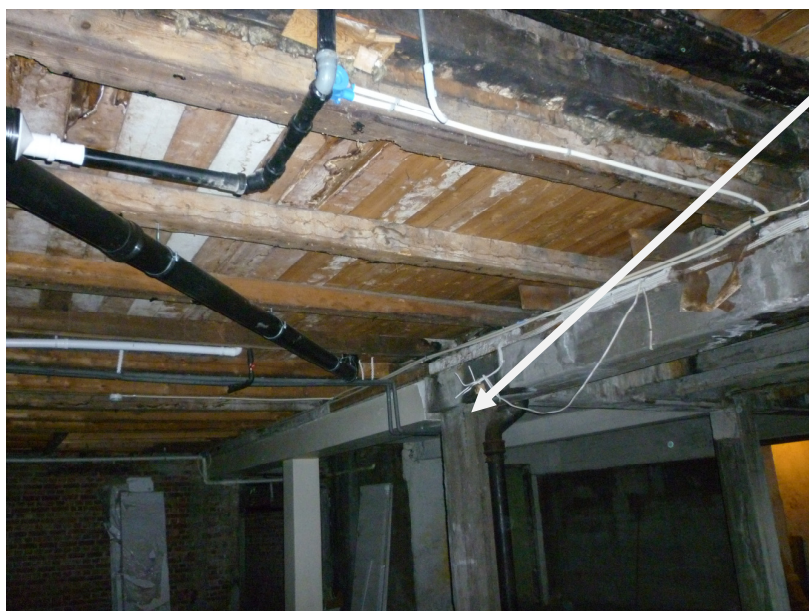
Tre-dragere og søyler for bæring bjelkelag

Bjelkelag og stubb-golv under bakgård vest.

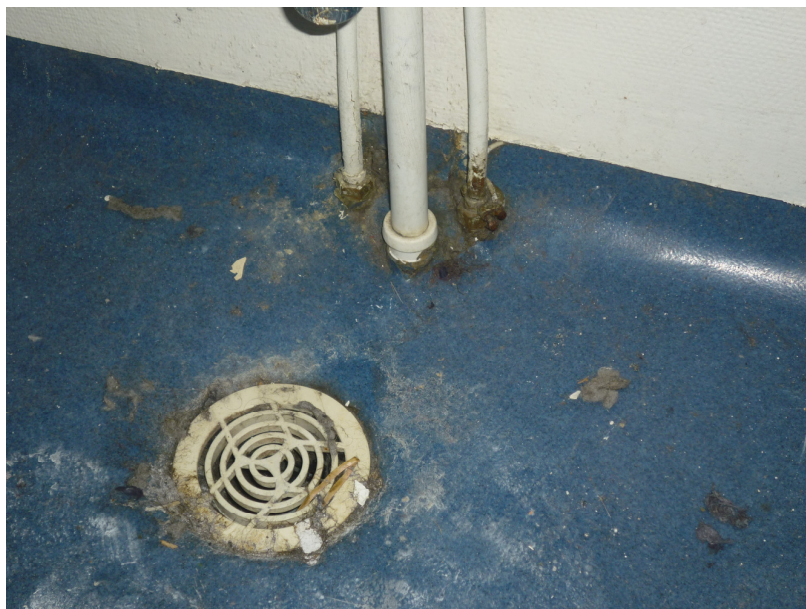
Bad, bakgård vest

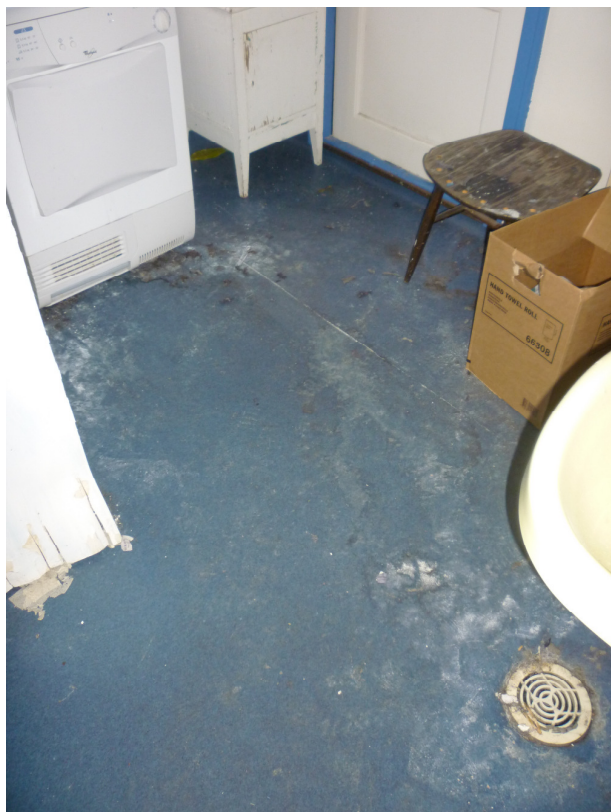
Bad 2 etg , bakgård vest.

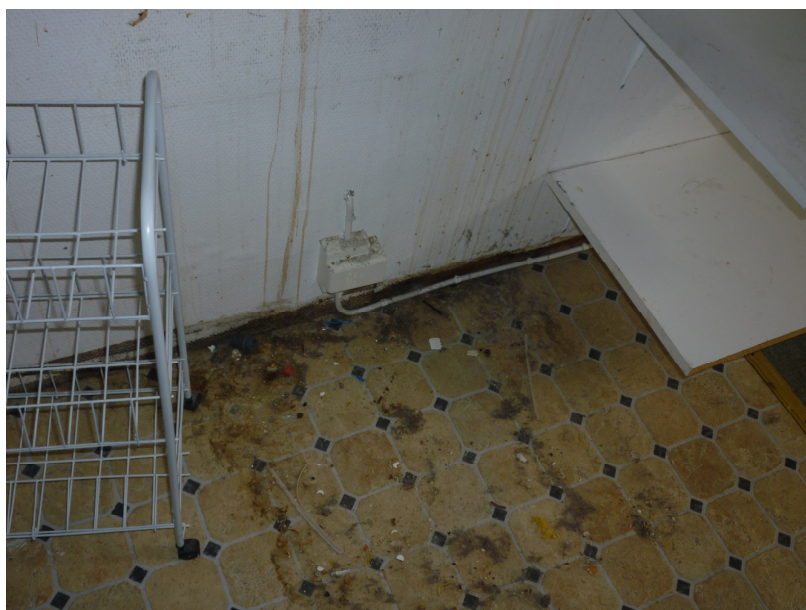
Kjøkken 2 etg , bakgård vest.

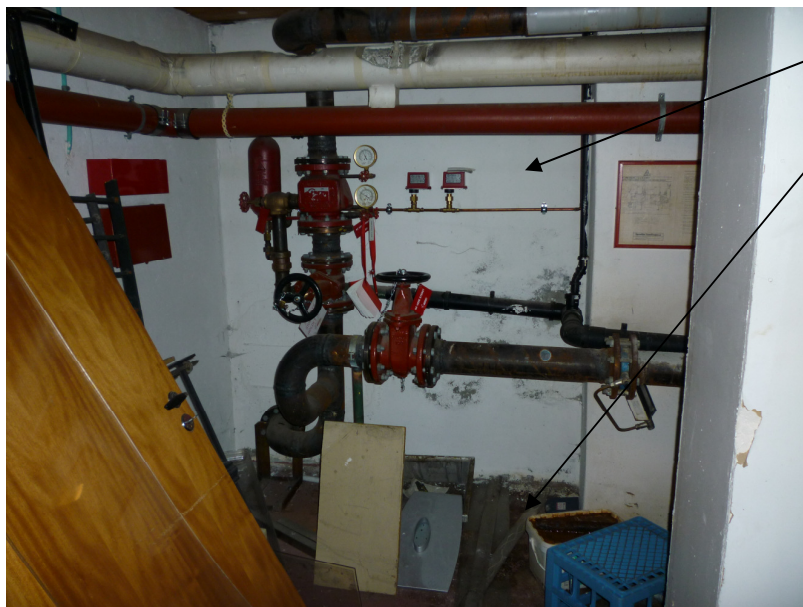
Murte vegger, pusset og malt

Golv i pusset malt betong

Kjeller OT 23, gammel del.
Viser inntak fjernvarme.

Kjeller er stort sett tørr, men indikasjon på fuktøptak ved overgang golv vegg mot Olav Trygvassonsgate.

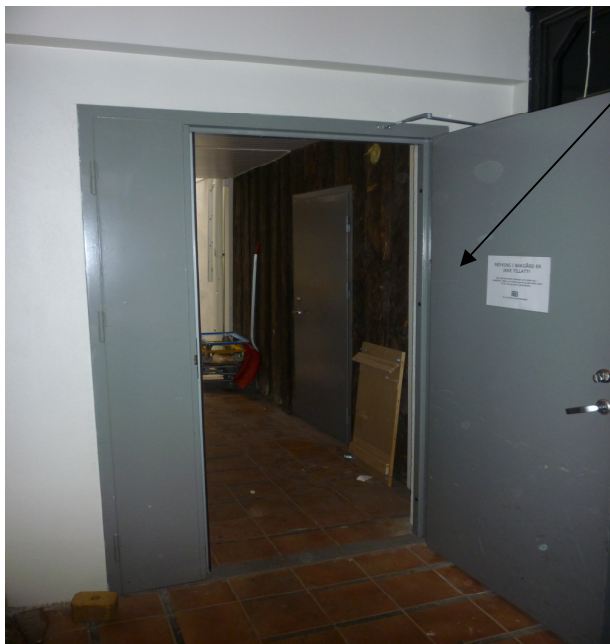
Til bakgård med leiligheter.

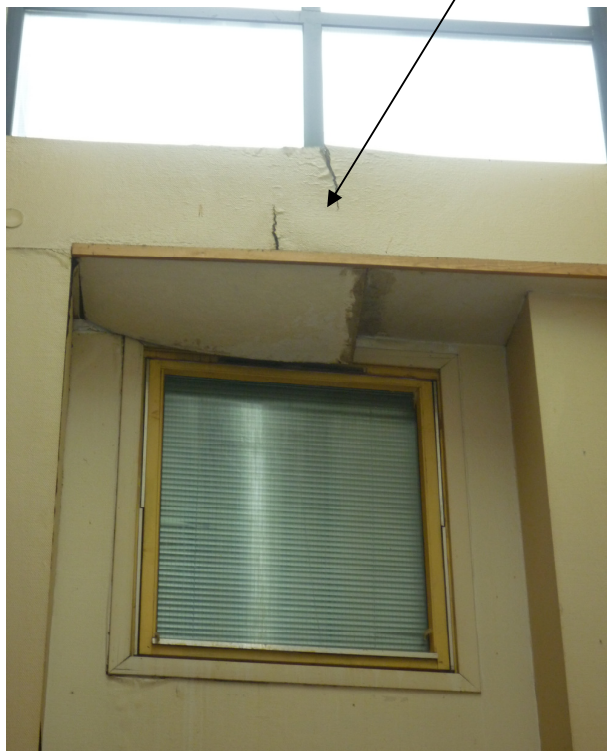
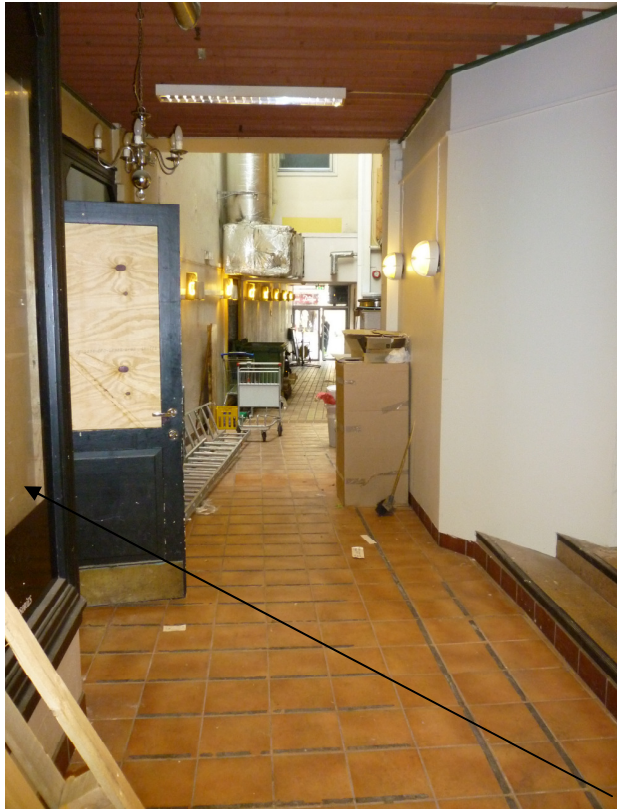
Skade på grunn av lekkasje

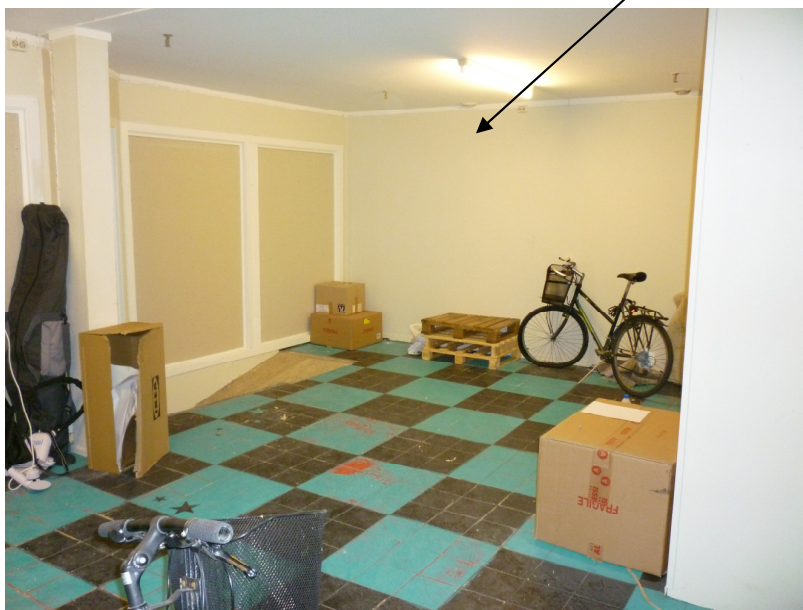
Lagerareal ved Citypassasjen

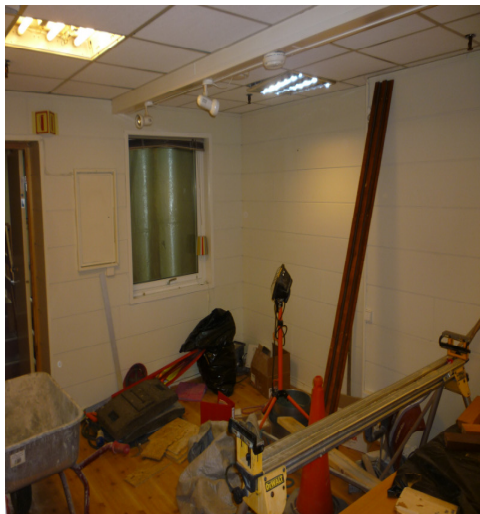
Fra leilighet 2

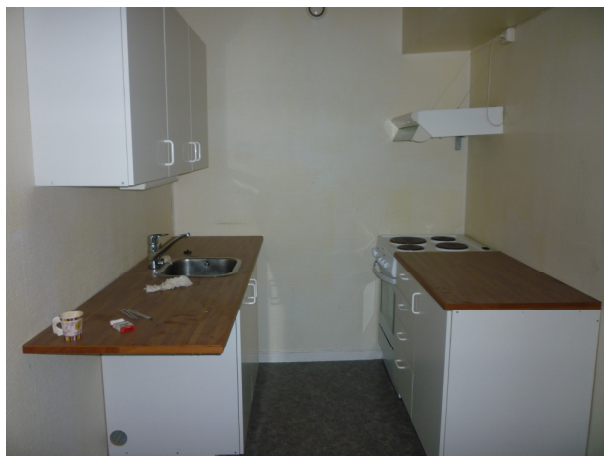
Kjøkken leilighet 3

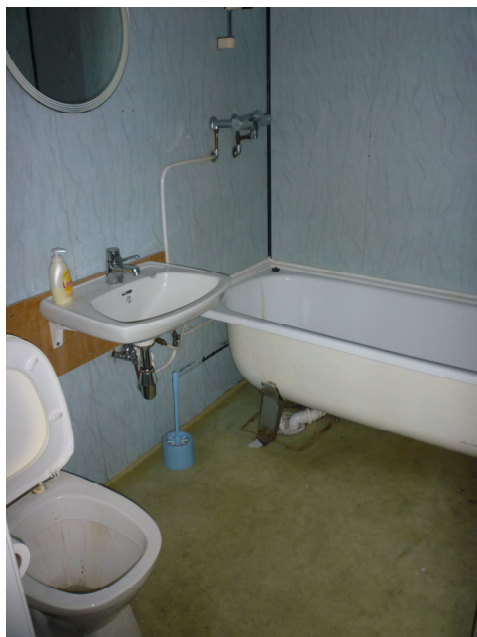
Bad leilighet 3.
